**REGISTRO FOTOGRÁFICO
PROGRAMA DE MANTENIMIENTO DE EDIFICIOS ESCOLARES PÚBLICOS**

Ministerio de Educación
Guatemala

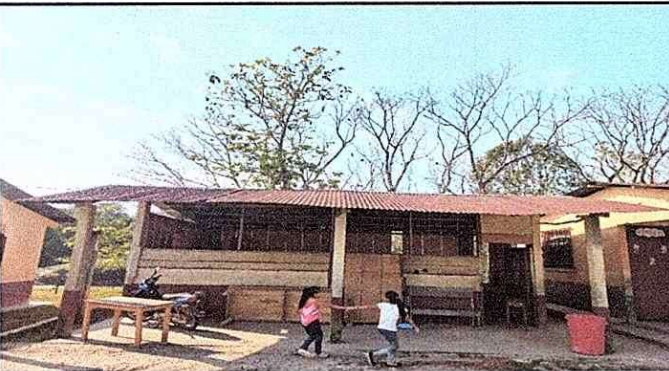
Foto 3. Aula de madera, Parte frontal, laminas en mal estado y estructura de madera, en deterioro.

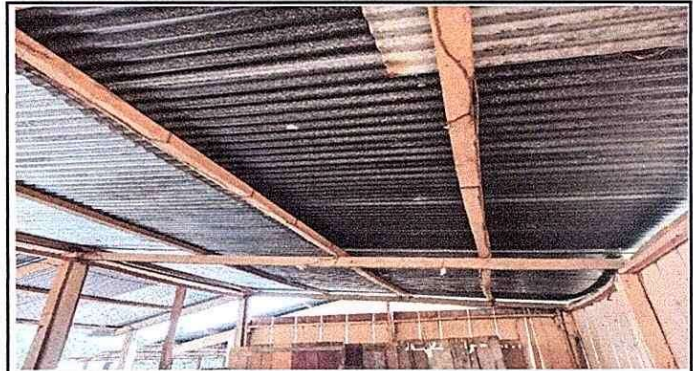
Foto 4. Aula de madera, parte interna. Estructura de madera y laminas en mal estado y agujeradas.
