SITUACIÓN DEFICIENCIAS DETERMINADAS

DEPARTAMENTO:	Alta Verapaz	MUNICIPIO:	Chisec
NOMBRE DEL ESTABLECIMIENTO:	Escuela Oficial Rural Mixta	DIRECCIÓN DEL ESTABLECIMIENTO:	Caserio Vista Hermosa
CÓDIGO DEL ESTABLECIMIENTO:	16-13-2374-43	FECHA:	21/02/2024

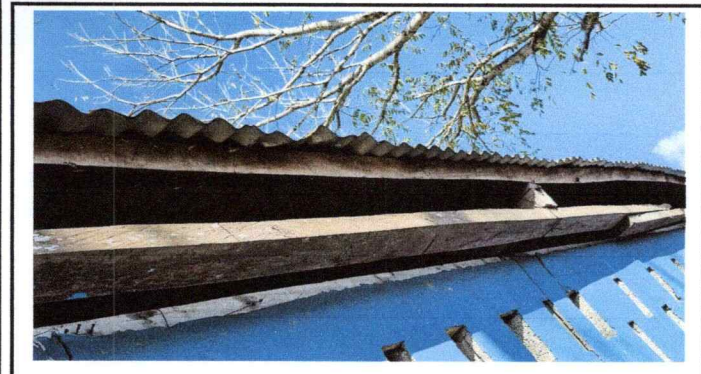
Foto1: Se observa el deterioro del techo de la cocina, la madera y puerta

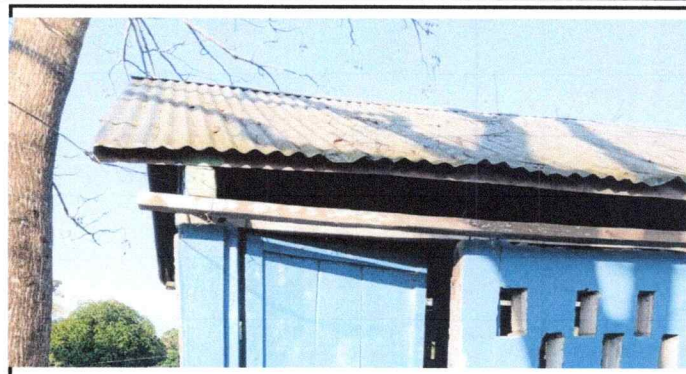
Foto 2: Se observa la puerta de la cocina deteriorada, ya no se puede cerrar, por faltas de algunas partes.

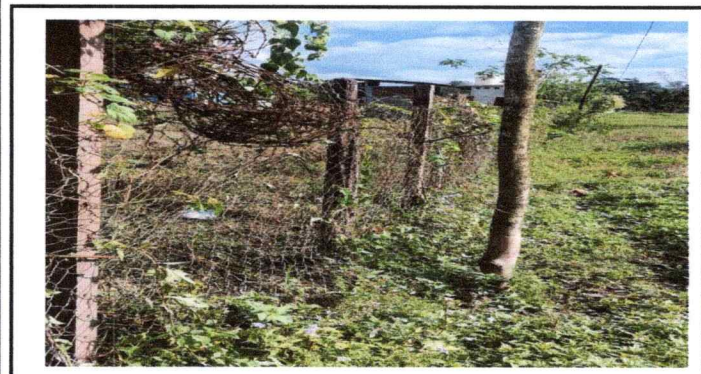
Foto 3: Se observa el deterioro de la malla perimetral, esta muy oxidada.

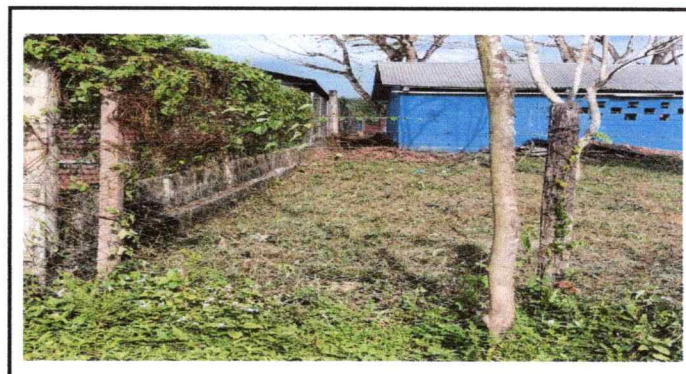
Foto 4: Se observa la malla perimetral esta deteriorada y necesita mantenimiento

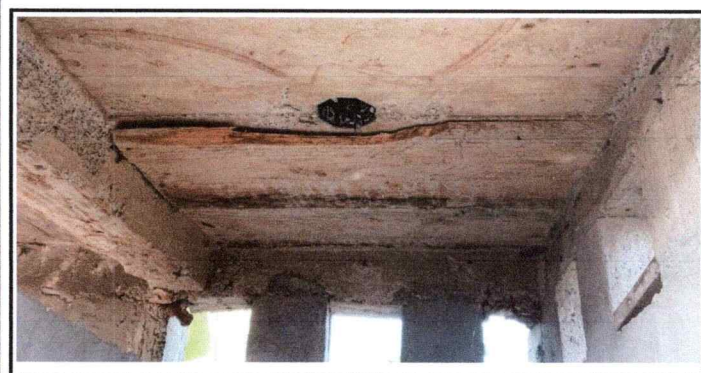
Foto 5: Se observa la falta de mantenimiento de los baños, le falta repello y pintura

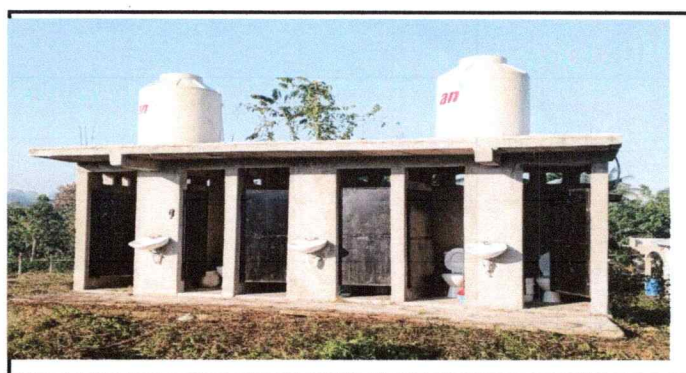
Foto 6: Le falta pintura a los baños y mejoramiento de la tubería
