SITUACIÓN DEFICIENCIAS DETERMINADAS      PREVIO       DURANTE       POSTERIOR

DEPARTAMENTO:	<b>ALTA VERAPAZ</b>	MUNICIPIO:	<b>CHISEC</b>
NOMBRE DEL ESTABLECIMIENTO:	<b>ESCUELA OFICIAL RURAL MIXTA</b>	DIRECCIÓN DEL ESTABLECIMIENTO:	<b>COMUNIDAD LAS RUINAS</b>
CÓDIGO DEL ESTABLECIMIENTO:	<b>16-13-7339-43</b>	FECHA:	<b>03/9/2024</b>

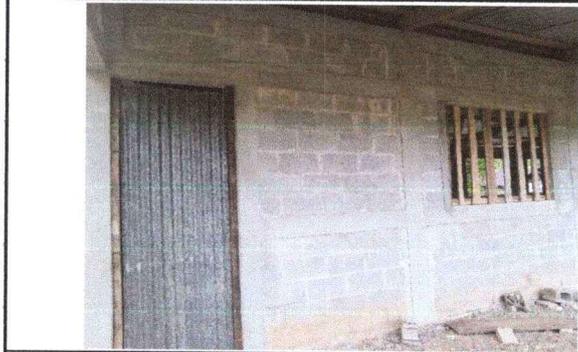
**Foto 1:** Actualmente hay dos puertas hechas de láminas en dos aulas donde reciben clases los niños y niñas del establecimiento. (parte exterior).

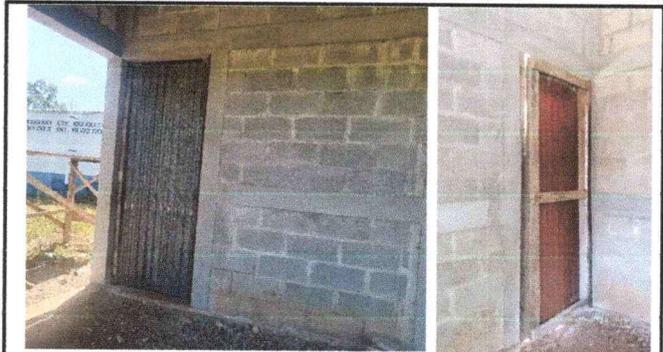
**Foto 2:** Vista de la parte interior de las puertas que actualmente tienen las dos aulas donde reciben clases los niños y niñas. (vista exterior e interior)

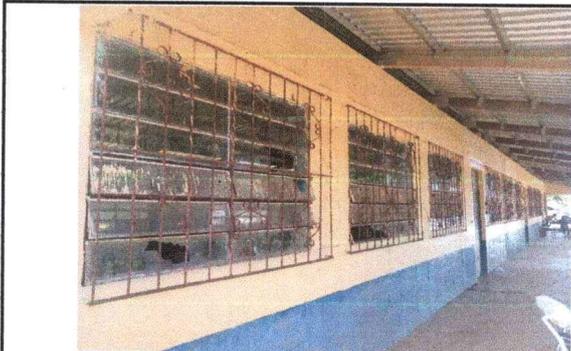
**Foto 3:** Vista exterior del edificio escolar que requiere servicio de mantenimiento, reparación en ventana, pintada de balcones y pared. (frente del establecimiento)

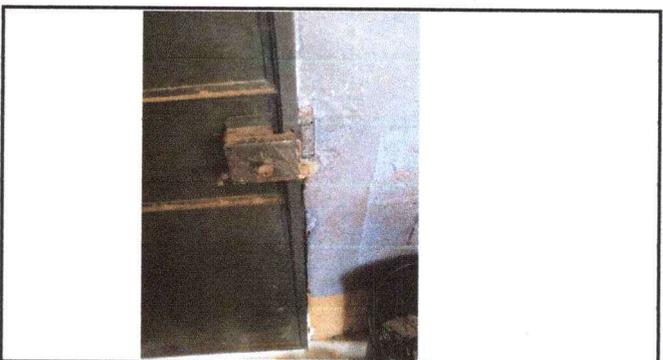
**Foto 4:** Mantenimiento de puertas y cambiode 4 chapas.

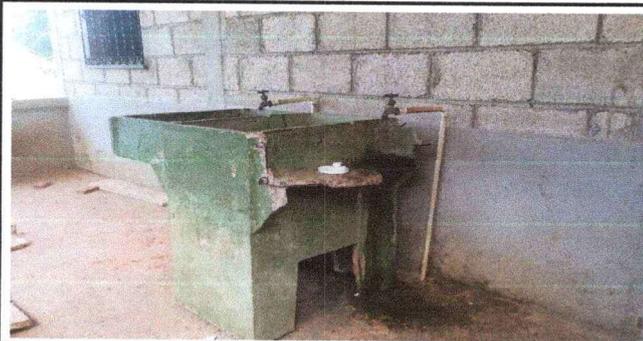
**Foto 5:** Sustitución de una pila para la cocina del establecimiento educativo y pintura exterior e interior.

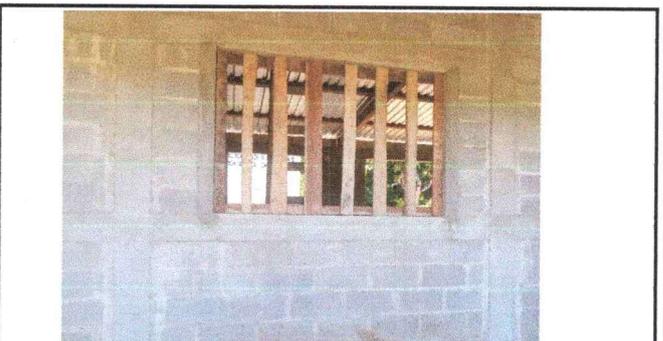
**Foto 6:** Sustitución de 8 ventanas de madera por balcones de metal en dos aulas. Pintura en muro interior y exterior.

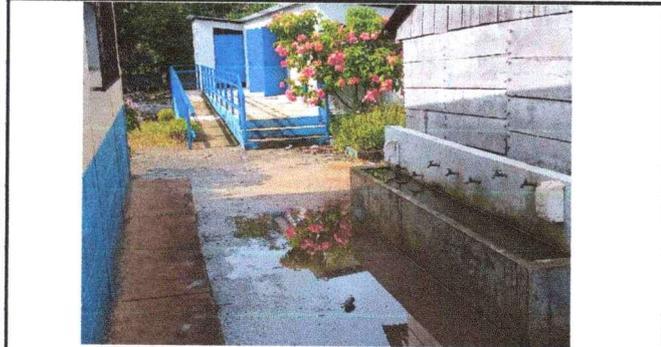
Foto 1: Necesidad de mantenimiento correctivo del lavamano escolar y de la red de agua potable.

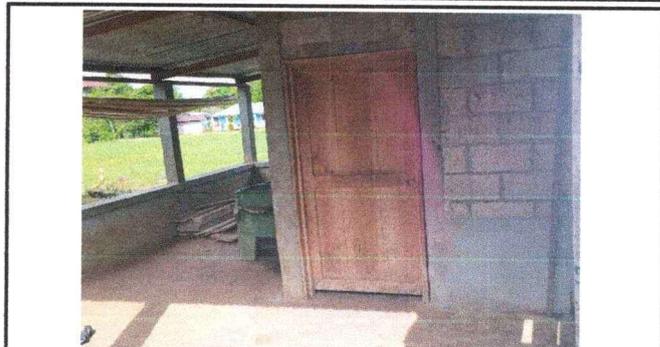
Foto 2: Necesidad de sustitución de una puerta para la cocina escolar.

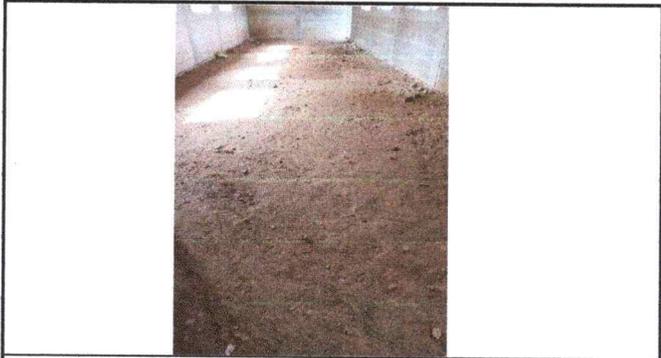
Foto 3: Vista interior de las aulas con piso de tierra necesidad de mantenimiento correctivo.

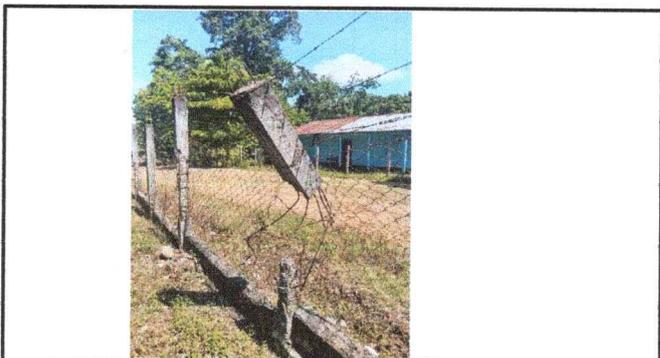
Foto 4: Necesidad de mantenimiento correctivo del muro perimetral del Centro Educativo.

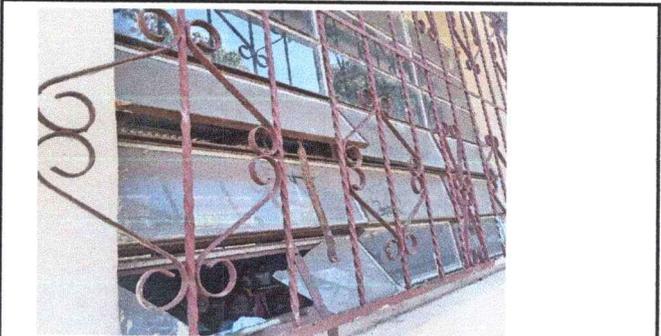
Foto 5: Necesidad de mantenimiento correcto de ventanas y balcones del centro educativo.

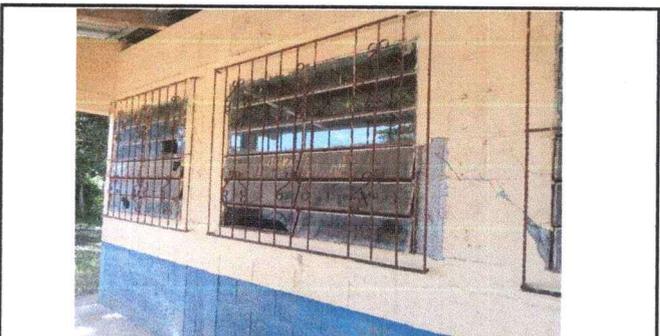
Foto 6: Necesidad de mantenimiento de impermeabilización de la pared de la infraestructura del edificio escolar.

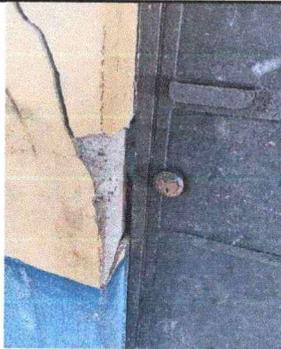
Foto 3: Vista exterior de una de las aulas que requiere servicio de mantenimiento. Impermeabilización de losa (frente del establecimiento)

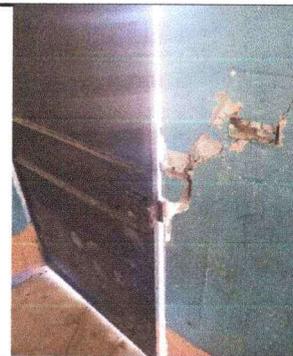
Foto 4: Mantenimiento de puertas, cambio de chapa y de pared agrietada.

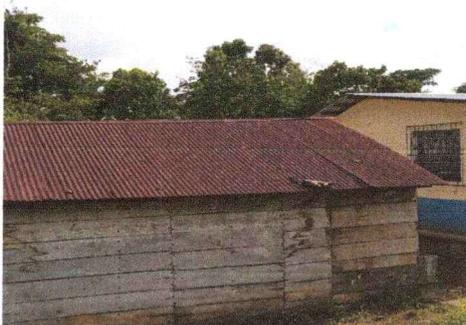
Foto 5: Sustitución de cubierta de láminas, con necesidad de mantenimiento.

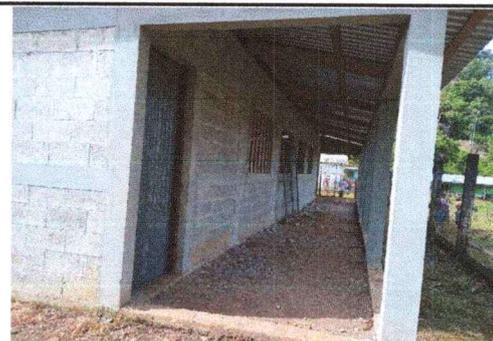
Foto 6: Aulas con piso de tierra necesidad de mantenimiento correctivo.
