REGISTRO FOTOGRÁFICO PROGRAMA DE MANTENIMIENTO DE EDIFICIOS ESCOLARES PÚBLICOS

SITUACIÓN DEFICIENCIAS DETERMINADAS

DEPARTAMENTO:	Alta Verapaz	MUNICIPIO:	Chahal
NOMBRE DEL ESTABLECIMIENTO:	Escuela Oficial Rural Mixta	DIRECCIÓN DEL ESTABLECIMIENTO:	Caserío Chaquiroquiya
CÓDIGO DEL ESTABLECIMIENTO:	16-14-2149-43	FECHA:	3/09/2024

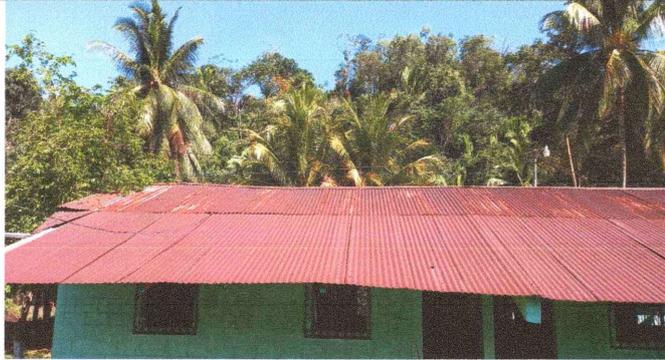
Foto1: La cubierta de la lamina del modulo de primaria se encuentra en muy mal estado, laminas oxidadas y donde tambien se infiltra el agua cuando llueve.

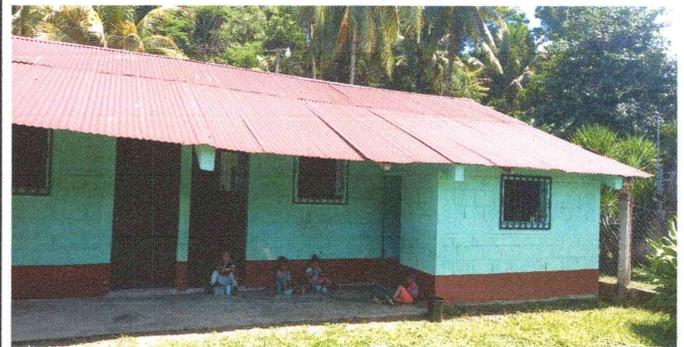
Foto 2: La altura del techo de la escuela es demasiado bajo, lo que provoca que en epoca de verano, las temperaturas sean muy altas ocasionado incomodidad a los estudiantes en horas de clases.

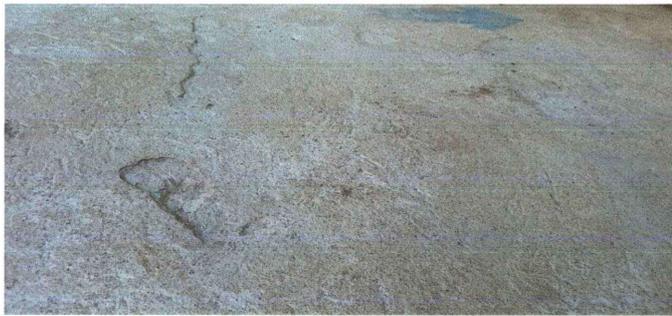
Foto 3: El piso del aula 2 del modulo de primaria esta muy deteriorado.

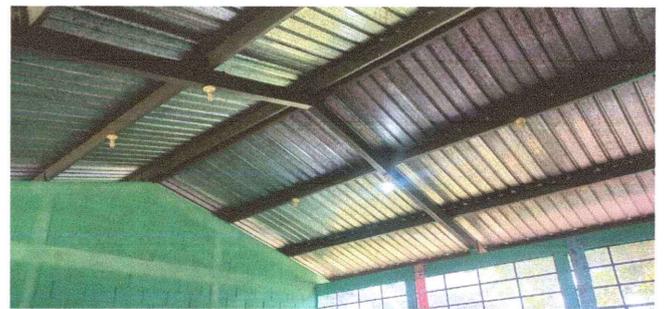
Foto 4: Las lamparas del alumbrado electrico del modulo de primaria en su mayoria estan quemadas.

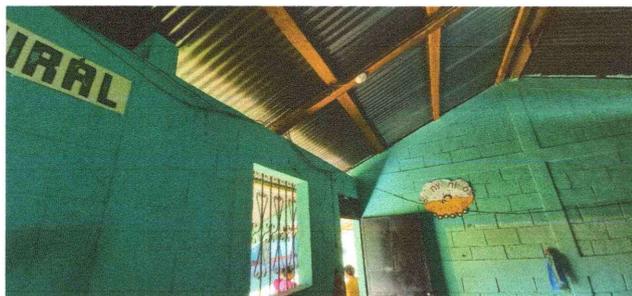
Foto 5: La instalacion del cableado de la energia electrica del modulo de primaria es muy limitado e informal, por la misma razon es necesario mejorar dicho servicio.

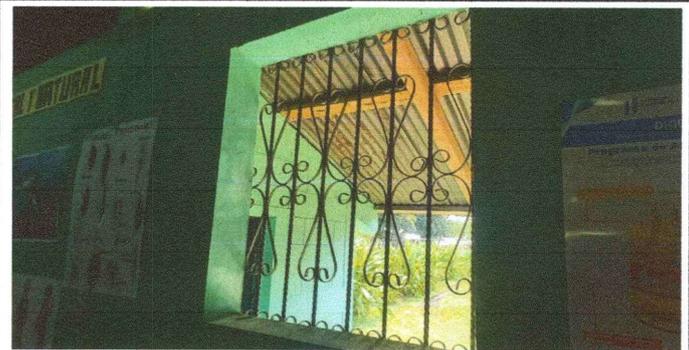
Foto 6: Al aula le entra brisa de lluvia, la cual pone en riesgo el equipo de tecnologia tomi con que cuenta la escuela, por tal razon se prioriza la instalacion de ventanas corredizas de aluminio.

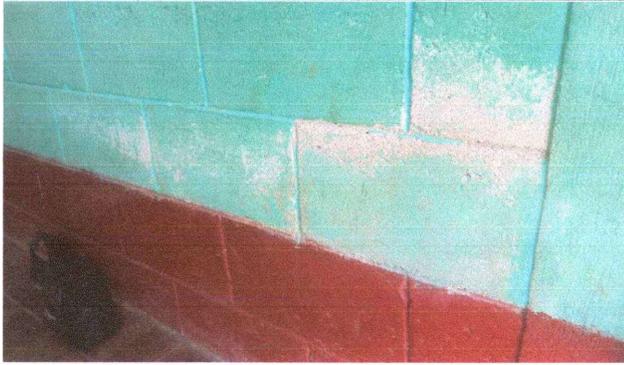
Foto1: Las paredes de las aulas necesitan mantenimiento y pintura porque estan en mal estado.

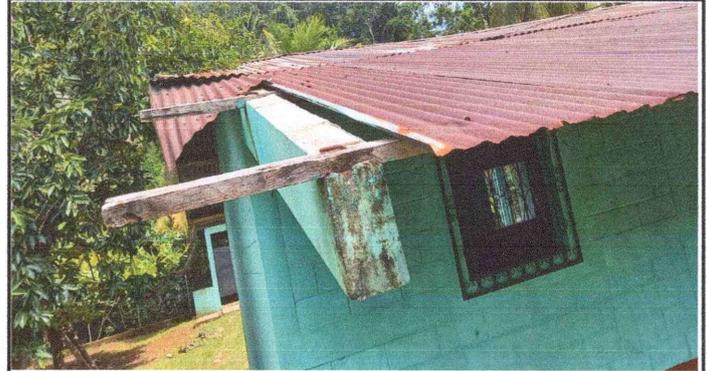
Foto 2: El artesanado del techo es de madera y por degradación de la lámina se encuentra en mal estado

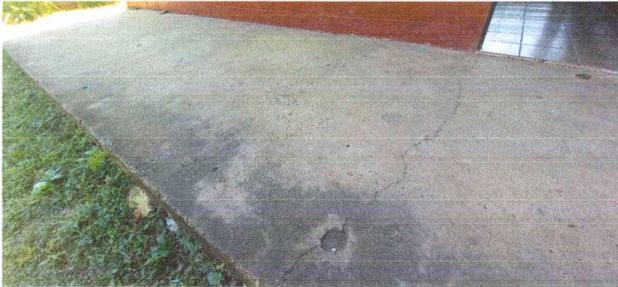
Foto 3: Por el mal estado en que se encuentra el piso del corredor de primaria se necesita instalar piso ceramico antideslizante.

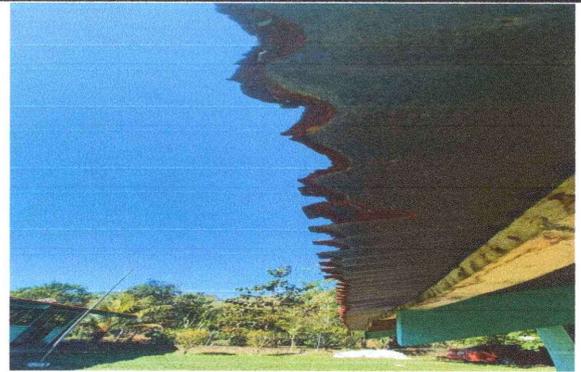
Foto 4: Las láminas del techo están en muy mal estado.
