SITUACIÓN DEFICIENCIAS DETERMINADAS

| NOMBRE DEL ESTABLECIMIENTO: | Escuela Oficial Rural Mixta | DIRECCIÓN DEL ESTABLECIMIENTO: | Caserío Sesay |
| CÓDIGO DEL ESTABLECIMIENTO: | 16-14-9523-43 | FECHA: | Mayo 2024 |

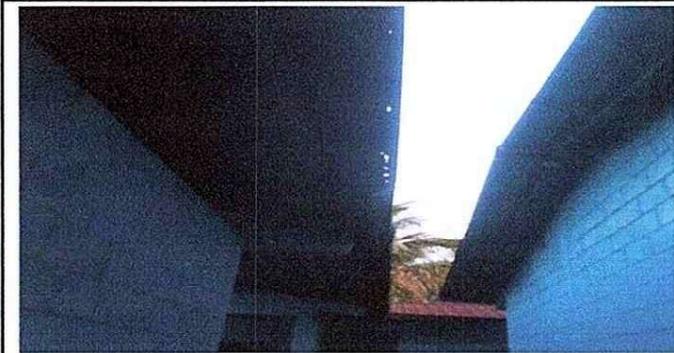
Foto 1. Modulo 1 Se observa deterioro de laminas, costaneras y tijeras.

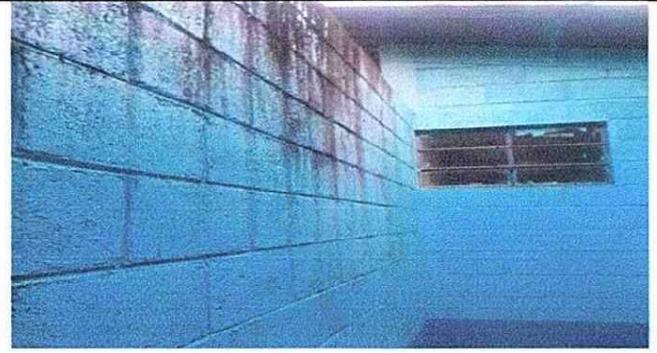
Foto 2. Modulo 1. Interior - Exterior. Se observa deterioro de pinturas.

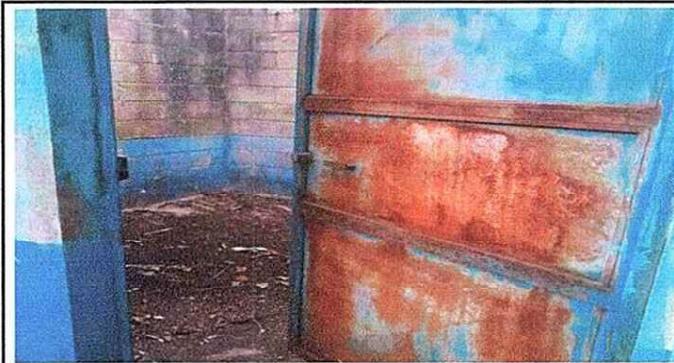
Foto 3. Módulo 1 Se observa derioro de las puertas.

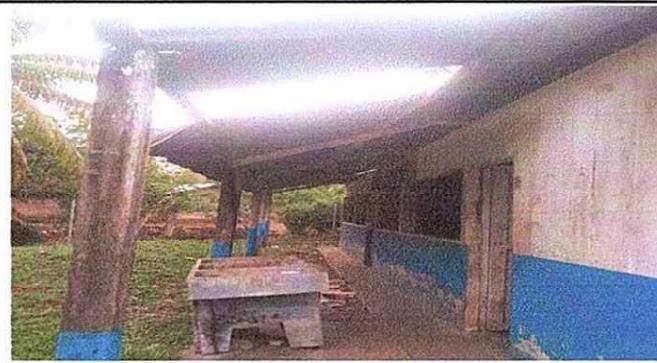
Foto 4. Módulo 2 Se observa el deterioro de las laminas.

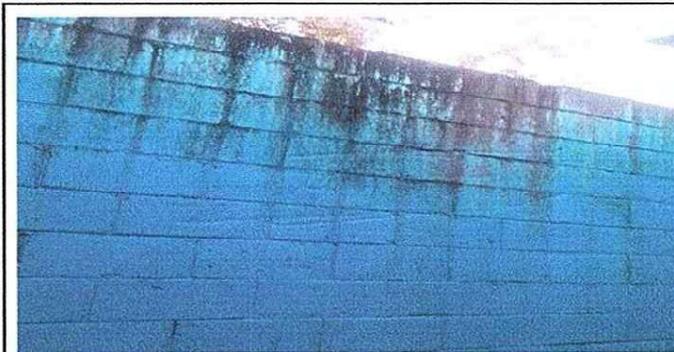
Foto 5. Se observa deterioro de pinturas del interior y exterior.

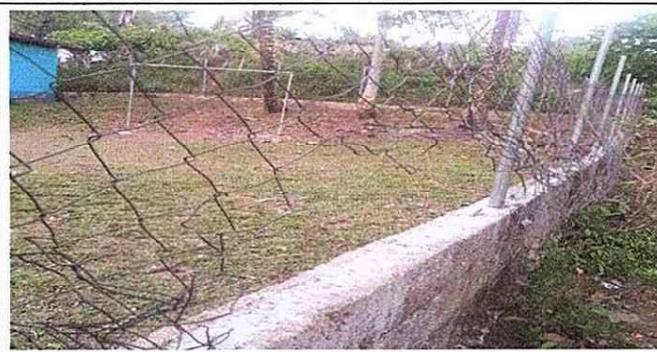
Foto 6. Se observa el deterioro de la malla y los postes.
