REGISTRO FOTOGRÁFICO PROGRAMA DE MANTENIMIENTO DE EDIFICIOS ESCOLARES PÚBLICOS

DEPARTAMENTO:	Alta Verapaz	MUNICIPIO:	Fray Bartolome de las Casas
NOMBRE DEL ESTABLECIMIENTO:	Escuela Oficial Rural Mixta	DIRECCIÓN DEL ESTABLECIMIENTO:	Caserio Agua Chiquita
CÓDIGO DEL ESTABLECIMIENTO:	16-15 0063 - 43	FECHA:	26/02/2024

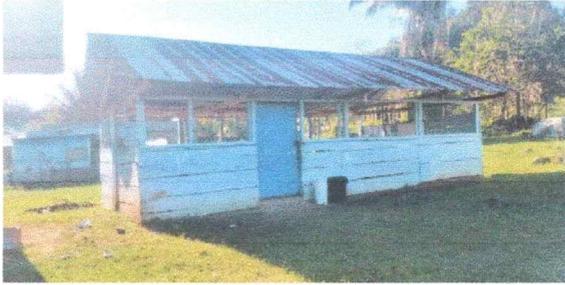
Foto1: En esta fotografia se observa el estado actual de las aulas del establecimiento, es un espacio que se encuentra en malas condiciones y representa un riesgo alto por la integridad fisica de los niños. Cuando llueve pasa el agua al interior y cuando esta soleado de igual manera. Cambiar toda su estructura sera de mucho beneficio para los niños y docentes.

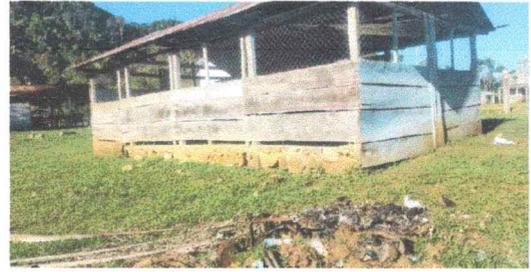
Foto 2: Asi se observa desde el lado de atrás el aula

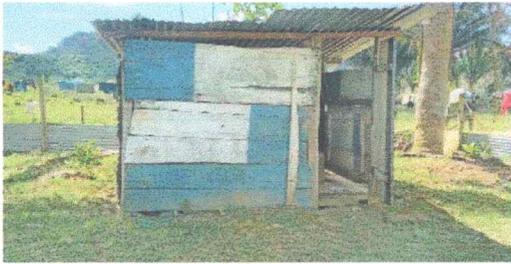
Foto 3: Es esta imagen se puede apreciar el baño que esta en servicio de los alumnos y los docentes. Es un baño compartido, por lo que la estructura esta muy deteriorada, y eso representa mucho riesgo para la vida de los niños, En tiempo de lluvia la fosa se derrumba y se teme que los niños sufran algun accidente, ya que el piso esta compuesto de madera que ya esta muy deteriorada.

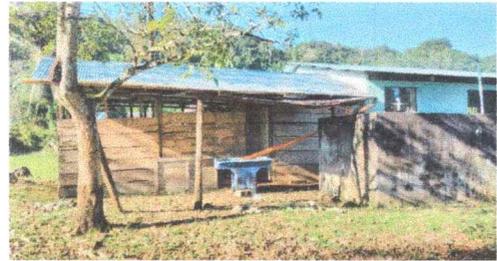
Foto 4: En esta imagen se observa la cocina de la escuela, toda la pared esta muy deteriorada y al paso de la lluvia se vuelve lodazal en el interior.

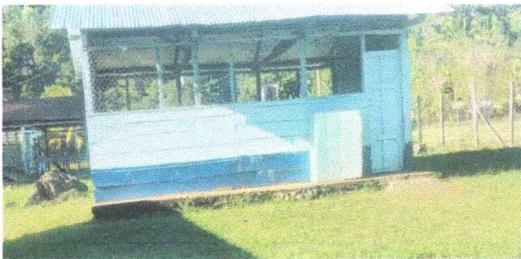
Foto 5: En este espacio estudian los niños de preprimaria
