**REGISTRO FOTOGRÁFICO
PROGRAMA DE MANTENIMIENTO DE EDIFICIOS ESCOLARES PÚBLICOS**

PRA-FOR-123
Versión 1

Ministerio de Educación
Guatemala

DEPARTAMENTO:	Alta Verapaz	MUNICIPIO:	Fray Bartolomé de las Casas.
NOMBRE DEL ESTABLECIMIENTO:	Escuela Oficial Rural Mixta	DIRECCIÓN DEL ESTABLECIMIENTO:	Aldea San José Quebrada Seca
CÓDIGO DEL ESTABLECIMIENTO:	16-15-1016-43	FECHA:	13/05/2024

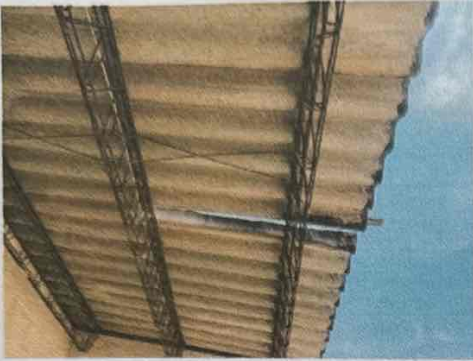
Foto 1: Se observa el deterioro de la duralita. Se cambiará por las malas condiciones en las que se encuentra ya que provoca filtración de agua durante el invierno.

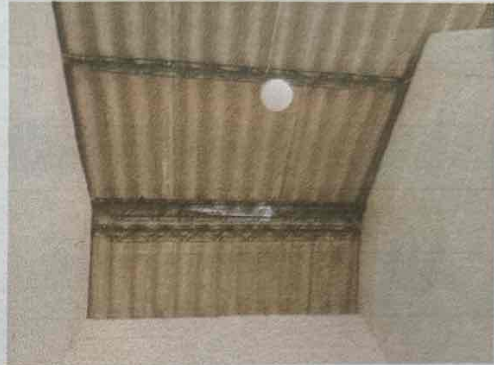
Foto 2: Se observa el mal estado, en la que se encuentra el techo de la dirección del centro educativo.

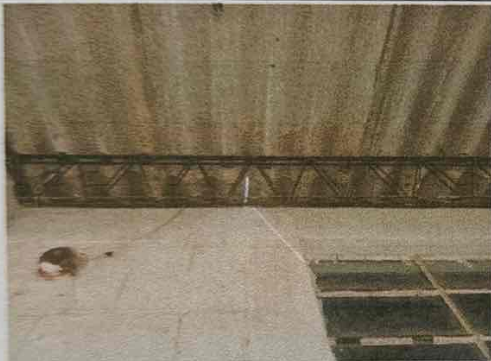
Foto 3: Se observa que la estructura de soporte están oxidadas y en mal estado.

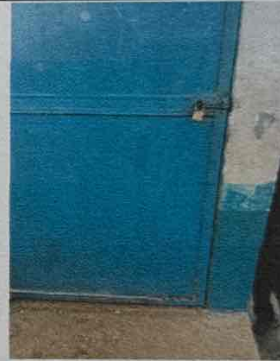
Foto 4: Se observa el deterioro de las puertas de metal.

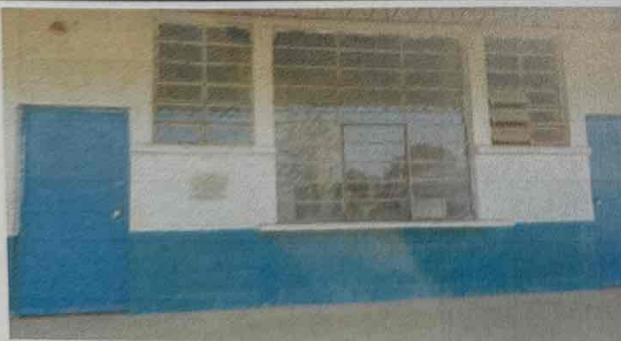
Foto 5: Se observa el mal estado en que se encuentra las ventanas de la dirección del centro educativo y por consecuencia esta insegura y vulnerable.

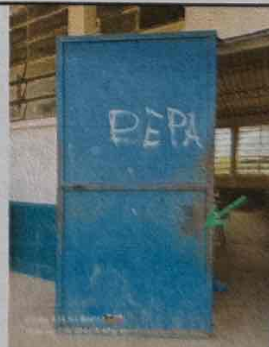
Foto 6: Se observa el deterioro de las puertas de metal.
