# REGISTRO FOTOGRÁFICO PROGRAMA DE MANTENIMIENTO DE EDIFICIOS ESCOLARES PÚBLICOS

PRA-FOR-123  
Versión 1

DEPARTAMENTO:	ALTA VERAPAZ	MUNICIPIO:	FRAY BARTOLOMÉ DE LAS CASAS
NOMBRE DEL ESTABLECIMIENTO:	ESCUELA OFICIAL RURAL MIXTA	DIRECCIÓN DEL ESTABLECIMIENTO:	CASERIO SEACTE II
CÓDIGO DEL ESTABLECIMIENTO:	16.15-1090-43	FECHA:	26/02/2024

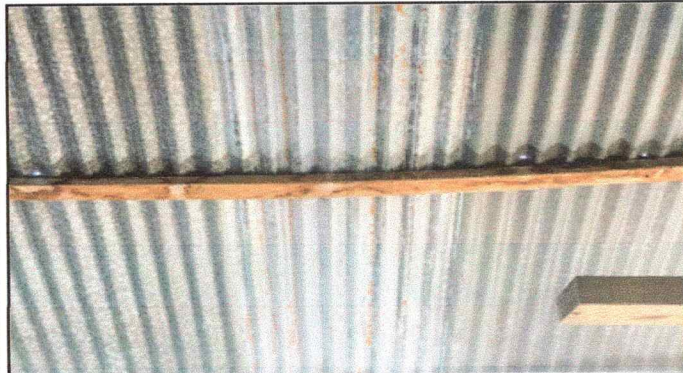
Foto1: La costaneras se encuentran en estado de pudricion debido a las goteras con las que cuenta la lámina.

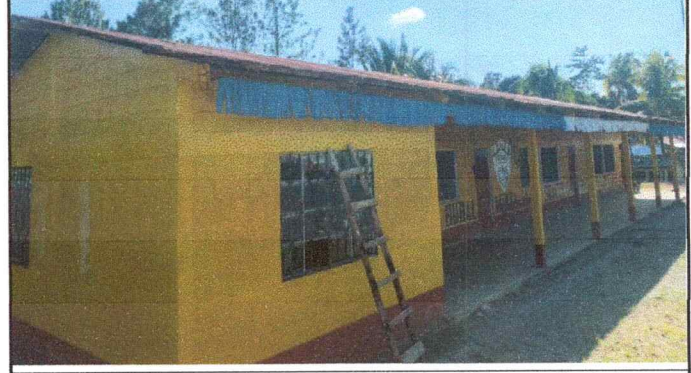
Foto 2: La lámina del techo de las aulas se encuentra en mal estado, debido al paso del tiempo y las inclemencias del clima.

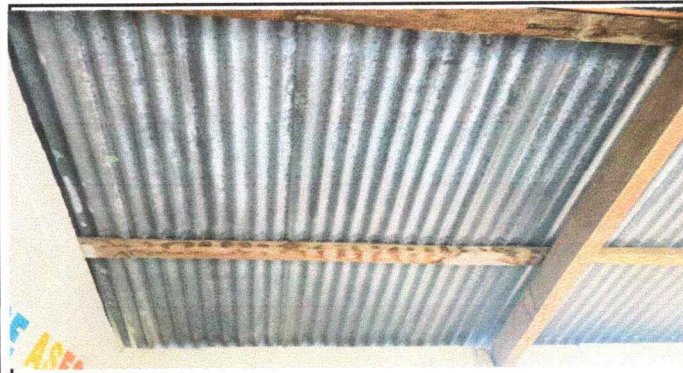
Foto 3: las vigas y costaneras del techo del modulo, estan podridas, esto hace que el techo se vurve a un punto de colapsar y corre el riesgo de caer sobre los niños en cualquier momento.

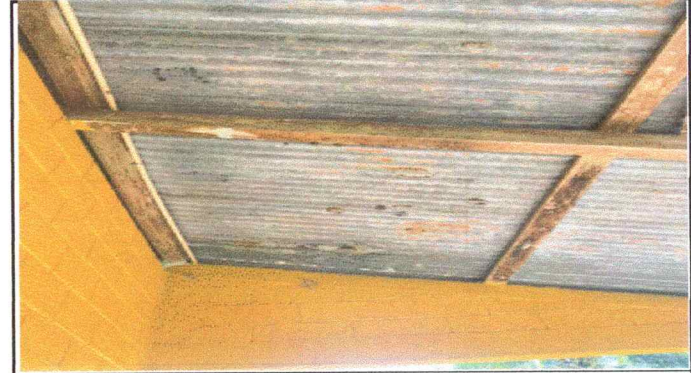
Foto 4: Las costaneras del modulo del centro educativo se encuentran podridas, las laminas tienen más de treinta años de vida, el tiempo las ha deteriorado.

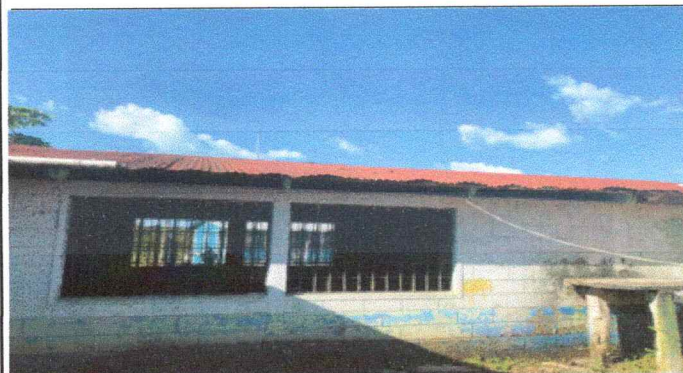
Foto 5: Debido al mal estado de las costaneras, el techo del centro educativo se ha levantado, corriendo el riesgo de que un viento desprenda por completo el techo del establecimiento

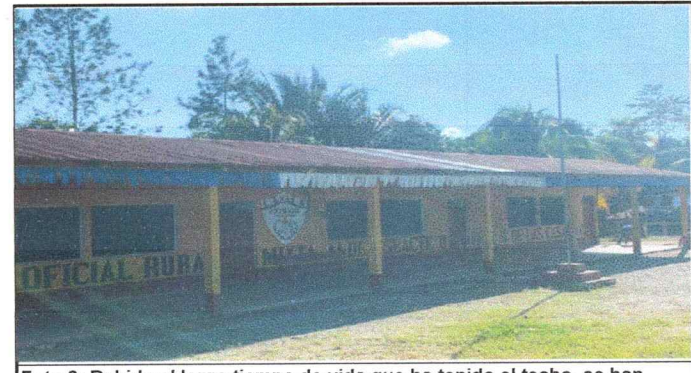
Foto 6: Debido al largo tiempo de vida que ha tenido el techo, se han caido por el viento, algunas láminas que han tenido que ser sustituidas, el resto se encuentran muy frajiles debido al oxido que las ha carcomido.

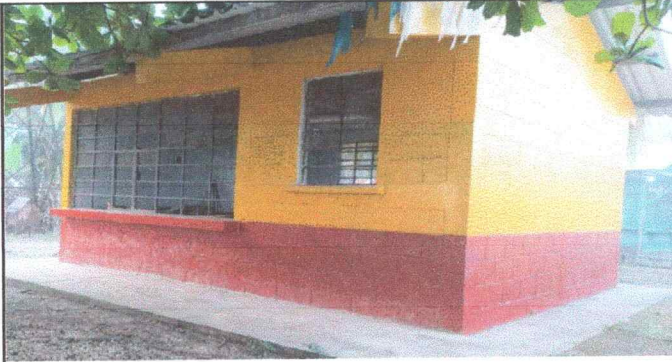
Foto 7: El balcon tiene ya muchos años de vida, el tiempo lo deterioró, se quebró y cuenta con mucho oxido.

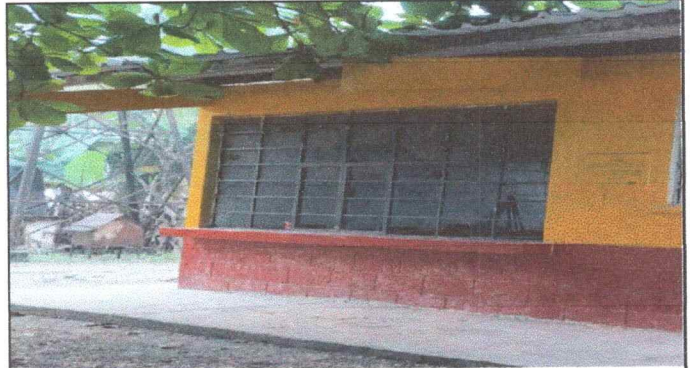
Foto 8: Los espacios de las ventanas son muy grandes, los niños salen por en medio del balcon, es necesario el cambio.
