**REGISTRO FOTOGRÁFICO  
PROGRAMA DE MANTENIMIENTO DE EDIFICIOS ESCOLARES PÚBLICOS**

PRA-FOR-123  
Versión 1

SITUACIÓN DEFICIENCIAS DETERMINADAS

DEPARTAMENTO:	Alta Verapaz	MUNICIPIO:	Fray Bartolomé de las Casas
NOMBRE DEL ESTABLECIMIENTO:	Escuela Oficial Rural Mixta	DIRECCIÓN DEL ESTABLECIMIENTO:	Caserío Bacadia Cancuen
CÓDIGO DEL ESTABLECIMIENTO:	16-15-1102-43	FECHA:	13/05/2024

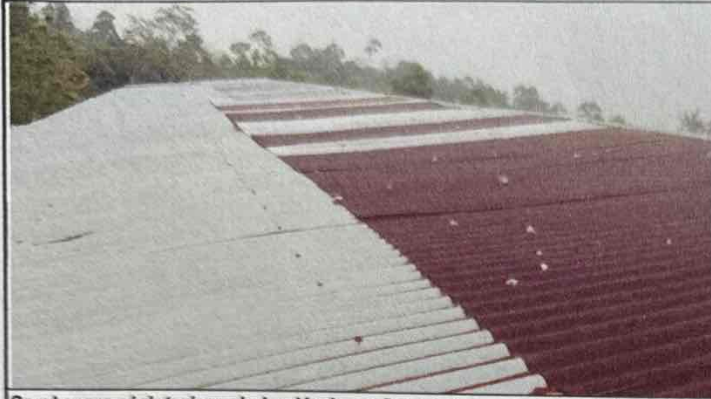
Se observa el deterioro de las láminas. Se cambiara por completo las laminas por mala instalación, la cual en tiempo de invierno provoca filtración de agua.

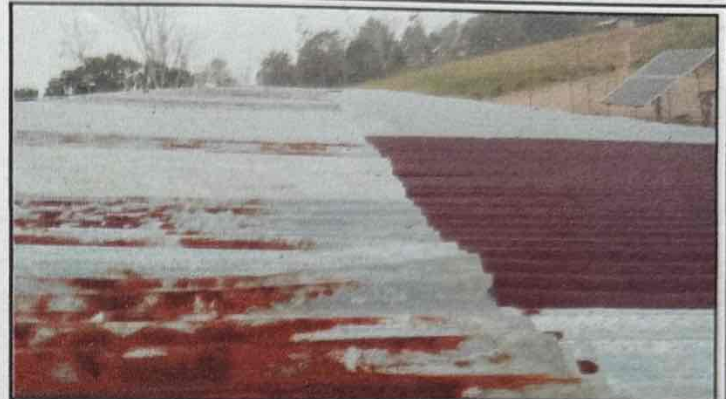
Se observa el deterioro de las láminas. Se cambiara por completo las laminas por mala instalación, la cual en tiempo de invierno provoca filtración de agua.

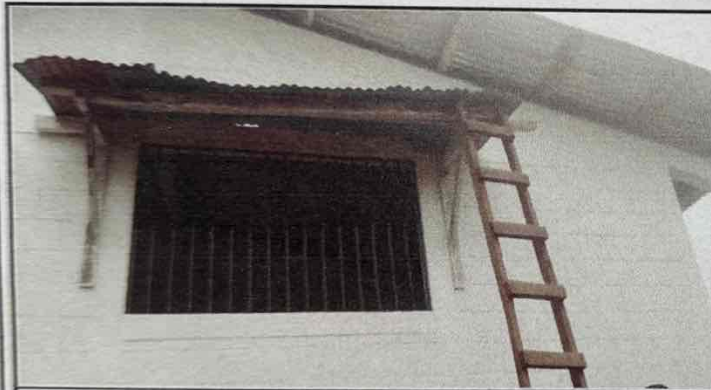
Se observa el deterioro de las láminas. Se cambiara por completo las laminas por mala instalación, la cual en tiempo de invierno provoca filtración de agua.

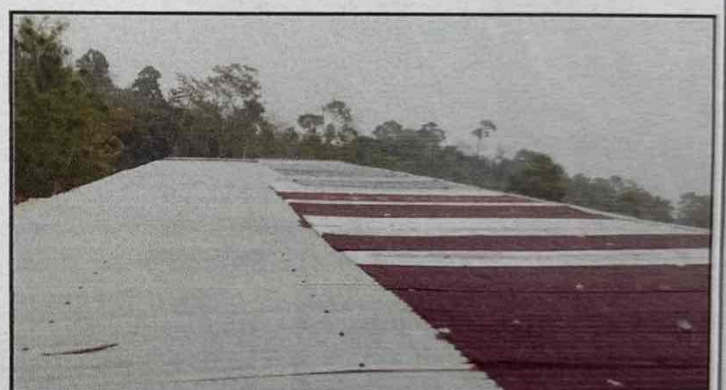
Se observa el deterioro de las láminas. Se cambiara por completo las laminas por mala instalación, la cual en tiempo de invierno provoca filtración de agua.

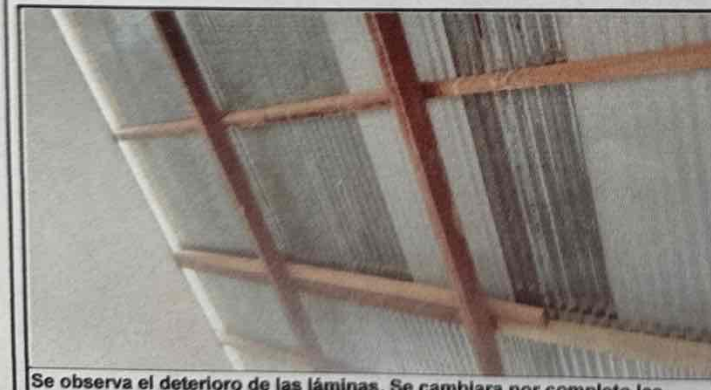
Se observa el deterioro de las láminas. Se cambiara por completo las laminas por mala instalación, la cual en tiempo de invierno provoca filtración de agua.

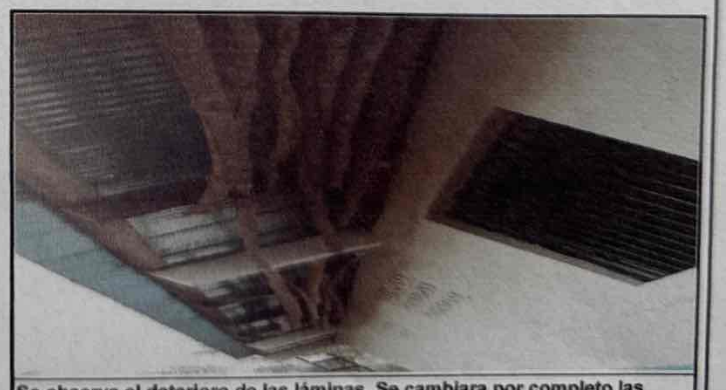
Se observa el deterioro de las láminas. Se cambiara por completo las laminas por mala instalación, la cual en tiempo de invierno provoca filtración de agua.

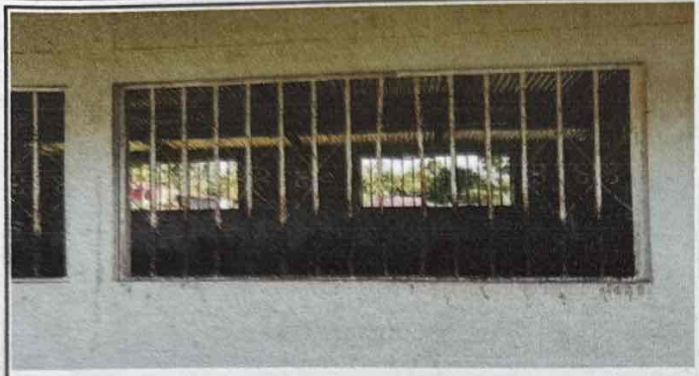
Se observa el deterioro del balcón frontal del aula de Primer Grado

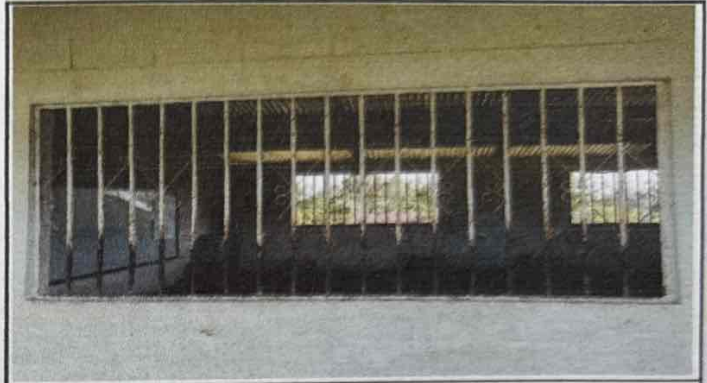
Se observa el deterioro del balcón frontal del aula de Segundo Grado.

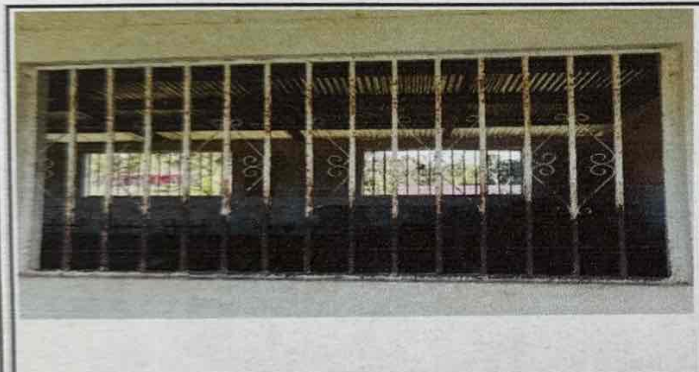
Se observa el deterioro del balcón frontal del aula de Tercer Grado

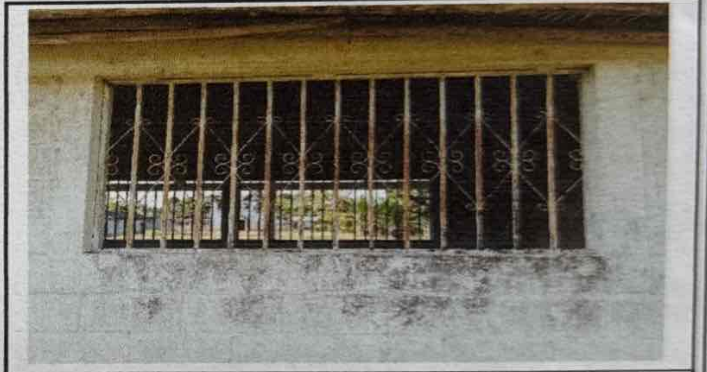
Se observa el deterioro del balcón lateral de la Dirección de la Escuela.

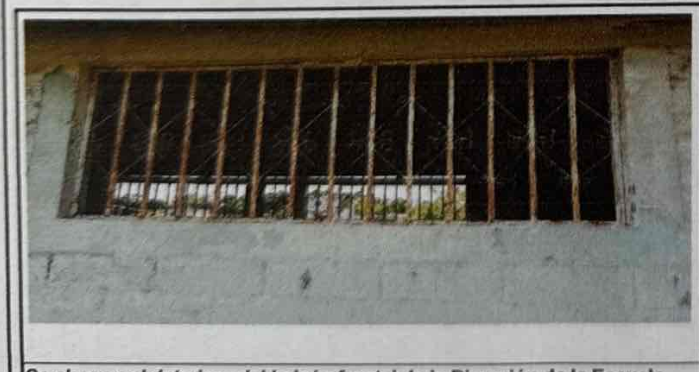
Se observa el deterioro del balcón frontal de la Dirección de la Escuela.

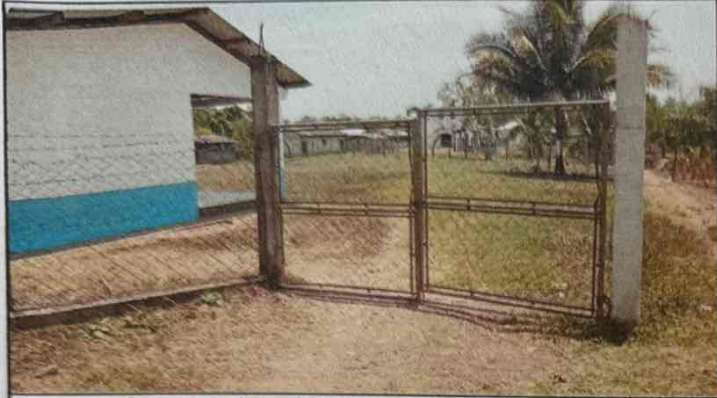
Se observa el deterioro del portón de la entrada principal de la Escuela

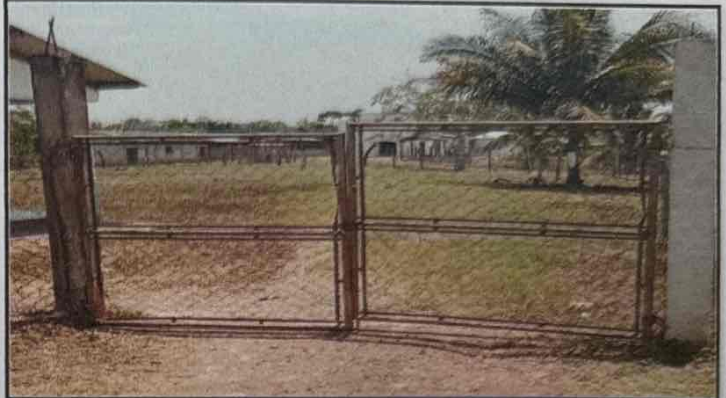
Se observa el deterioro del portón de la entrada principal de la Escuela
