**REGISTRO FOTOGRÁFICO
PROGRAMA DE MANTENIMIENTO DE EDIFICIOS ESCOLARES PÚBLICOS**

SITUACIÓN DEFICIENCIAS DETERMINADAS

DEPARTAMENTO:	ALTA VERAPAZ	MUNICIPIO:	FRAY BARTOLOMÉ DE LAS CASAS
NOMBRE DEL ESTABLECIMIENTO:	ESCUELA OFICIAL RURAL MIXTA	DIRECCIÓN DEL ESTABLECIMIENTO:	CASERÍO ARENAL II
CÓDIGO DEL ESTABLECIMIENTO:	16-15-2397-43	FECHA:	26/02/2024

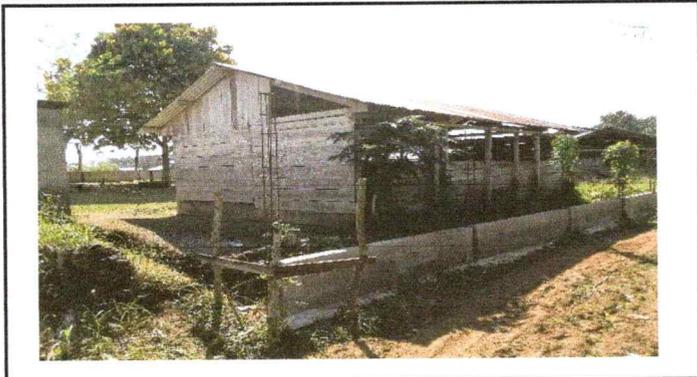
Foto1: Se observa pared inconclusa.

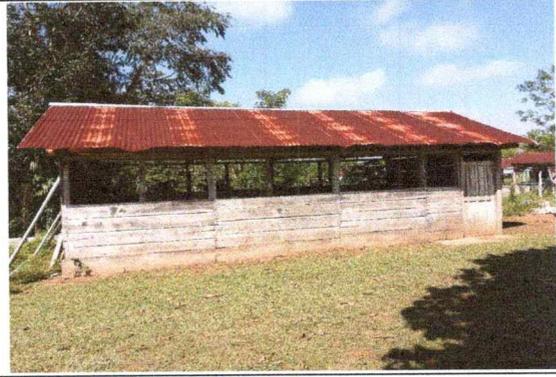
Foto 2: Se observa techo en mal estado.

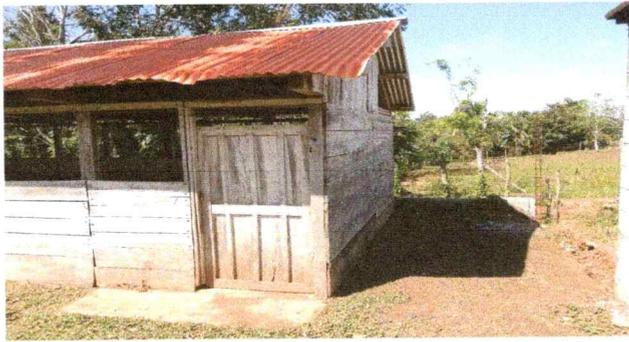
Foto 3: Se observa techo y pared en proceso.

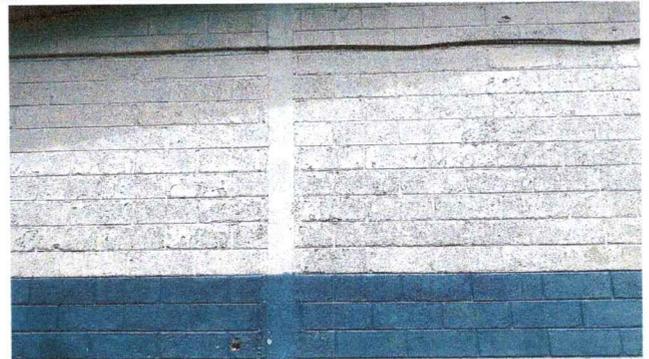
Foto 4: Se observa desprendimiento de pintura de las paredes.

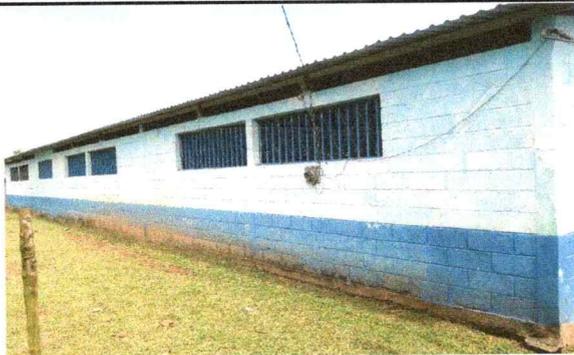
Foto 5: Se observa pintura deteriorada.

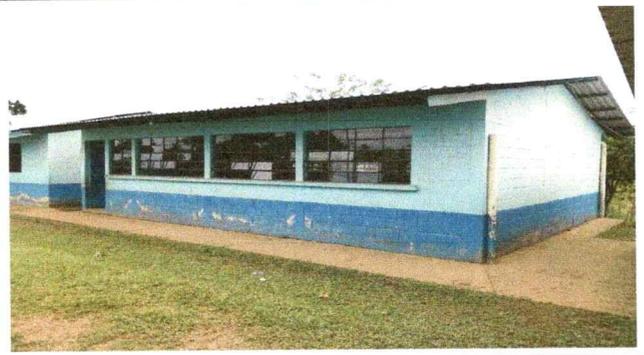
Foto 6: Se observa pintura en malas condiciones.

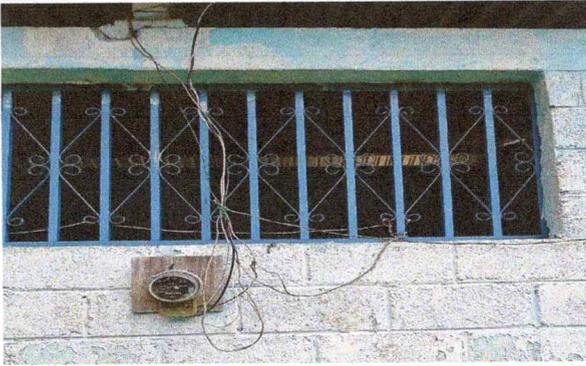
Foto13: Se observa cableado eléctrico desorganizado.

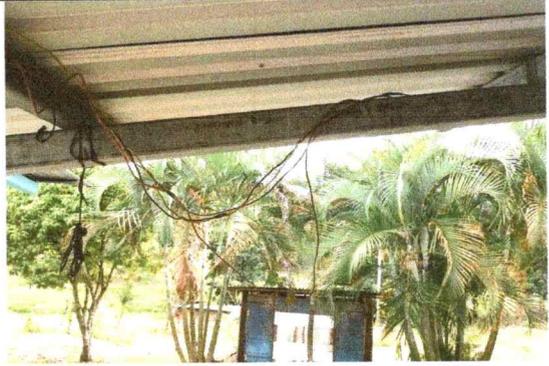
Foto 14: Se observa cableado eléctrico expuesto.

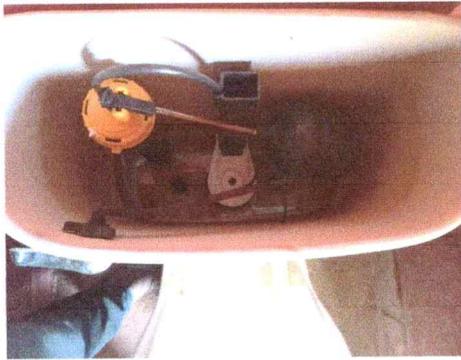
Foto 15: Se observa accesorios de sanitarios en mal estado.
