SITUACIÓN DEFICIENCIAS DETERMINADAS PREVIÓ DURANTE POSTERIOR

DEPARTAMENTO:	ALTA VERAPAZ	MUNICIPIO:	LA TINTA
NOMBRE DEL ESTABLECIMIENTO:	EORM CASERIO SAN FRANCISCO I	DIRECCIÓN DEL ESTABLECIMIENTO:	CASERIO SAN FRANCISCO I
CÓDIGO DEL ESTABLECIMIENTO:	16-16-0019-43	FECHA:	04/09/2024

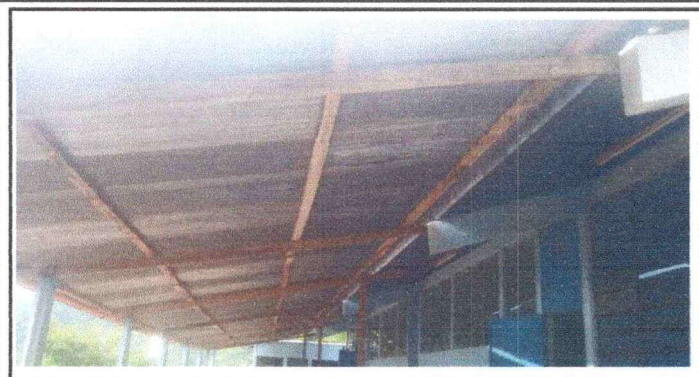
Foto1: SE OBSERVA EL CORREDOR CON COSTANERAS DE MADERAS DAÑADAS, ES NECESARIO SUSTITUIRLO POR COSTANERAS DE METAL

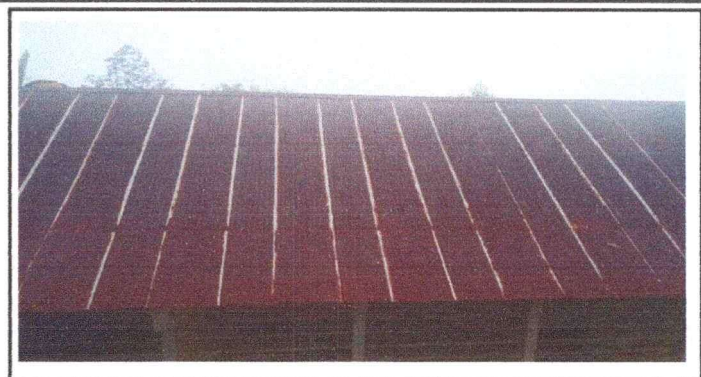
Foto 2: SE OBSERVAN LAS LAMINAS DEL TECHO OXIDADAS, SE NECESITA CAMBIARLAS

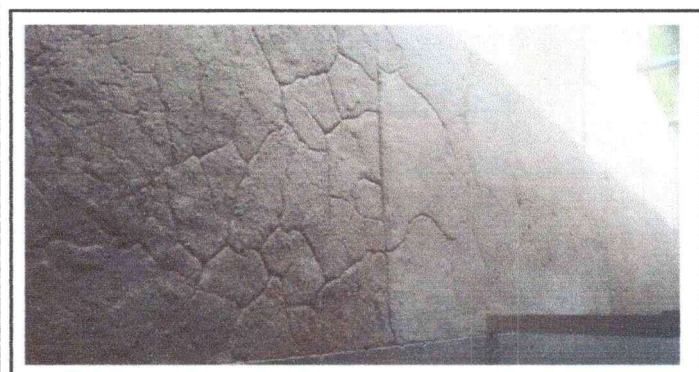
Foto 3: SE OBSERVA EL PIZO CON GRIETAS, SE NECESITA SUSTITUIRLO

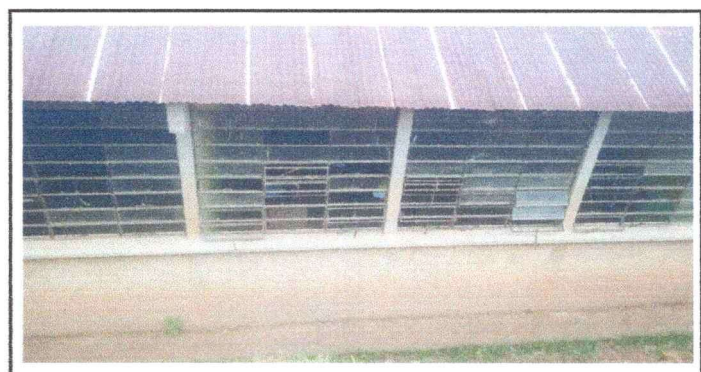
Foto 4: SE OBSERVAN LAS VENTANAS SIN VIDRIO Y LAS ESTRUCTURAS METALICAS OXIDADAS, ES NECESARIO PINTARLAS, REPONER VIDRIOS Y PINTAR PAREDES

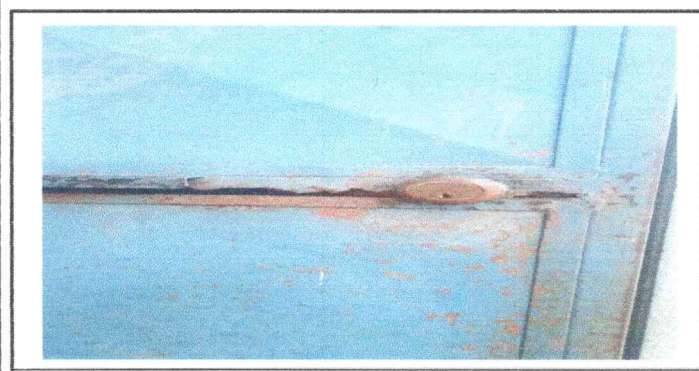
SE OBSERVAN LAS PUERTAS DETERIORADAS Y OXIDADAS SE NECESITA CAMBIAR CHAPAS, REPARACION Y PINTURA.
