SITUACIÓN DEFICIENCIAS DETERMINADAS PREVIO DURANTE POSTERIOR

DEPARTAMENTO:	ALTA VERAPAZ	MUNICIPIO:	LA TINTA
NOMBRE DEL ESTABLECIMIENTO:	EOUM	DIRECCIÓN DEL ESTABLECIMIENTO:	BARRIO EL CRUCERO ZONA 3
CÓDIGO DEL ESTABLECIMIENTO:	16-16-0029-43	FECHA:	26/02/2024

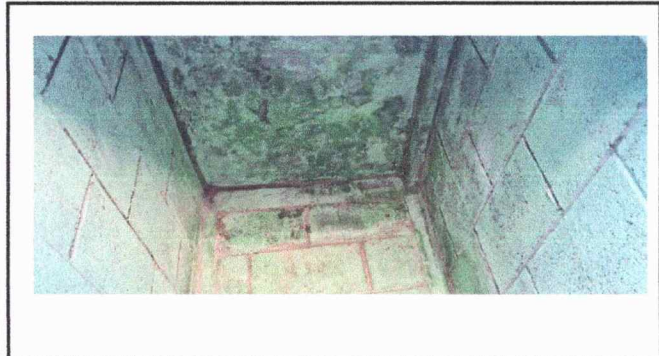
Foto 1: En la losa de los baños se filtra agua por deterioro por lo que se necesita restaurarla.

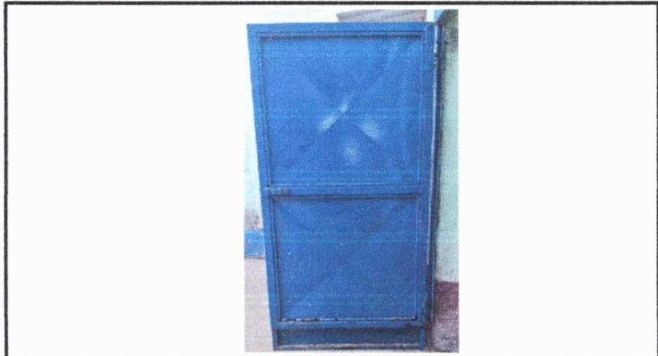
Foto 2: Las puertas de los baños están deterioradas, necesitando mantenimiento.

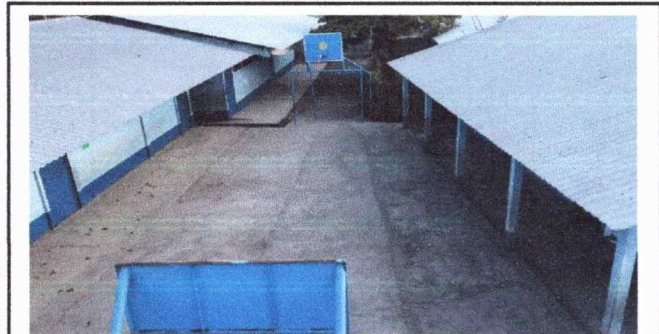
Foto 3: El patio que está entre las aulas aumenta el calor en tiempo de verano cuando la torta de cemento refleja los rayos solares.

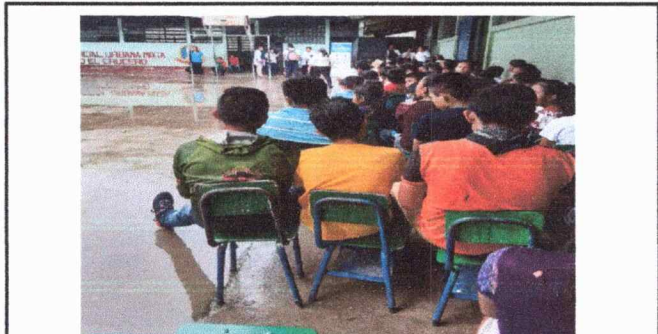
Foto 4: Las aulas se ven afectadas en tiempo de lluvias, ya que ahí convergen las aguas pluviales.

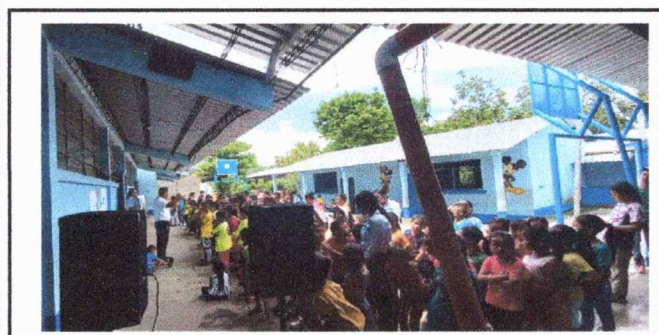
Foto 5: El patio es un área multiusado que afecta a la niñez en las actividades escolares por no contar con entechado.

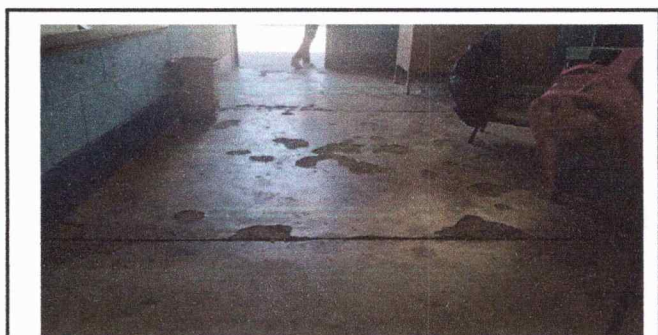
Foto 6: La torta de cemento de varias aulas se encuentra muy deteriorado, siendo necesario cambiar a piso de granito para mejor aprovechamiento y presentación.
