SITUACIÓN DEFICIENCIAS DETERMINADAS

DEPARTAMENTO:	ALTA VERAPAZ	MUNICIPIO:	SANTA CATALINA LA TINTA
NOMBRE DEL ESTABLECIMIENTO:	Escuela Oficial Rural Mixta	DIRECCIÓN DEL ESTABLECIMIENTO:	Caserío Santo Domingo II
CÓDIGO DEL ESTABLECIMIENTO:	16-16-0037-43	FECHA:	3/09/2024

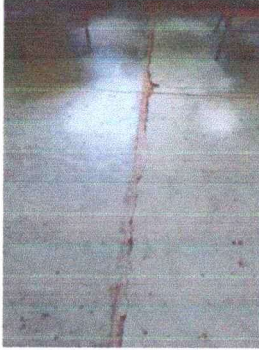
Foto 1: Se observa la necesidad de colocar piso ceramico en el aula No. 1

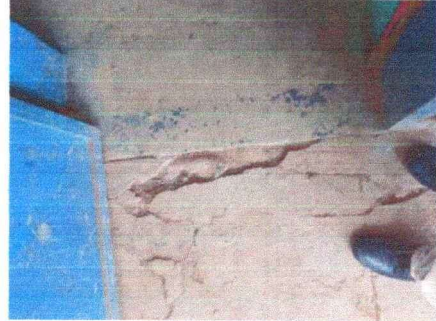
Foto 2: Se observa la necesidad de colocar piso ceramico en el aula No. 2

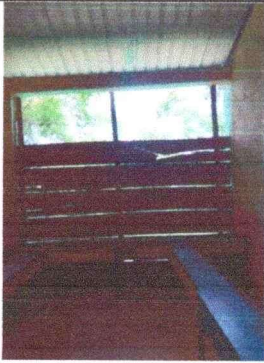
Foto 3: Se observa la necesidad de colocar la estructura portante (pared), lado oeste Aula 1

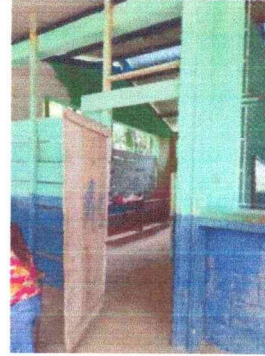
Foto 4: Se observa la necesidad de colocar estructura portante lado oeste (pared) y puerta aula 1
