SITUACIÓN DEFICIENCIAS DETERMINADAS

DEPARTAMENTO:	Alta Verapaz	MUNICIPIO:	La Tinta
NOMBRE DEL ESTABLECIMIENTO:	EORM	DIRECCIÓN DEL ESTABLECIMIENTO:	Caserío Campur
CÓDIGO DEL ESTABLECIMIENTO:	16-16- 8562-43	FECHA:	23/02/2024

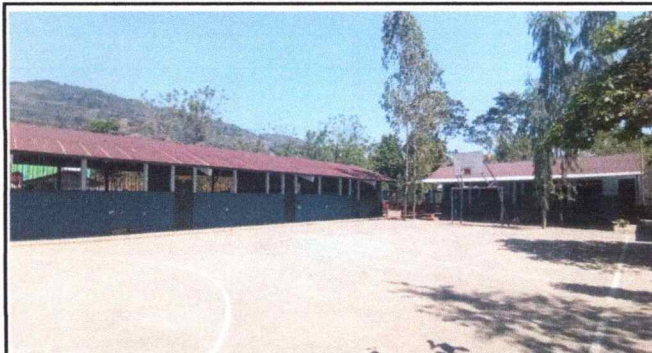
Foto1: Se observa el deterioro de la estructura del techo, desprendimiento de laminas y capote módulo 1 y 2.

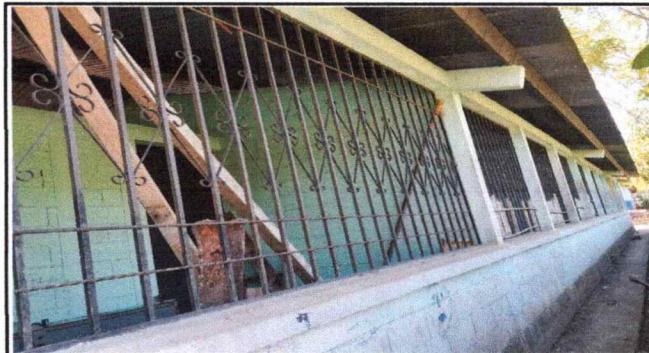
Foto 2: Se observa el área de ventanería balcones oxidada y desprendimiento de pintura de pared módulo 1.

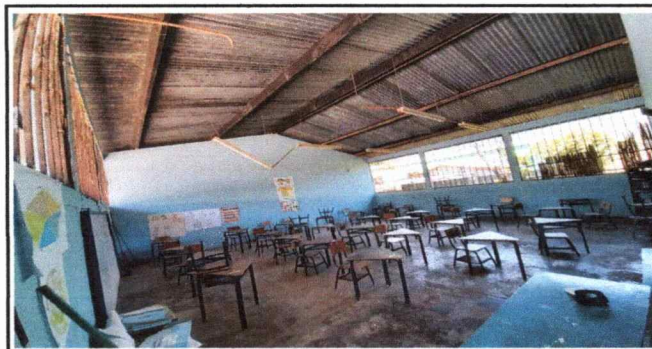
Foto 3: Se observa el deterioro de la estructura portante y cableado de sistema electrica defectuoso o en mal estado en el módulo 1.

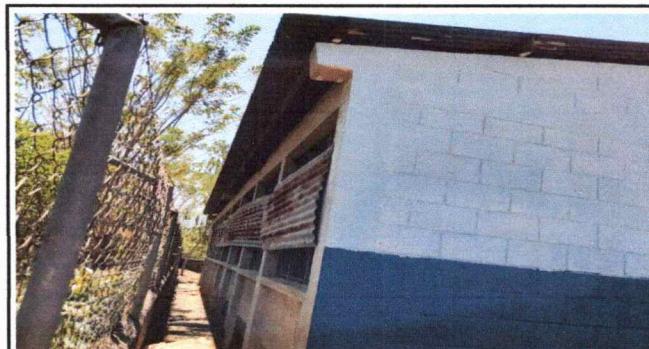
Foto 4: Se observa área de ventanería desprendimiento de balcoles oxidado modulo 2.

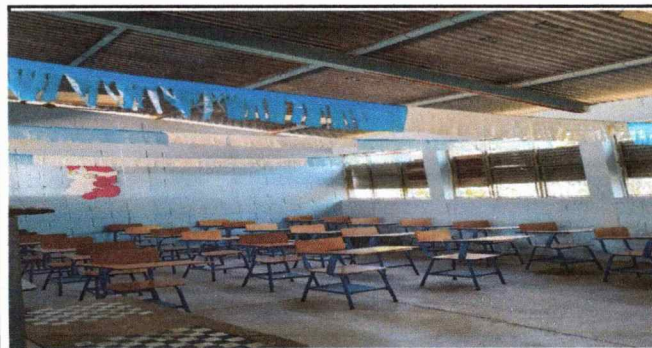
Foto 5: Se observa el deterioro de la estructura portante y ventanerías de balcones oxidado módulo 2.

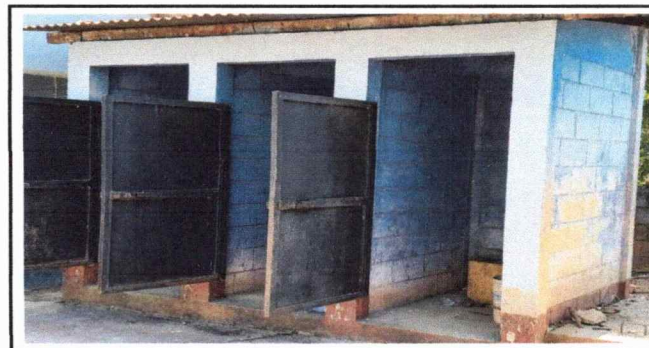
Foto 6: Se observa al módulo de letrina en mal estado y desprendimiento de pintura.
