SITUACIÓN DEFICIENCIAS DETERMINADAS      PREVIO       DURANTE       POSTERIOR

DEPARTAMENTO:	BAJA VERAPAZ	MUNICIPIO:	SALAMÁ
NOMBRE DEL ESTABLECIMIENTO:	ESCUELA OFICIAL RURAL MIXTA	DIRECCIÓN DEL ESTABLECIMIENTO:	ALDEA LAS TUNAS
CÓDIGO DEL ESTABLECIMIENTO:	15-01-0031-43	FECHA:	29 DE AGOSTO DE 2024

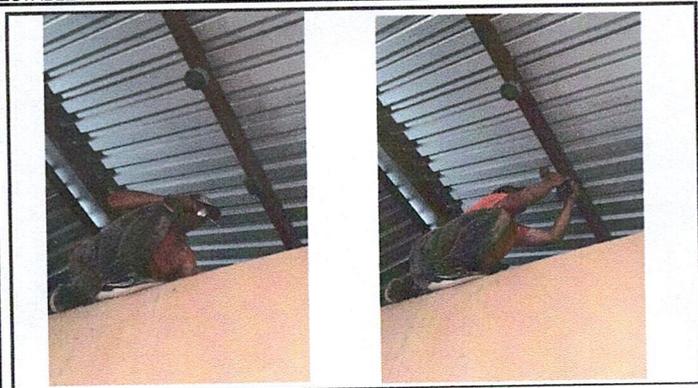
Foto1: DURANTE EL TRABAJO DE CAMBIO DE TODO EL SISTEMA ELÉCTRICO

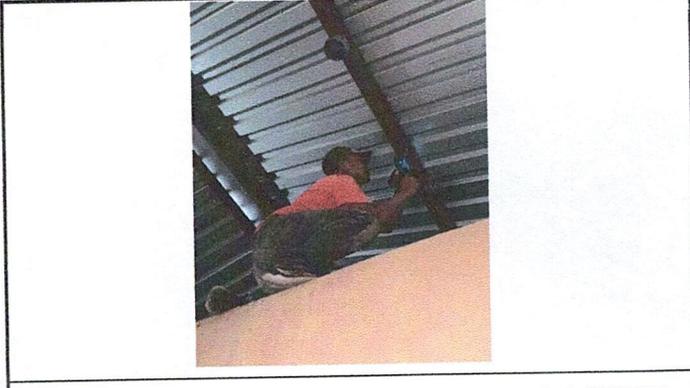
Foto 2: I DURANTE EL TRABAJO DE CAMBIO DE TODO EL SISTEMA ELÉCTRICO

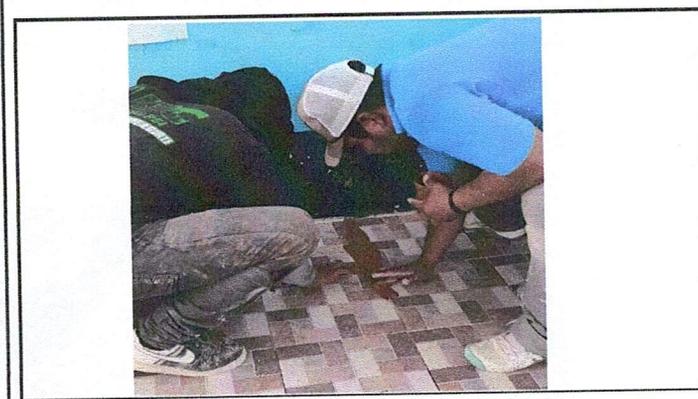
Foto 3: DURANTE EL TRABAJO DE COLOCACION DE NUEVO PISO

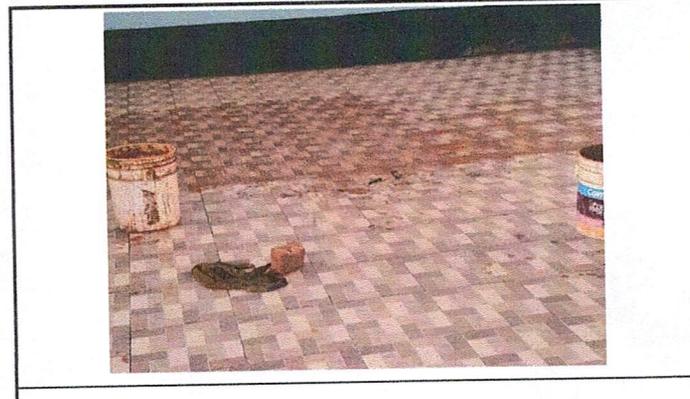
Foto 4: DURANTE EL TRABAJO DE COLOCACION DE NUEVO PISO

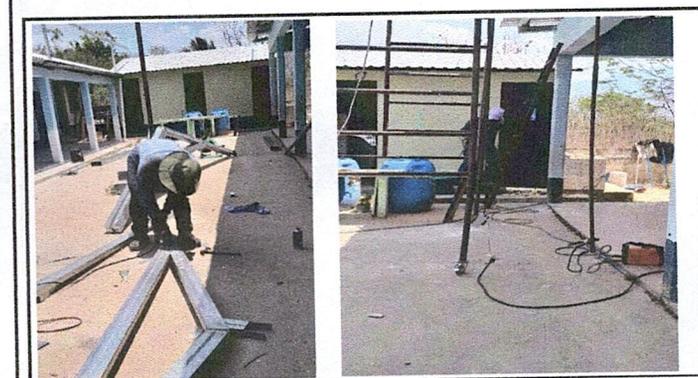
Foto 5: DURANTE EL TRABAJO DE COLOCACIÓN DE TECHO EN ÁREA DEL PATIO DONDE SE REALIZAN DIVERSAS ACTIVIDADES ESCOLARES

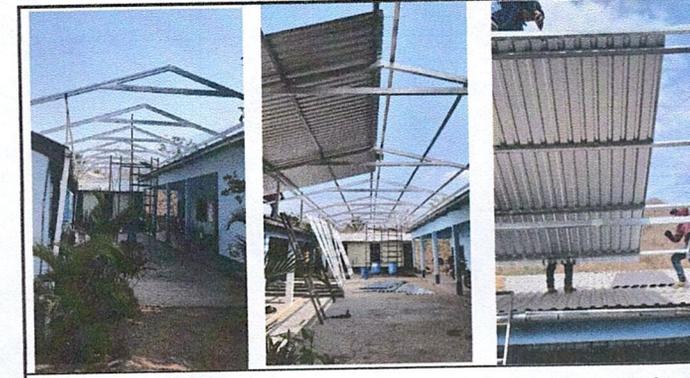
Foto 6: DURANTE EL TRABAJO DE COLOCACIÓN DE TECHO EN ÁREA DEL PATIO DONDE SE REALIZAN DIVERSAS ACTIVIDADES ESCOLARES
