REGISTRO FOTOGRÁFICO PROGRAMA DE MANTENIMIENTO DE EDIFICIOS ESCOLARES PÚBLICOS

PRA-FOR-123
Versión 1

DEPARTAMENTO:	BAJA VERAPAZ	MUNICIPIO:	SAN MIGUEL CHICAJ BAJA VERAPAZ
NOMBRE DEL ESTABLECIMIENTO:	EODP ANEXA A EORM	DIRECCIÓN DEL ESTABLECIMIENTO:	CASERIO PACANI, ALDEA DOLORES
CÓDIGO DEL ESTABLECIMIENTO:	15-02-0004-42	FECHA:	28/08/2024

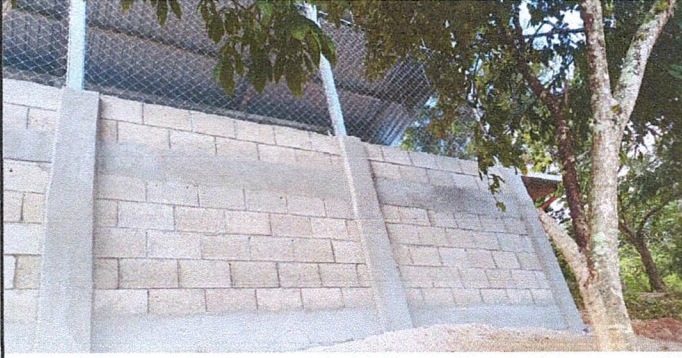
Foto 1: Area donde se realizó Mejoramiento de muro de contención, mejoramiento de muro perimetral, Mejoramiento con estructura tipo portico y lámina troquelada calibre 26 y Mejoramiento de losa de piso.

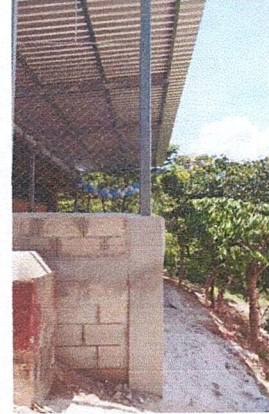
Foto 2: Area donde se realizó Mejoramiento de muro de contención, mejoramiento de muro perimetral, Mejoramiento con estructura tipo portico y lámina troquelada calibre 26 y Mejoramiento de losa de piso.

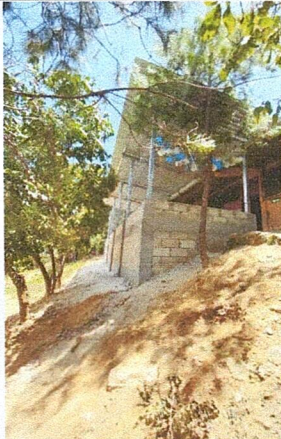
Foto 3: Area donde se realizó Mejoramiento de muro de contención, mejoramiento de muro perimetral, Mejoramiento con estructura tipo portico y lámina troquelada calibre 26 y Mejoramiento de losa de piso.

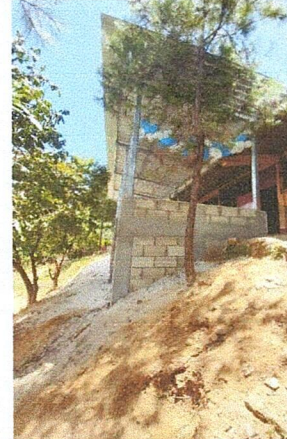
Foto 4: Area donde se realizó Mejoramiento de muro de contención, mejoramiento de muro perimetral, Mejoramiento con estructura tipo portico y lámina troquelada calibre 26 y Mejoramiento de losa de piso.

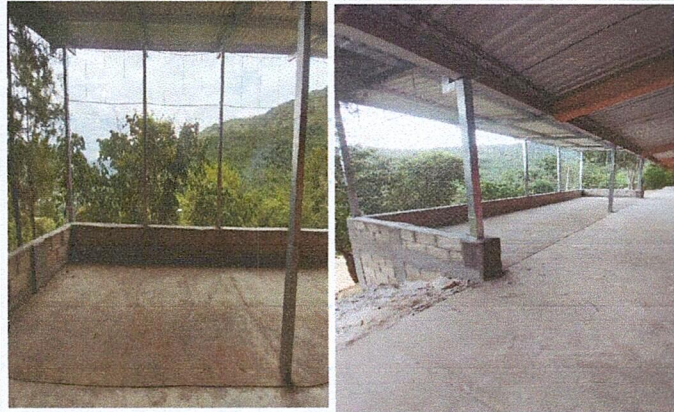
Foto 5: Area frontal donde se realizó Mejoramiento de muro de contención, mejoramiento de muro perimetral, Mejoramiento con estructura tipo portico y lámina troquelada calibre 26 y Mejoramiento de losa de piso.

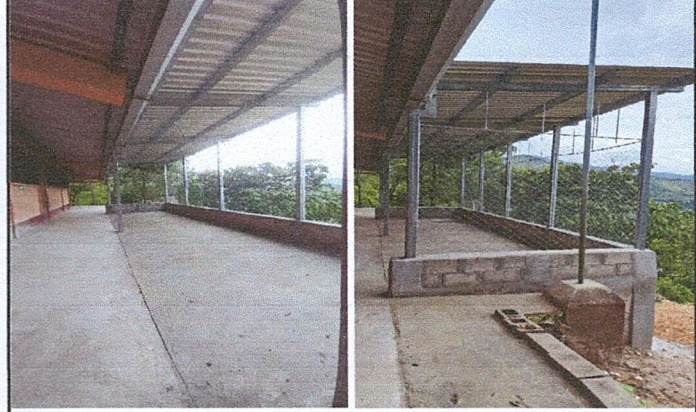
Foto 6: Area lateral donde se realizó Mejoramiento de muro de contención, mejoramiento de muro perimetral, Mejoramiento con estructura tipo portico y lámina troquelada calibre 26 y Mejoramiento de losa de piso.

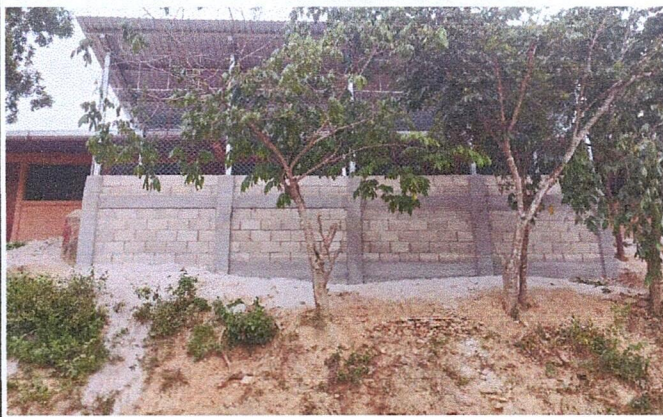
Foto 7: Area donde se realizó Mejoramiento de muro de contención, mejoramiento de muro perimetral, Mejoramiento con estructura tipo portico y lámina troquelada calibre 26 y Mejoramiento de losa de piso.

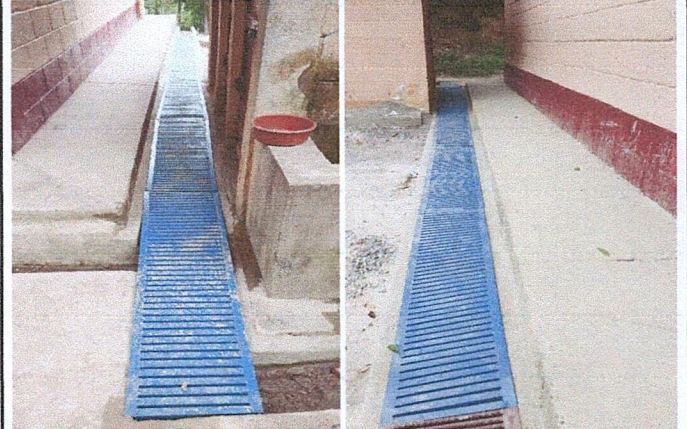
Foto 8: Area donde se instalo las dos rejillas metálicas para cunetas
