**REGISTRO FOTOGRÁFICO
PROGRAMA DE MANTENIMIENTO DE EDIFICIOS ESCOLARES PÚBLICOS**

Ministerio de Educación
Guatemala

DEPARTAMENTO:	BAJA VERAPAZ	MUNICIPIO:	SAN MIGUEL CHICAJ
NOMBRE DEL ESTABLECIMIENTO:	INEB DE TELESECUNDARIA	DIRECCIÓN DEL ESTABLECIMIENTO:	CASERÍO CHUPEL
CÓDIGO DEL ESTABLECIMIENTO:	15-02-0095-45	FECHA:	16 DE FEBRERO 2024

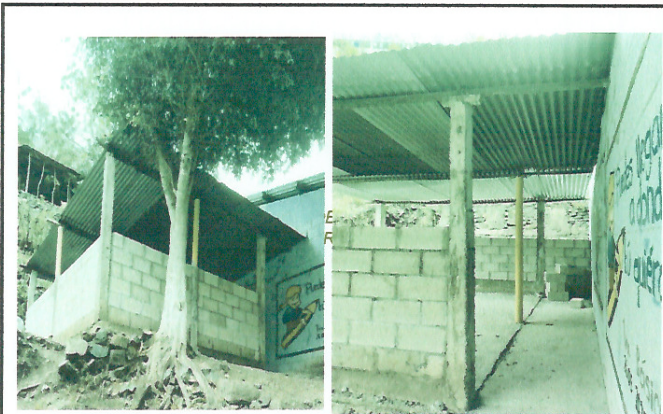
Foto 1: Se prioriza el mejoramiento de techo de estructura metalica tipo portico con láminas troqueladas calibre 26, mejoramiento de pared, ventanas, balcones, piso tipo granito o cerámico y puerta de metal.

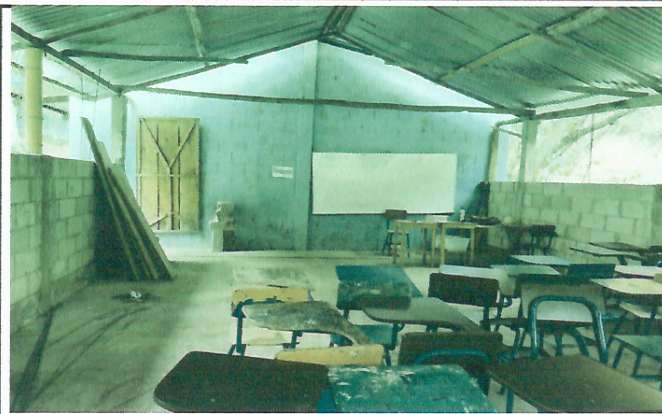
Foto 2: Se prioriza el mejoramiento de piso tipo granito o cerámico, mejoramiento de puertas de metal.

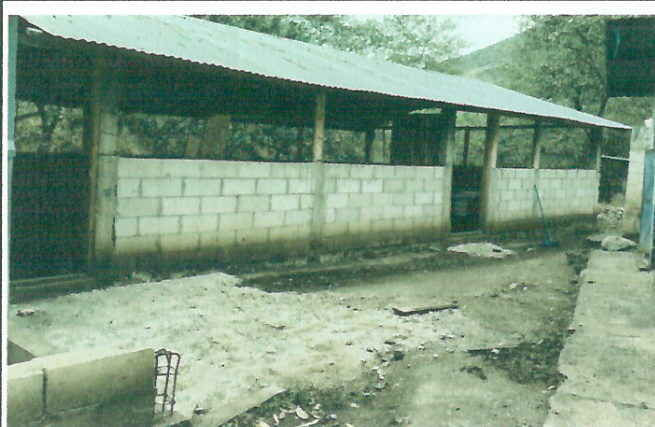
Foto 3: Se prioriza el mejoramiento de una losa de patio con cuneta de concreto

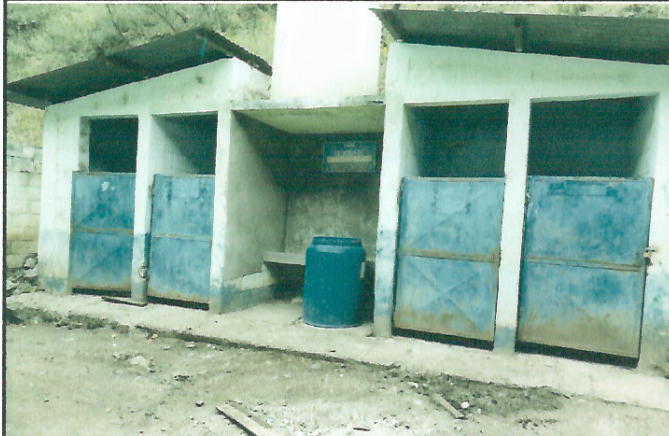
Foto 4: Se prioriza el mejoramiento de los servicios sanitarios y puertas de metal
