SITUACIÓN DEFICIENCIAS DETERMINADAS:

| DEPARTAMENTO: | BAJA VERAPAZ | MUNICIPIO: | SAN MIGUEL CHICAJ |
| NOMBRE DEL ESTABLECIMIENTO: | INEB DE TELESECUNDARIA | DIRECCIÓN DEL ESTABLECIMIENTO: | CASERÍO CHUPEL |
| CÓDIGO DEL ESTABLECIMIENTO: | 15-02-0095-45 | FECHA: | 26 DE ABRIL DE 2024 |

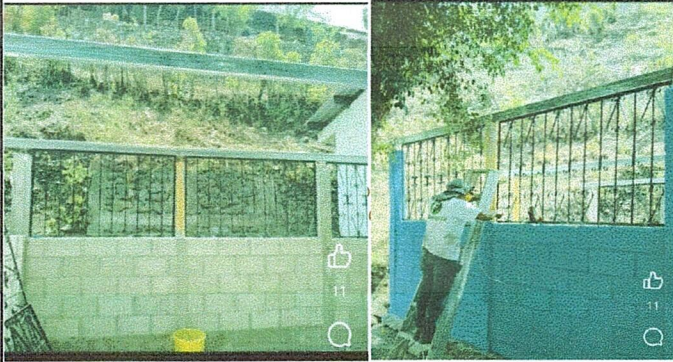
**Foto 1:** Proceso de mejoramiento de techo de estructura metalica con lámina troquelada calibre 26, instalación de balcones e intalacion de una puerta de metal.

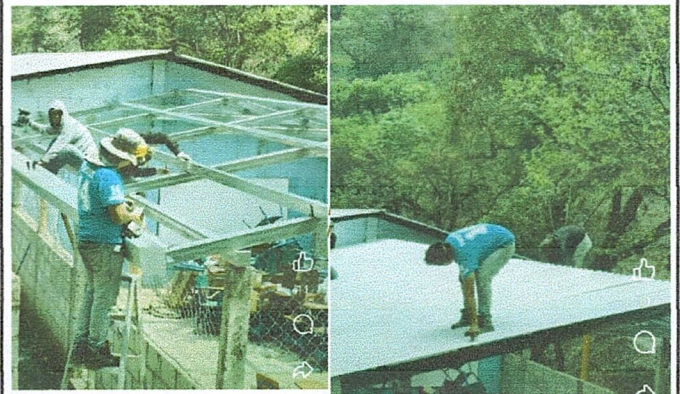
**Foto 2:** Proceso de mejoramiento de techo de estructura metalica tipo portico con láminas troqueladas calibre 26.

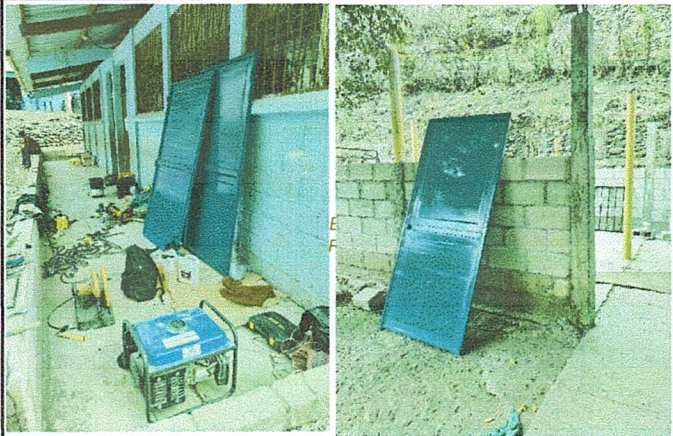
**Foto 3:** Proceso de mejoramiento e instalación de tres puertas de metal.

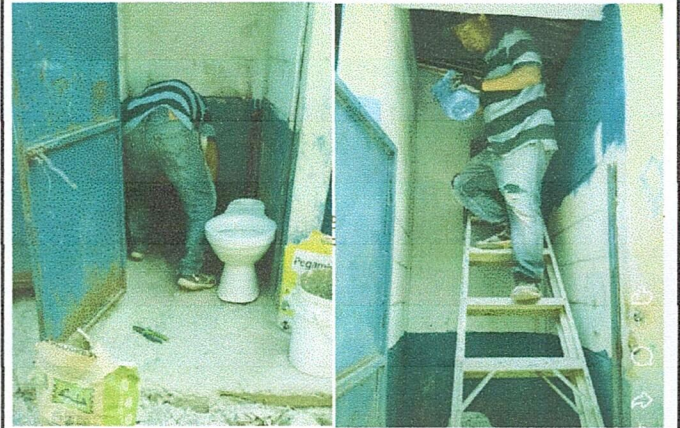
**Foto 4:** Proceso de mejoramiento de los servicios sanitarios y puertas de metal
