SITUACIÓN DEFICIENCIAS DETERMINADAS

DEPARTAMENTO:	BAJA VERAPAZ	MUNICIPIO:	RABINAL
NOMBRE DEL ESTABLECIMIENTO:	EORM	DIRECCIÓN DEL ESTABLECIMIENTO:	ALDEA CHIAC
CÓDIGO DEL ESTABLECIMIENTO:	15-03-0119-43	FECHA:	26 DE SEPTIEMBRE 2024

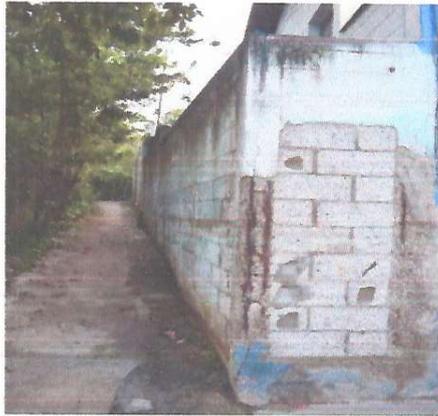
Foto 1: la columna de la esquina esta agrietada, los hierros de la misma estan oxidados y el muro muestra ranuras (rajaduras) mostrando su debilitamiento. En esta foto se puede ver el desnivel que tiene ya el muro, el cual está próximo a caerse. Altura aproximada del muro 3 metros.

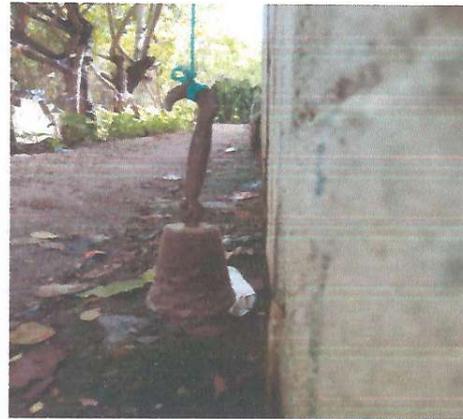
Foto 2: En esta foto, para ver el desplome que tiene el muro hacia la izquierda, se improviso un plomo, dando como resultado 5cms de inclinación hacia la izquierda, contiguo al camino que conduce hacia el edificio de la preprimaria.

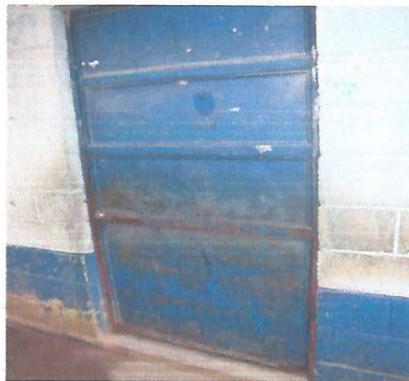
Foto 3: En esta puerta (3o. "B") al igual que en las otras que se reportan, se muestra el deterioro de las cerraduras de la puerta, así como la pintura, por lo que es necesario el cambio de chapas así como la pintura de las puertas.

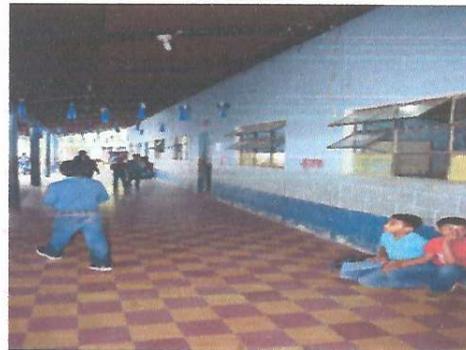
Foto 4: En esta fotografía, se ve el deterioro de la pintura de las paredes externas del edificio, es por ello que se solicita la pintura para que el edificio se vea más presentable y mostrar un ambiente más agradable para los estudiantes.
