SITUACIÓN DEFICIENCIAS DETERMINADAS PREVIO DURANTE POSTERIOR

DEPARTAMENTO:	BAJA VERAPAZ	MUNICIPIO:	RABINAL
NOMBRE DEL ESTABLECIMIENTO:	ESCUELA OFICIAL RURAL MIXTA	DIRECCIÓN DEL ESTABLECIMIENTO:	ALDEA VEGA DEL VOLCÁN
CÓDIGO DEL ESTABLECIMIENTO:	15-03-0345-43	FECHA:	18/04/2024

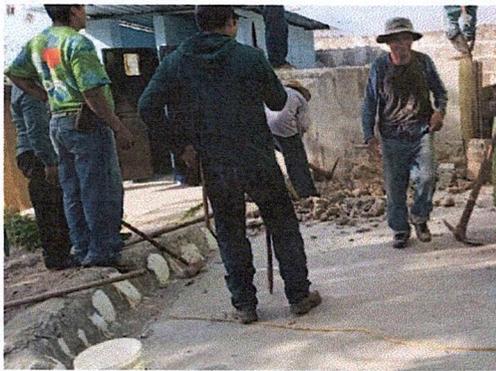
Foto 1: Inicio del mejoramiento.

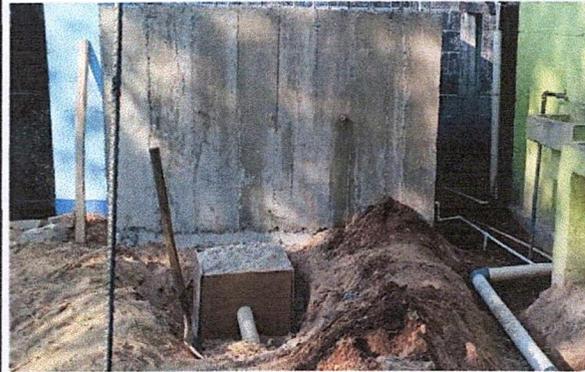
Foto 2: Reparacion e Instalacion de tuberia.

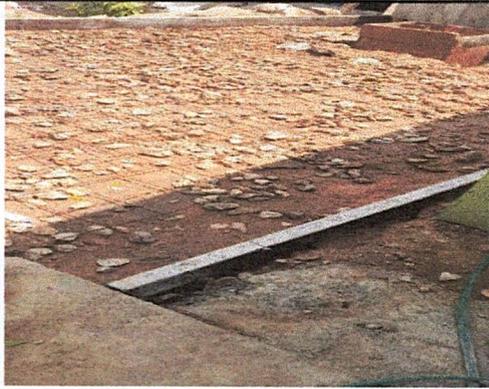
Foto 3: Losa frente al deposito de agua.

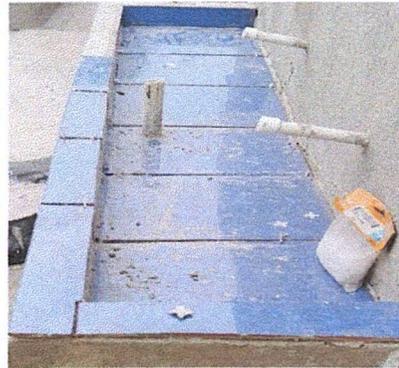
Foto 4: Lavamanos de concreto.

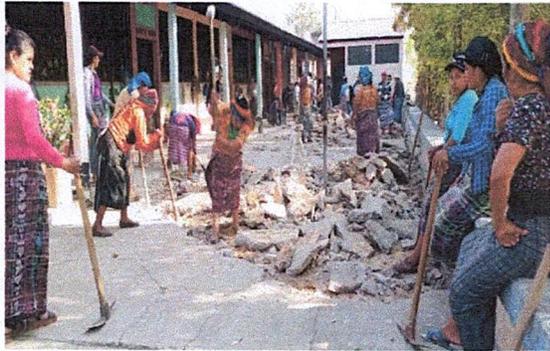
Foto 1: Demolición de la losa de patio.

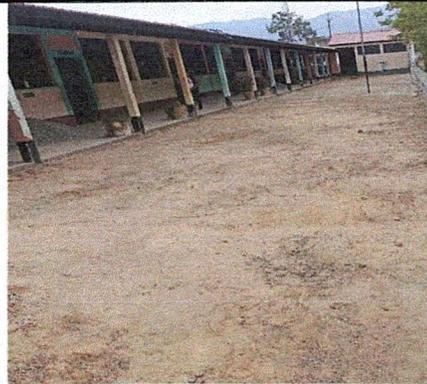
Foto 2: Nivelación del patio a fundir.

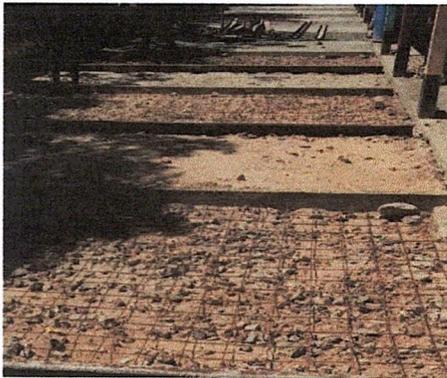
Foto 3: Colocación de la electromalla previo a la fundición.

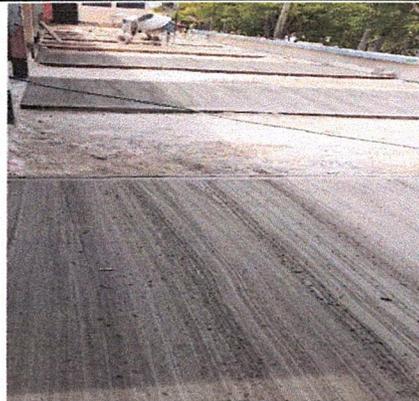
Foto 4: Fundición de losa por cuadros.

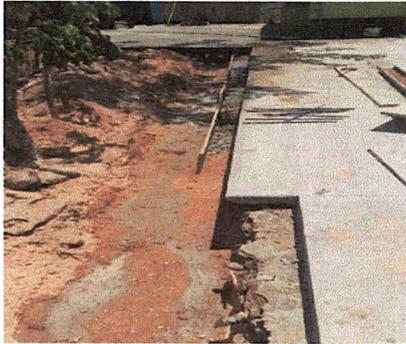
Foto 1: Lugar donde inicia la cuneta de concreto.

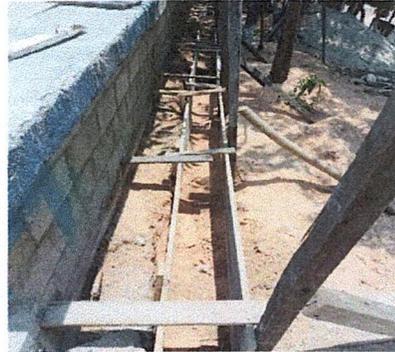
Foto 2: Parte de abajo del muro donde se realizara la cuneta de concreto.

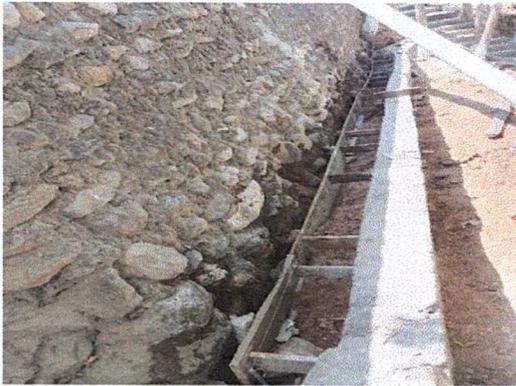
Foto 3: Lugar donde se fundira la cuneta de concreto.

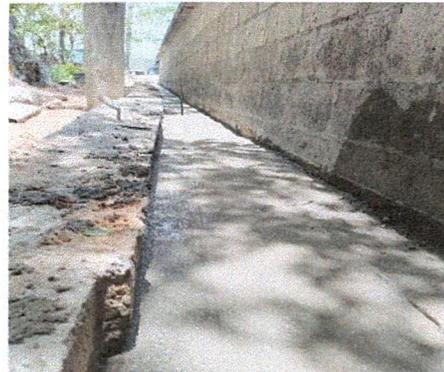
Foto 4: Fundición de la cuneta de concreto.

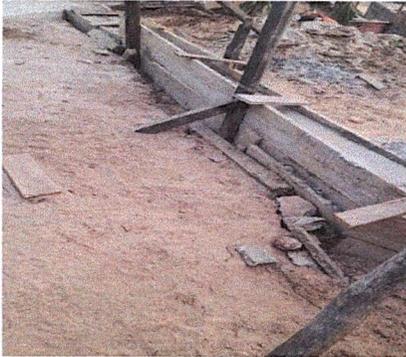
Foto 1: Muro medianero de area de jardín.

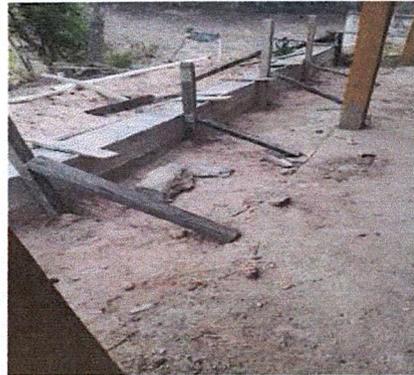
Foto 2: Fundición

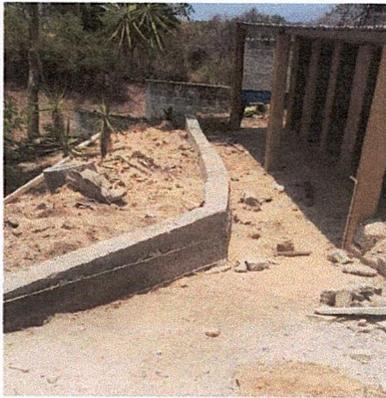
Foto 3: Dias despues de la fundición

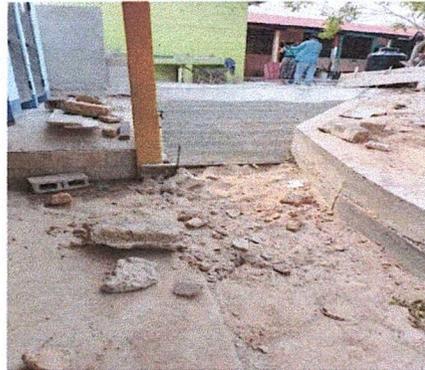
Foto 4: Fundición Camino de concreto que conduce a los sanitarios.

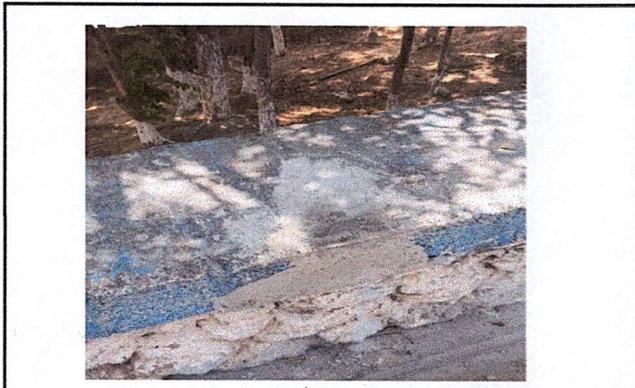
Foto 1: Reparación en partes dañadas.

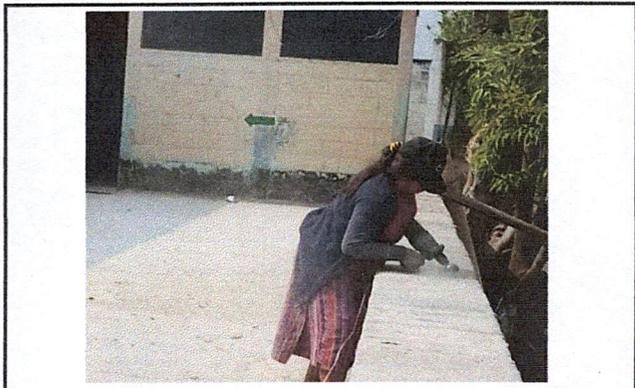
Foto 2: Quitando restos de pintura con cepillo de alambre.

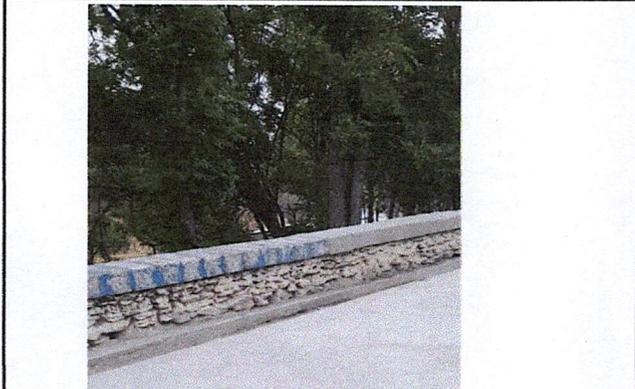
Foto 3: Repello del muro medianero.

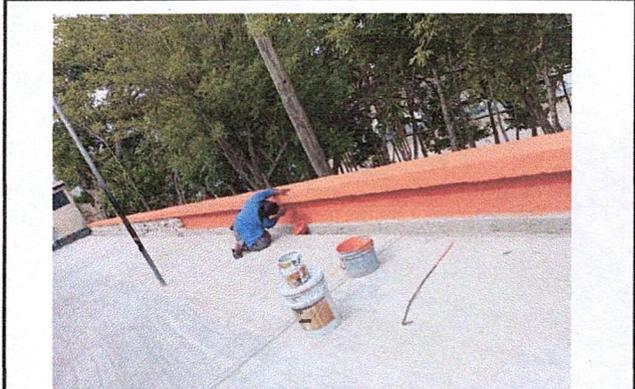
Foto 4: Pintado del muro medianero.

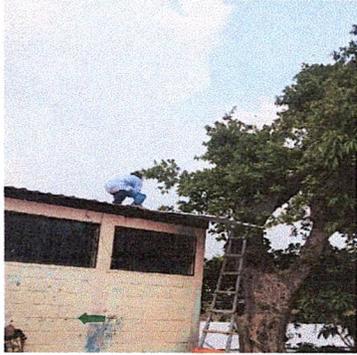
Foto 1: Cambio de la lamina dañada.

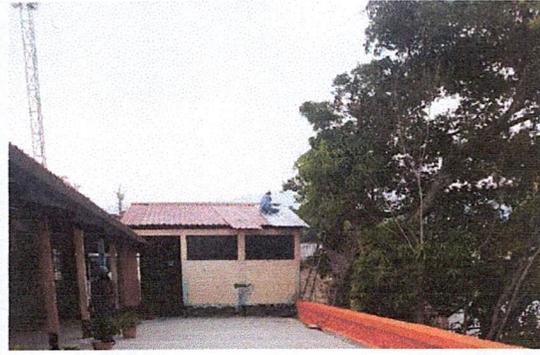
Foto 2: Instalación de la lámina nueva.

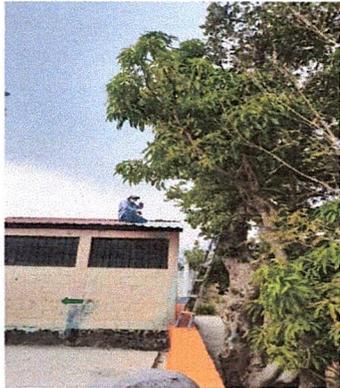
Foto 3: Lamina troquelada.

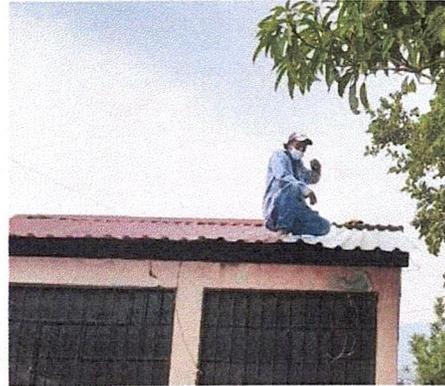
Foto 4: Techo de la dirección.

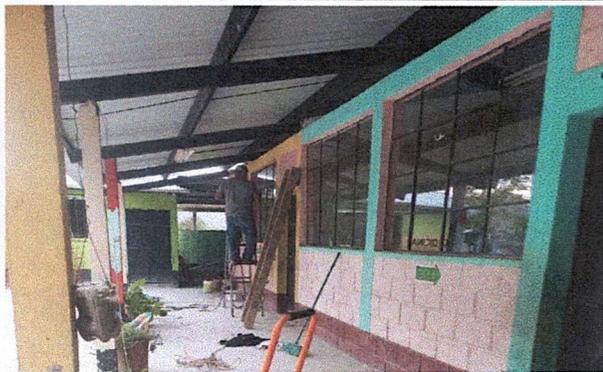
Foto 1: Inicio de la instalación de balcones.

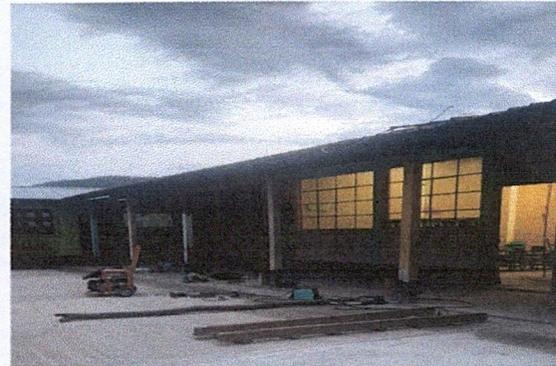
Foto 2: Instalación de dos balcones.

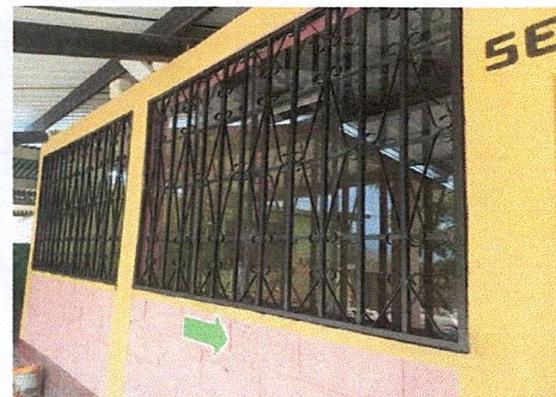
Foto 3: Balcones ya instalados

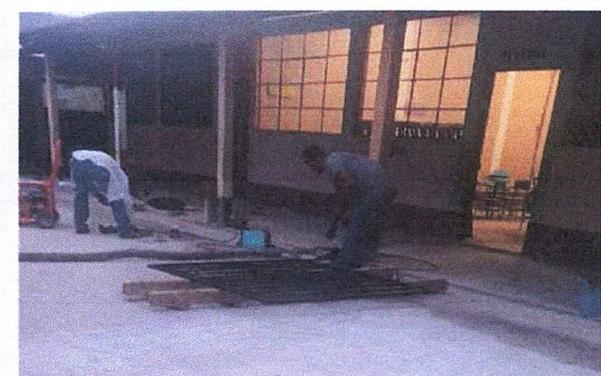
Foto 4: Otros balcones.

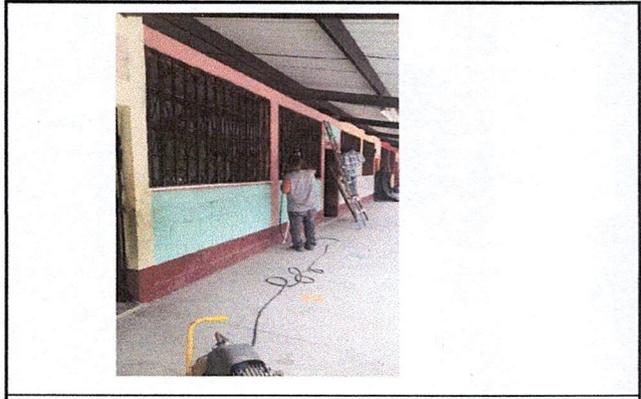
Foto 1: Mantenimiento de balcones.

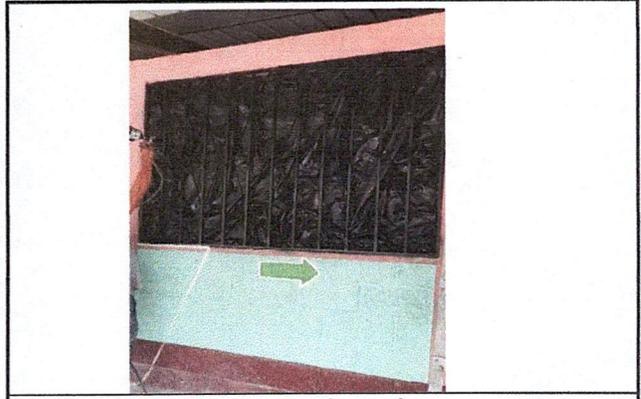
Foto 2: Utilización de pintura anticorrosiva.

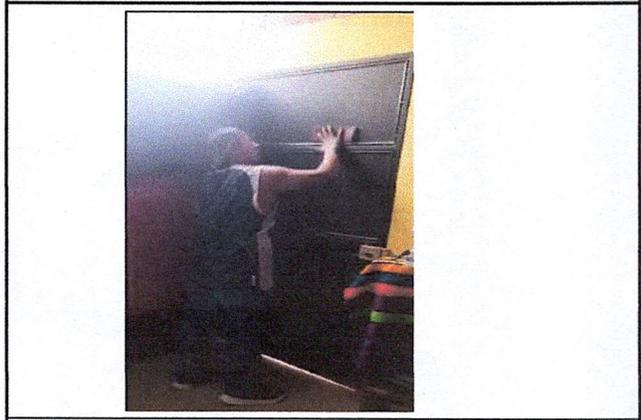
Foto 3: Lijado de Puertas.

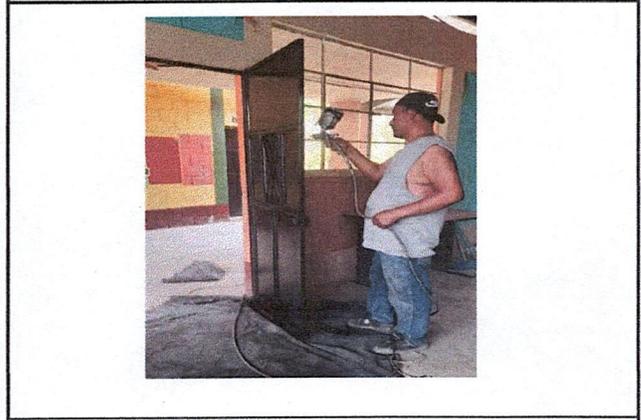
Foto 4: Pintado de ambos lados de las puertas.
