REGISTRO FOTOGRÁFICO PROGRAMA DE MANTENIMIENTO DE EDIFICIOS ESCOLARES PÚBLICOS

PRA-FOR-123
Versión 1

DEPARTAMENTO:	BAJA VERAPAZ	MUNICIPIO:	SAN JERÓNIMO
NOMBRE DEL ESTABLECIMIENTO:	ESCUELA OFICIAL RURAL MIXTA	DIRECCIÓN DEL ESTABLECIMIENTO:	CASERÍO EL AGUACATE, ALDEA EL JÍCARO, SAN JERÓNIMO, BAJA VERAPAZ
CÓDIGO DEL ESTABLECIMIENTO:	15-07-0009-43	FECHA:	20 de agosto 2024

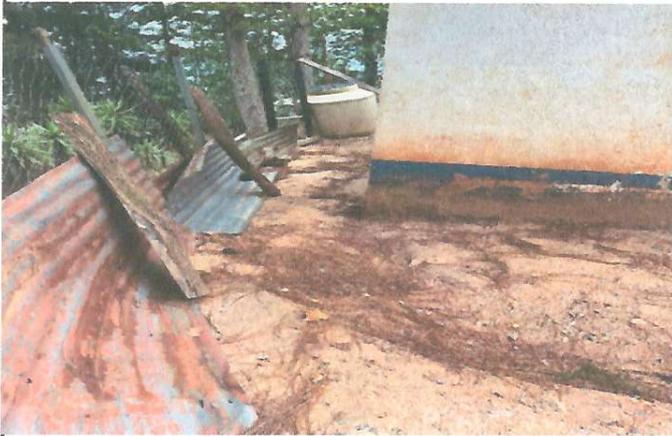
Foto 1: NECESIDAD DE LA CIRCULACIÓN DEL PERÍMETRO DE LA ESCUELA, PARA LA PROTECCIÓN DE LOS NIÑOS QUE ESTUDIAN EN EL CENTRO EDUCATIVO DE LOS VEHÍCULOS, ANIMALES, PERSONAS, Y SOBRE EL ÁREA DE BARRANCO.

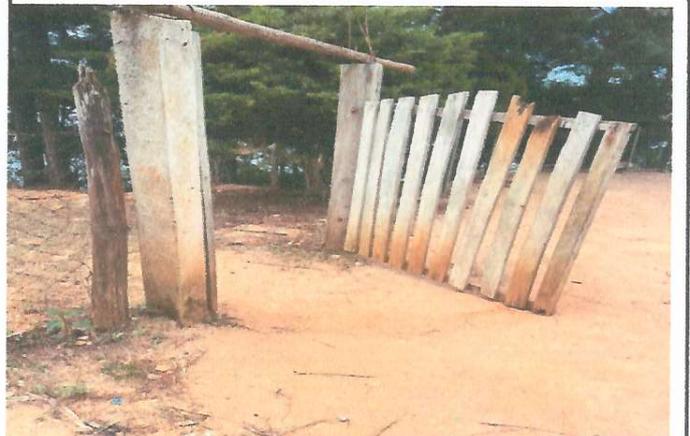
Foto 2: NECESIDAD DE LA CONTRUCCIÓN DEL PORTÓN DE LA ENTRADA DE LA ESCUELA DEL CASERÍO EL AGUACATE, PARA LA SEGURIDAD DE LOS NIÑOS Y NIÑAS QUE ESTUDIAN EN DICHO CENTRO EDUCATIVO. EL PORTÓN ESTÁ DETERIORADO Y CON Poca SEGURIDAD PARA EL BIENESTAR DE LOS NIÑOS.

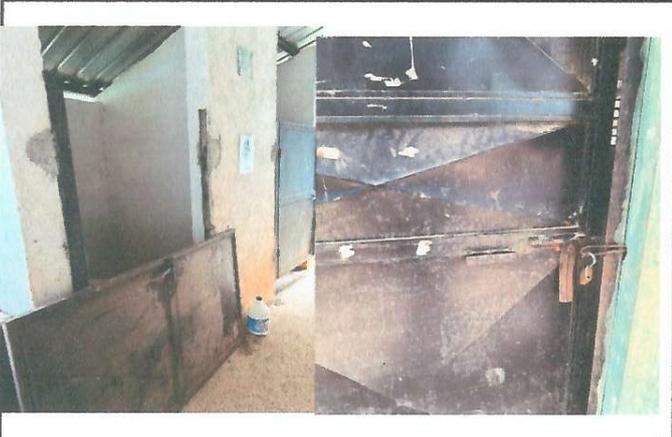
Foto 3: PUERTAS DE LOS BAÑOS Y LAS AULAS DE LA ESCUELA OFICIAL RURAL MIXTA CASERÍO EL AGUACATE, EN DETERIORO, SE NECESITA REPARACIÓN DE DICHAS PUERTAS PARA LA PRIVACIDAD DE LOS ALUMNOS Y MAESTROS, Y SOBRE TODO LA SEGURIDAD DE LOS MATERIALES QUE SE UTILIZAN EN LA ESCUELA PARA EL DESARROLLO DEL APRENDIZAJE DE LOS ALUMNOS

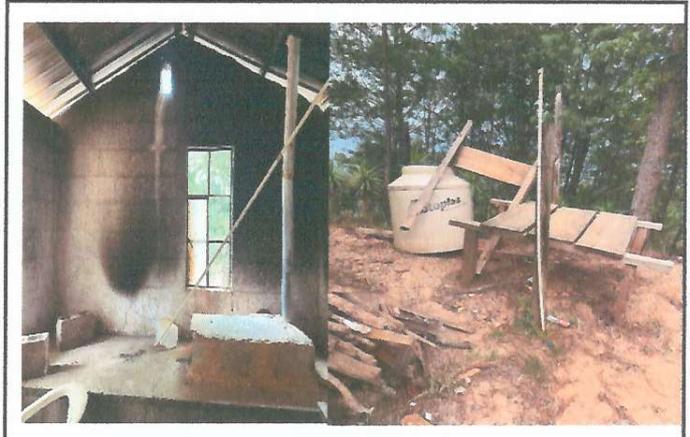
Foto 4: LA FALTA DEL VITAL LIQUIDO LLAMADO AGUA, ES FUNDAMENTAL Y NECESARIO Y SE NECESITA UN ESPACIO SALUDABLE PARA PODER GUARDARLO Y UTILIZARLO, COMO VEMOS EL LUGAR ES DEFECTUOSO Y DE MAL ASPECTO, TAMBIÉN SE NECESITA LA REPARACIÓN DE LA TUBERÍA; Y EL ESPACIO DE LA COCINA PARA TENER UN AMBIENTE SALUDABLE PARA LA PREPARACIÓN DE LOS ALIMENTOS.
