# REGISTRO FOTOGRÁFICO PROGRAMA DE MANTENIMIENTO DE EDIFICIOS ESCOLARES PÚBLICOS

PRA-FOR-123  
Versión 1

DEPARTAMENTO:	BAJA VERAPAZ	MUNICIPIO:	PURULHÁ BAJA VERAPAZ
NOMBRE DEL ESTABLECIMIENTO:	COPB	DIRECCIÓN DEL ESTABLECIMIENTO:	CASERÍO MONTE BLANCO
CÓDIGO DEL ESTABLECIMIENTO:	15-08-0015-41	FECHA:	28 de agosto 2024

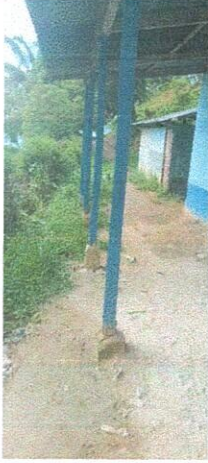
Foto 1: Reparación de losa de patio

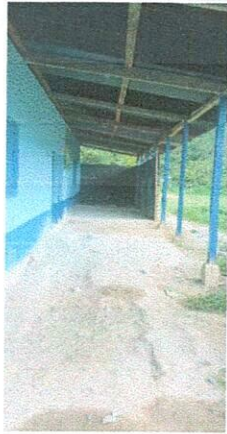
Foto 3: Reparación de losa de patio

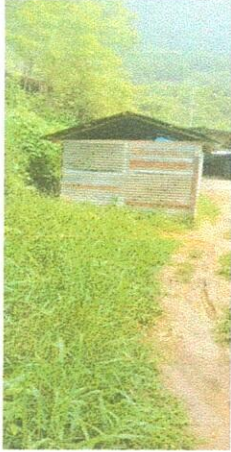
Foto 1: Remodelación de aula tipo portico

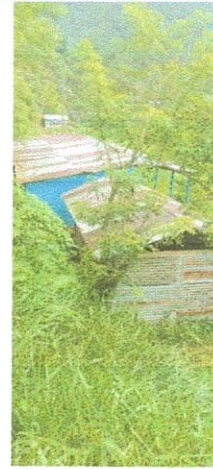
Foto 2: Remodelación de aula tipo portico

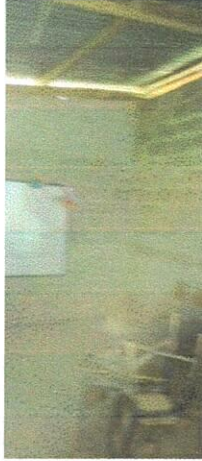
Foto 1: Mejoramiento al módulo de aula (estructura de techo con lámina troquelada calibre 26, piso cerámico, balcones, repación de repello y cernido de paredes)

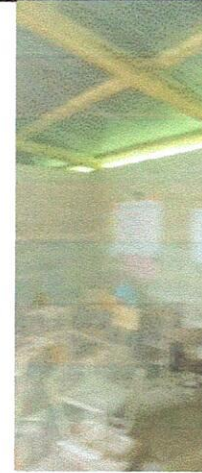
Foto 2: Mejoramiento al módulo de aula (estructura de techo con lámina troquelada calibre 26, piso cerámico, balcones, repación de repello y cernido de paredes)
