SITUACIÓN DEFICIENCIAS DETERMINADAS      PREVIO       DURANTE       POSTERIOR

DEPARTAMENTO:	BAJA VERAPAZ	MUNICIPIO:	Purulha
NOMBRE DEL ESTABLECIMIENTO:	COPB ANEXO A EROM	DIRECCIÓN DEL ESTABLECIMIENTO:	Caserio El Comunal
CÓDIGO DEL ESTABLECIMIENTO:	15-08-0266-41	FECHA:	20/09/2024

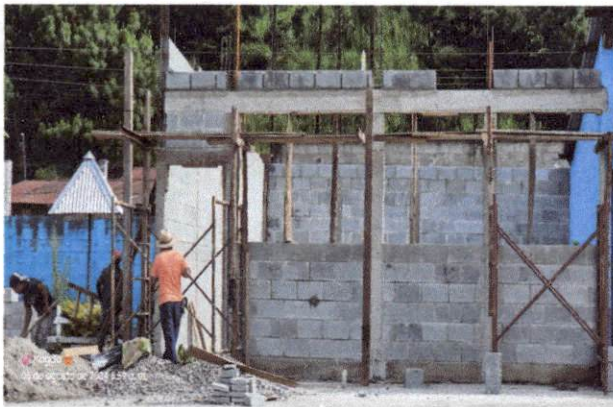
Foto1: inicio del tipo fortico

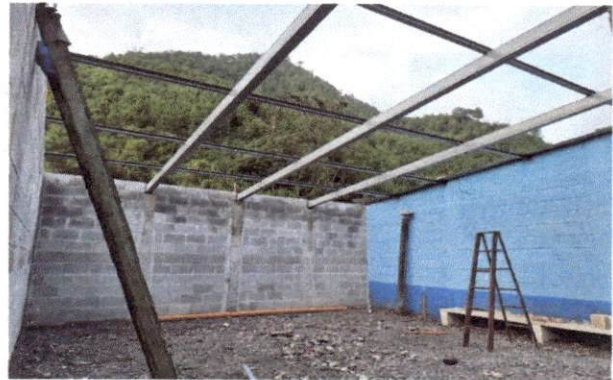
Foto 2: colocacion de estructura metalica y techado troquelado

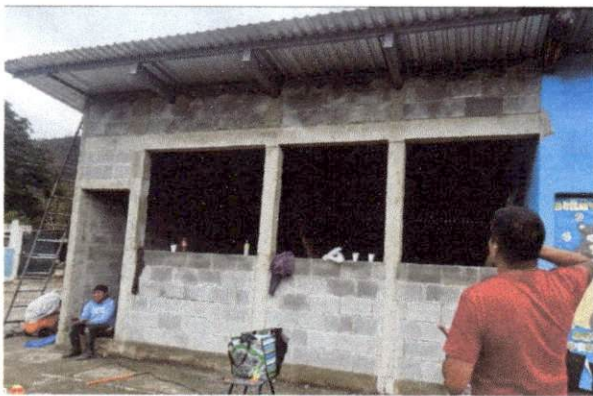
Foto 3: medicion de purta y ventanas de pvc

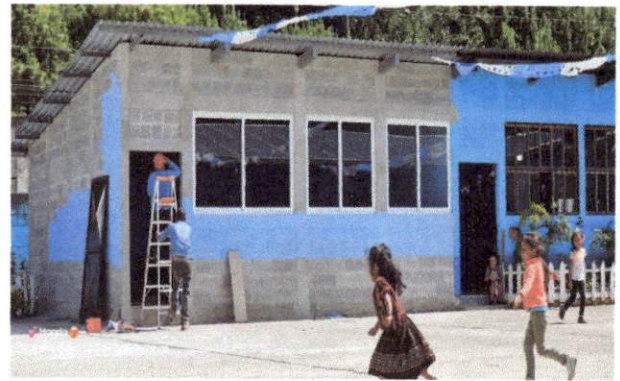
Foto 4: pintura

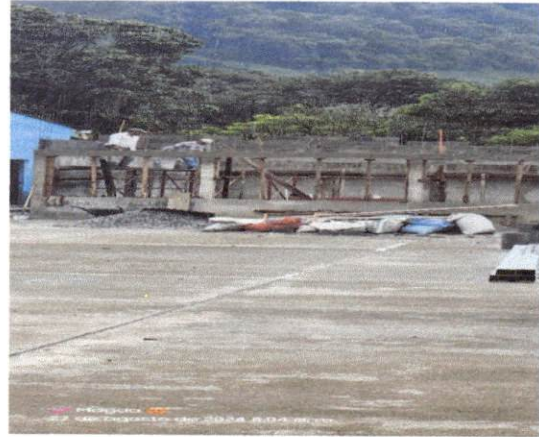
Foto 2: Ampliacion de cocina

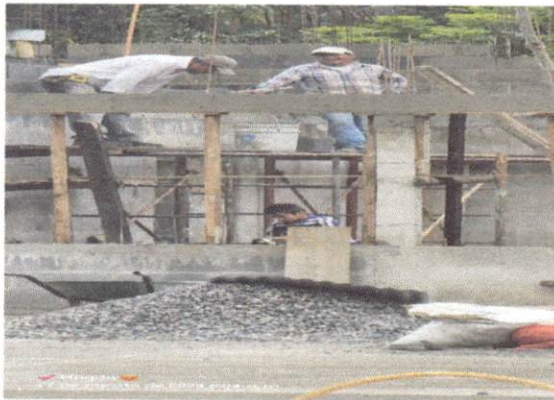
Foto 3: levantado de tres hiladas de blok

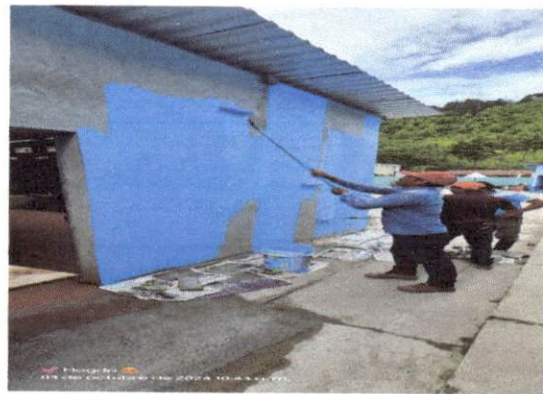
Foto 4: pintura de cocina

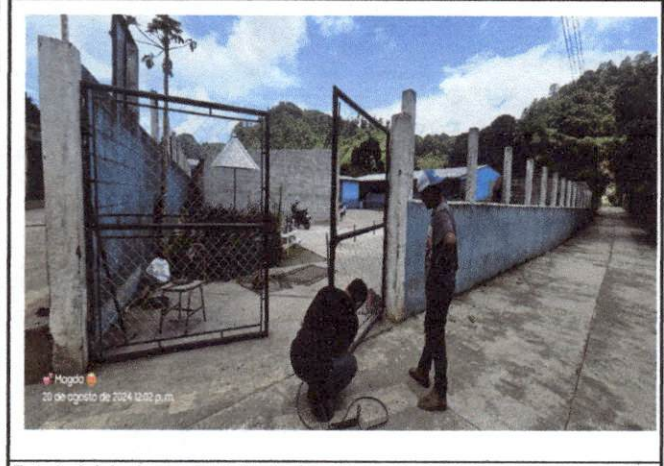
Foto1: inicio de mantenimiento de porton

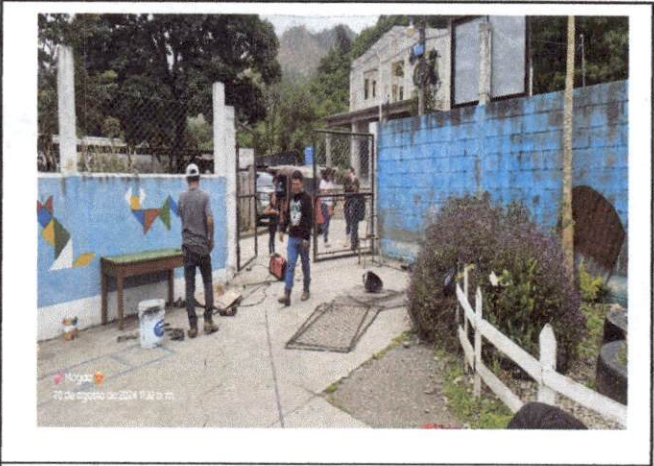
Foto 2: reparacion de porton

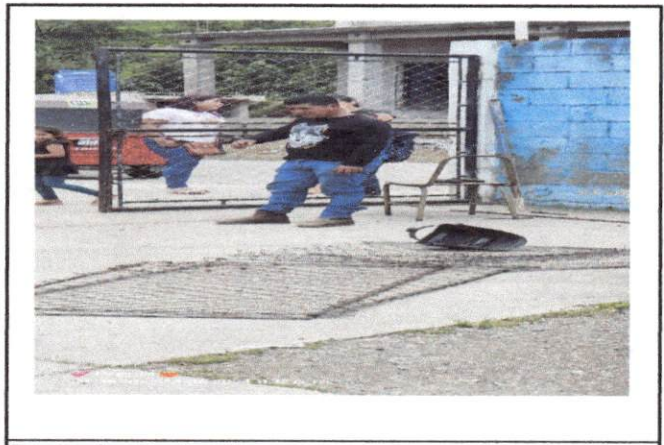
Foto 3: colocacion de malla

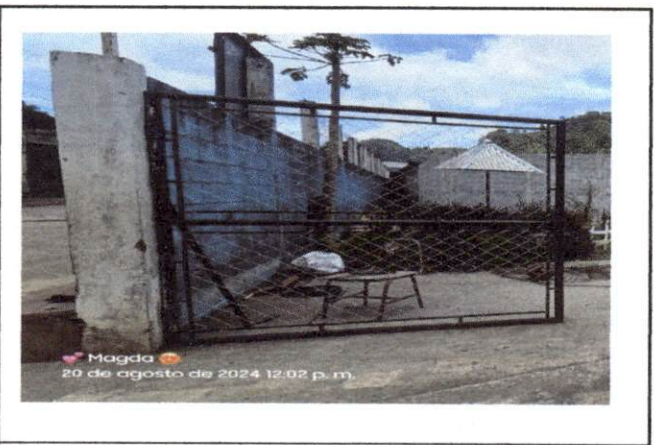
Foto 4: pintura de porton
