SITUACIÓN DEFICIENCIAS DETERMINADAS      PREVIÓ       DURANTE       POSTERIOR

DEPARTAMENTO:	BAJA VERAPAZ	MUNICIPIO:	Purulha
NOMBRE DEL ESTABLECIMIENTO:	COPB ANEXO A EROM	DIRECCIÓN DEL ESTABLECIMIENTO:	Caserio El Comunal
CÓDIGO DEL ESTABLECIMIENTO:	15-08-0266-41	FECHA:	8/10/2024

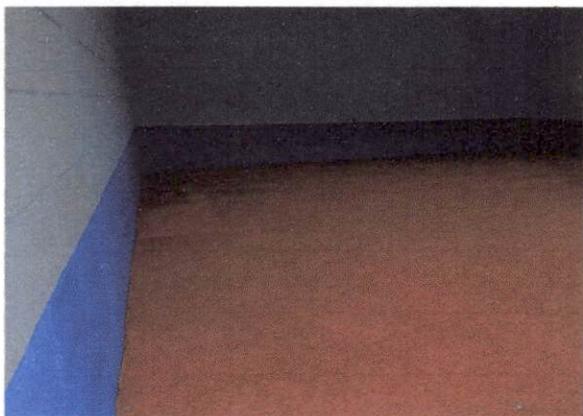
Foto1: finalizacion de piso

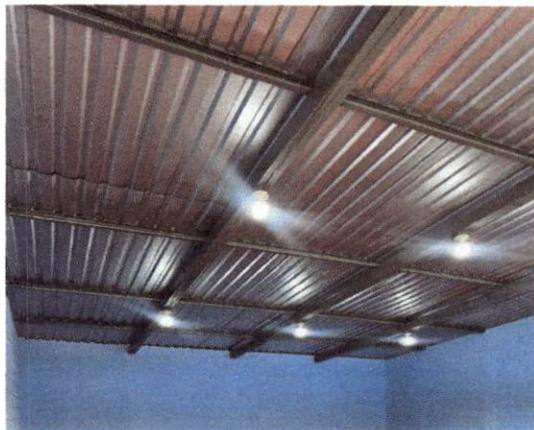
Foto 2: finalizacion de estructura metalica y techado troquelado

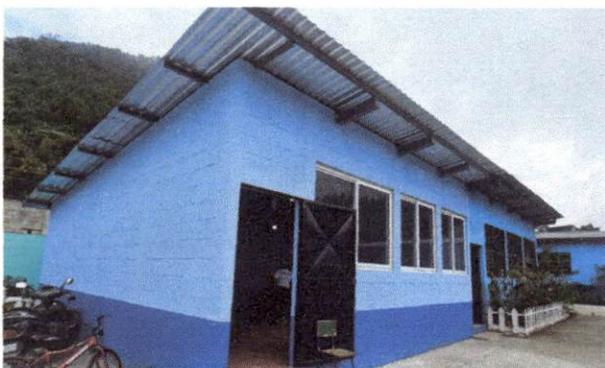
Foto 3: finalizacion de puerta y ventanas de pvc

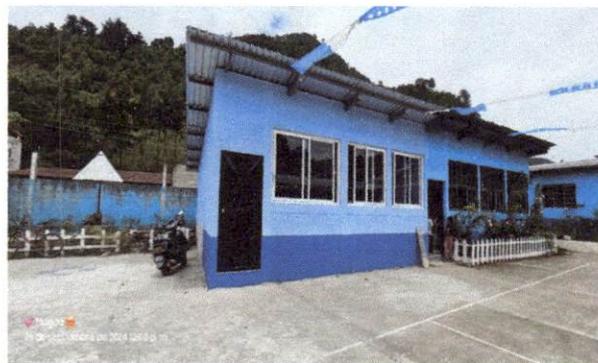
Foto 4: finalizacion de modulo tipo fortico

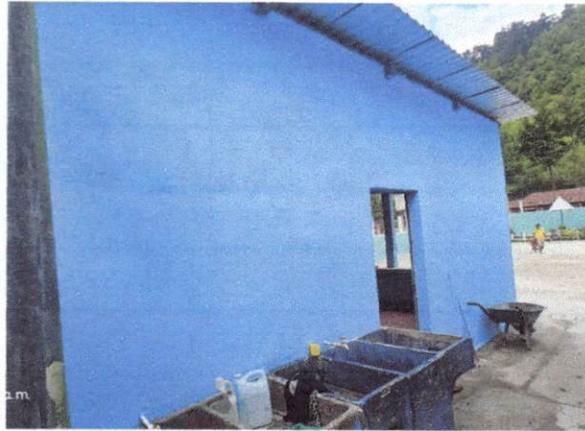
Foto1: reparacion de cocina finalizada

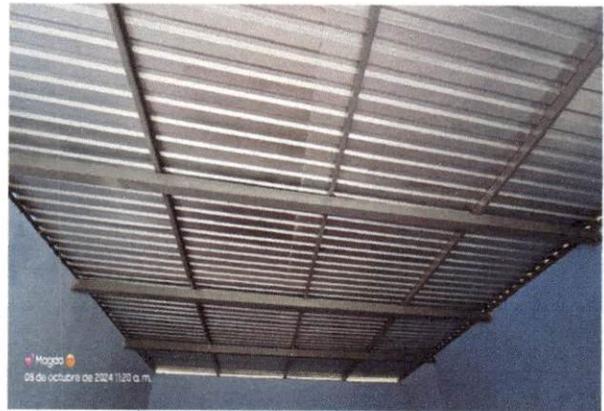
Foto 2: techo de cocina finalizado

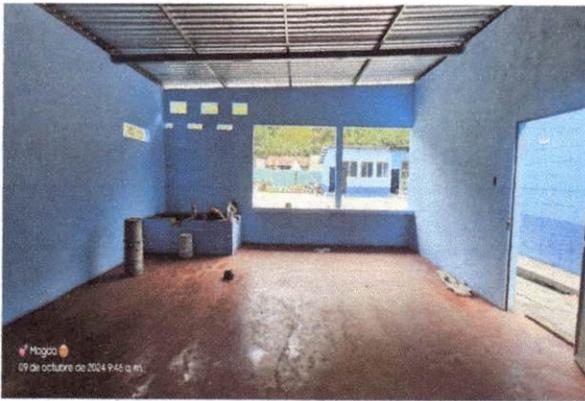
Foto 3: aplicacion de cocina finalizada

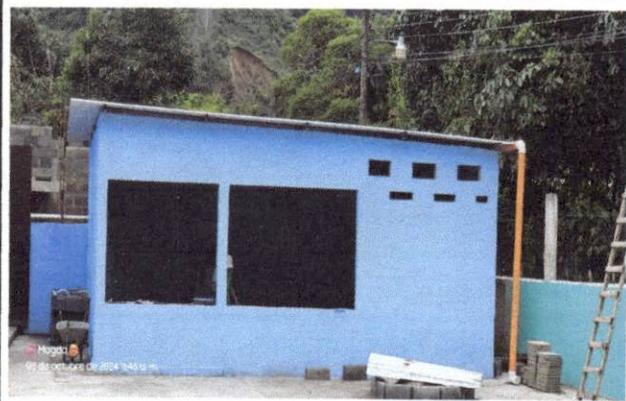
Foto 4: pintura de cocina finalizada

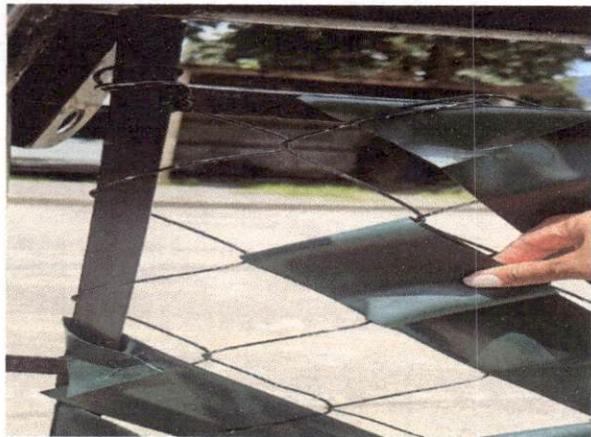
Foto1: colocacion de privacinta

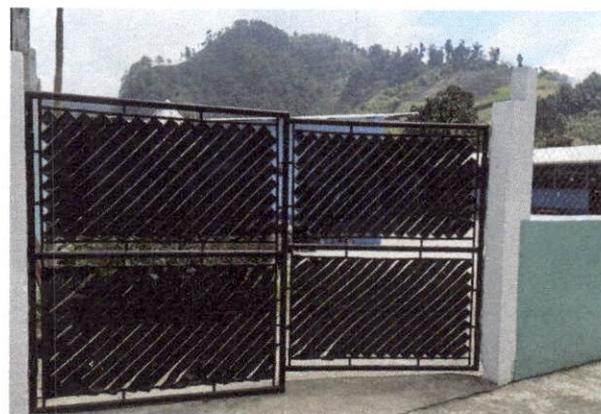
Foto 2: instalacion de porton

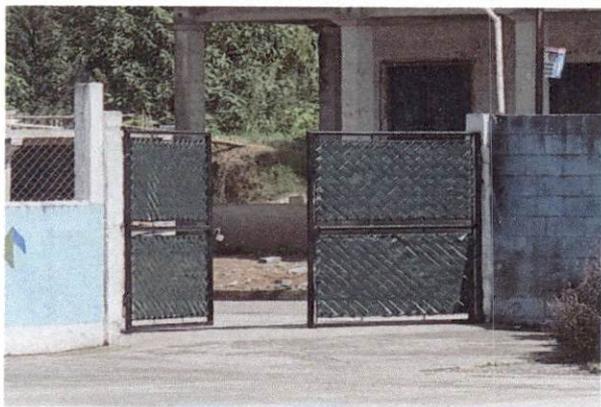
Foto 3: finalizacion de privacinta

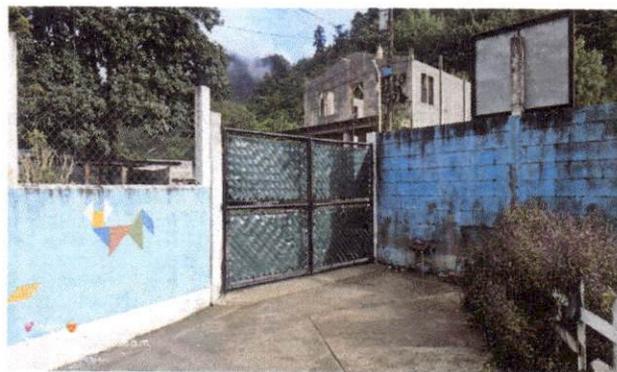
Foto 4: finalizacion de porton
