REGISTRO FOTOGRÁFICO			
DEPARTAMENTO	CHIMALTENANGO	MUNICIPIO	CHIMALTENANGO
NOMBRE DEL ESTABLECIMIENTO	EORM	DIRECCIÓN DEL ESTABLECIMIENTO	ALDEA SAN ANTONIO LAS MINAS
CÓDIGO DEL ESTABLECIMIENTO	04-01-0562-43	FECHA DE LA INSPECCIÓN	20/03/2024

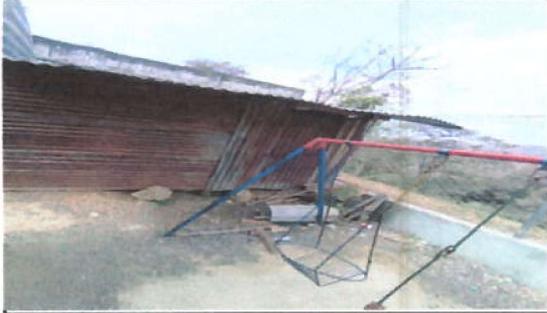
<p>Foto 2: VISTA LATERAL DE COCINA</p>

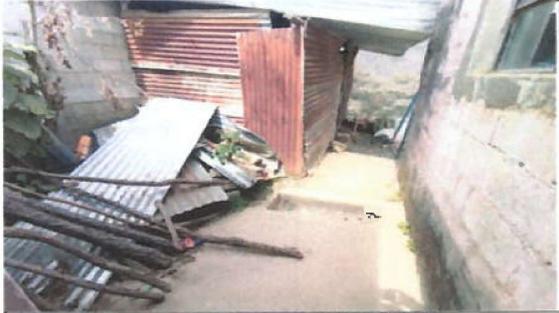
<p>Foto 3: ENTRADA PRINCIPAL A COCINA EN MAL ESTADO</p>

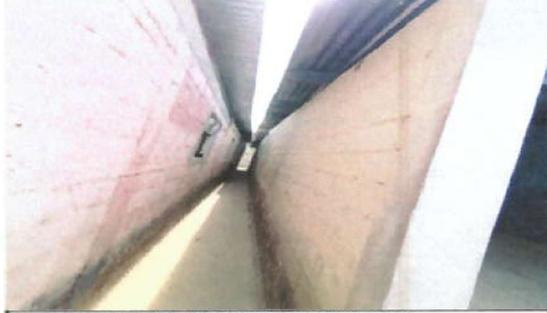
<p>Foto 4: FALTA DE ESTRUCTURA METALICA EN AULAS</p>

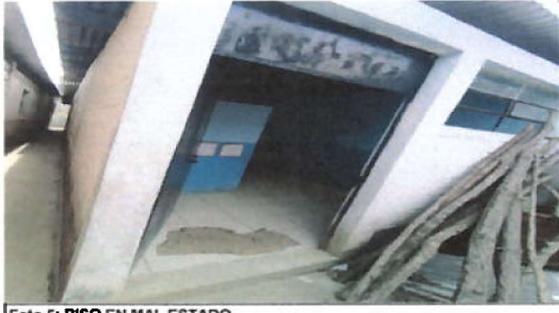
<p>Foto 5: PISO EN MAL ESTADO</p>

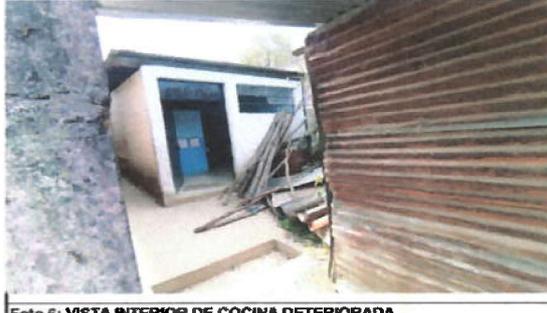
<p>Foto 6: VISTA INTERIOR DE COCINA DETERIORADA</p>

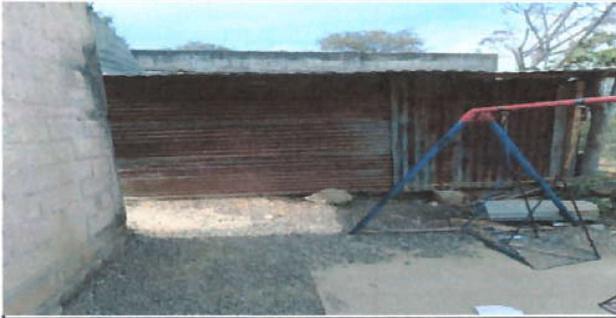
Foto 7: MURO DE LAMINA PORTANTE CON CORROSIÓN PISO DE TIERRA Y PUERTA DE LAMINA CON OXIDO

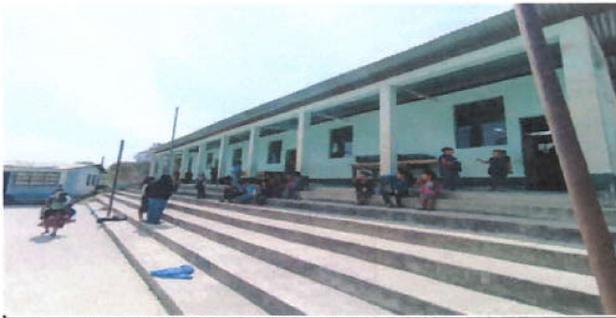
Foto 9: LAMINA DE MÓDULO DE AULAS EN MAL ESTADO

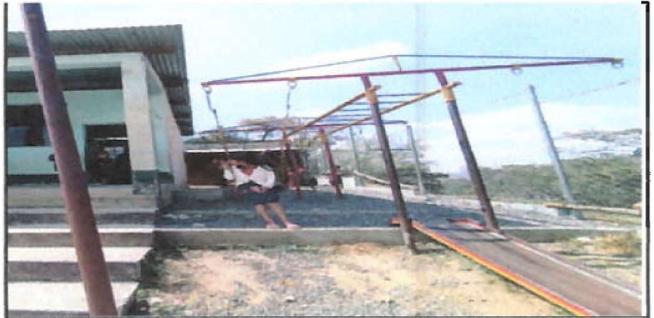
Foto 10: AREA DONDE SE IMPLEMENTARA ESTRUCTURA METALICA Y LAMINA TROQUELADA

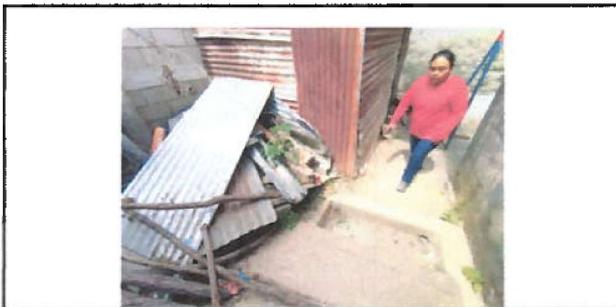
Foto 11: PISO DE TIERRA EN COCINA

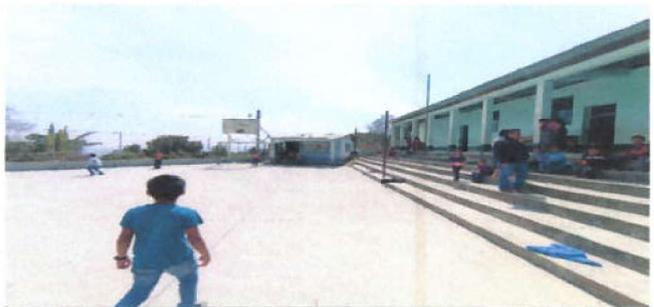
Foto 12: VISTA LATERAL DEL TECHO DE LAMINA A DESMONTAR
