REGISTRO FOTOGRÁFICO			
DEPARTAMENTO:	CHIMALTENANGO	MUNICIPIO:	CHIMALTENANGO
NOMBRE DEL ESTABLECIMIENTO:	EORM	DIRECCIÓN DEL ESTABLECIMIENTO:	ALDEA SAN JOSE LAS MINAS
CÓDIGO DEL ESTABLECIMIENTO:	04-01-0614-43	FECHA DE LA INSPECCIÓN:	20/03/2024
Foto 1: INGENIERO JUNTO A OPF Y DIRECTORA		Foto 2: PATIO 3 PARTE DE TIERRA Y PIEDRIN	
Foto 3: MURO PERIMETRAL DE LAMINA EN MAL ESTADO		Foto 4: PORTON DE LAMINA EN MAL ESTADO	
Foto 5: BALCONES DE METAL METAL CON MARCAS DE CORROSIÓN		Foto 6: VISTA FRONTAL ENTRADA A ESTABLECIMIENTO

REGISTRO FOTOGRÁFICO			
DEPARTAMENTO:	CHIMALTENANGO	MUNICIPIO:	CHIMALTENANGO
NOMBRE DEL ESTABLECIMIENTO:	EORM	DIRECCIÓN DEL ESTABLECIMIENTO:	ALDEA SAN JOSE LAS MINAS
CÓDIGO DEL ESTABLECIMIENTO:	04-01-0614-43	FECHA DE LA INSPECCIÓN:	20/03/2024

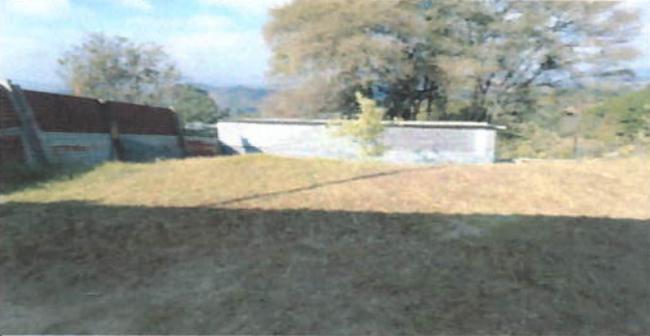
<p>Foto 7: PATIO 2 CON DESNIVEL Y DE TIERRA</p>		<p>Foto 8: PROFESIONAL CON JUNTA DIRECTIVA DE OPF EN ESTABLECIMIENTO</p>

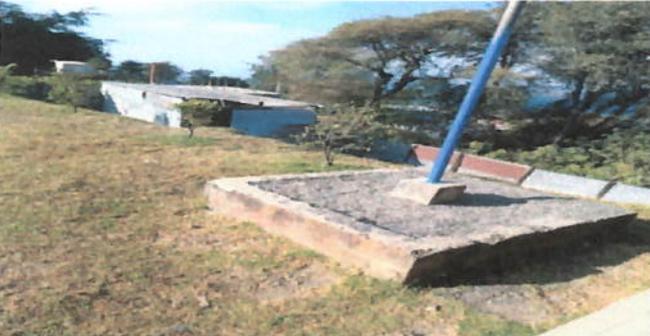
<p>Foto 9: PATIO 1 DE TIERRA Y MONTE</p>		<p>Foto 10: VENTANAS EXPUESTAS SIN BALCONES</p>

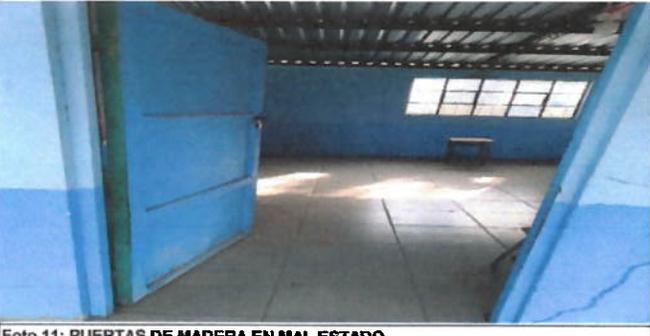
<p>Foto 11: PUERTAS DE MADERA EN MAL ESTADO</p>		<p>Foto 12: PISO TORTA DE CONCRETO EN MAL ESTADO</p>
