REGISTRO FOTOGRÁFICO

DEPARTAMENTO:	CHIMALTENANGO	MUNICIPIO:	CHIMALTENANGO
NOMBRE DEL ESTABLECIMIENTO:	EORM	DIRECCIÓN DEL ESTABLECIMIENTO:	ALDEA CIENAGA GRANDE
CÓDIGO DEL ESTABLECIMIENTO:	04-01-2876-43	FECHA DE LA INSPECCIÓN:	19/03/2024

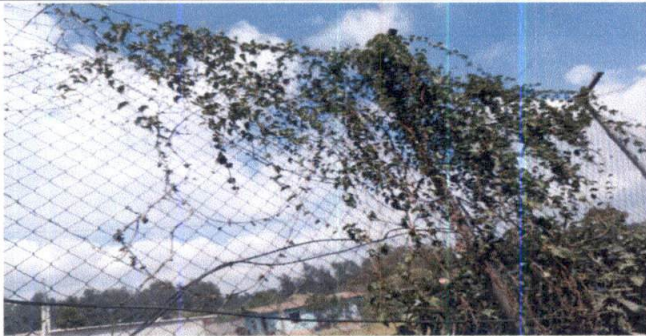
Foto 7: MALLA PERIMETRAL EN MAL ESTADO

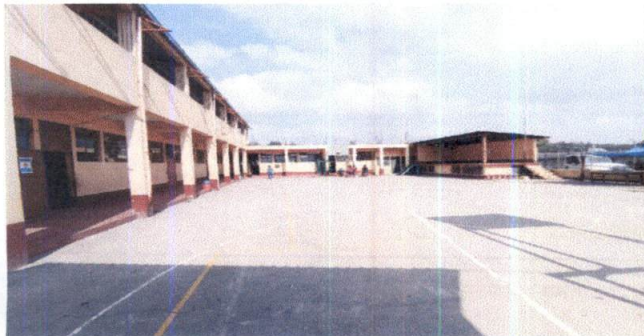
Foto 9: VISTA FRONTAL A ESTABLECIMIENTO CON MUROS MANCHADOS

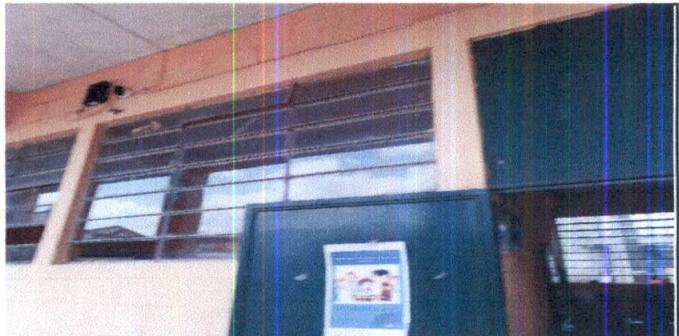
Foto 10: FALTA DE BALCONES EN VENTANAS

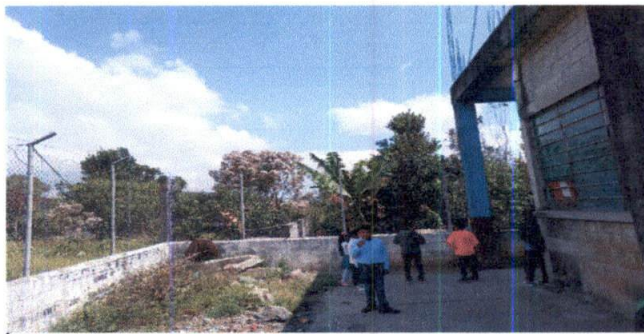
Foto 11: VISTA PARTE TRASERA DE ESTABLECIMIENTO CON TUBOS Y MALLA EN MAL ESTADO Y DRENAJES TAPADOS

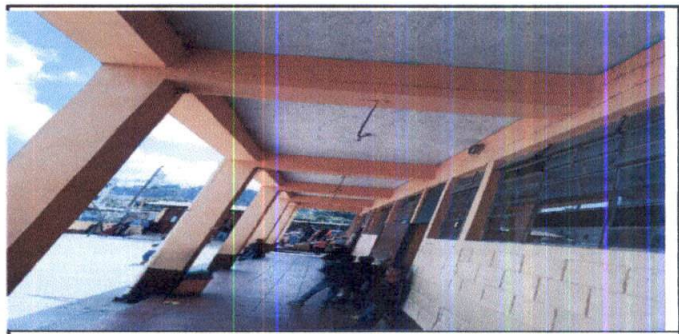
Foto 12: NULA EXISTENCIA DE LAMPARAS
