HOJA 2/3

REGISTRO FOTOGRÁFICO DE AVANCE			
DEPARTAMENTO:	CHIMALTENANGO	MUNICIPIO:	CHIMALTENANGO
NOMBRE DEL ESTABLECIMIENTO:	EOUM "LAS VICTORIAS"	DIRECCIÓN DEL ESTABLECIMIENTO:	7A. AVENIDA 1-30 ZONA 6 COLONIA LAS VICTORIAS
CÓDIGO DEL ESTABLECIMIENTO:	04-01-3182-43	FECHA DE LA INSPECCIÓN:	23/07/2024

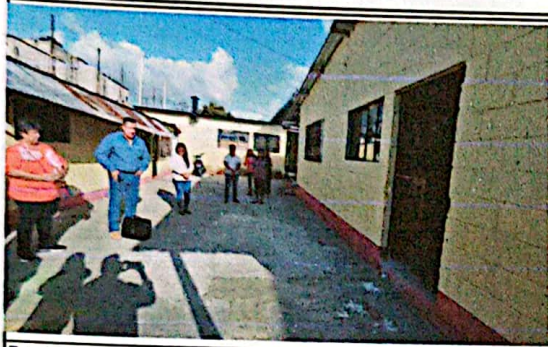
Foto1: .INGENIERO EN EL INTERIOR DEL ESTABLECIMIENTO

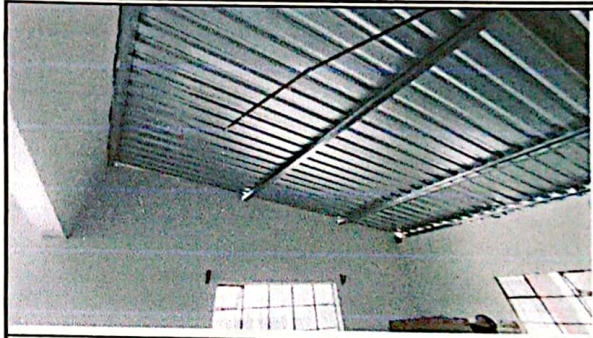
Foto 2: INSTALACIÓN DE LAMINA TROQUELADA Y ESTRUCTURA METALICA

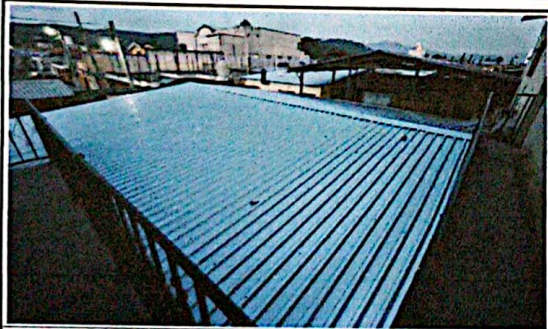
Foto 3: INSTALACIÓN DE LAMINA

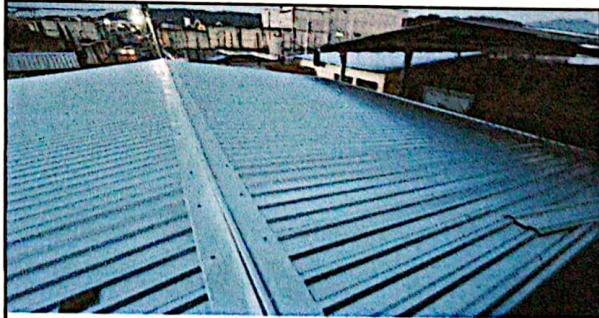
Foto 4: INSTALACIÓN DE LAMINA TROQUELADA Y CAPOTE

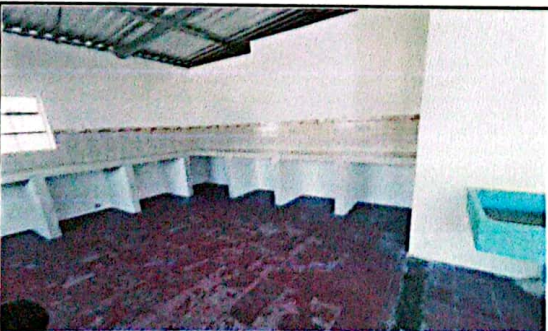
Foto 5: FABRICACIÓN DE MESA DE CONCRETO EN COCINA E INSTALACIÓN DE AZULEJO EN MURO

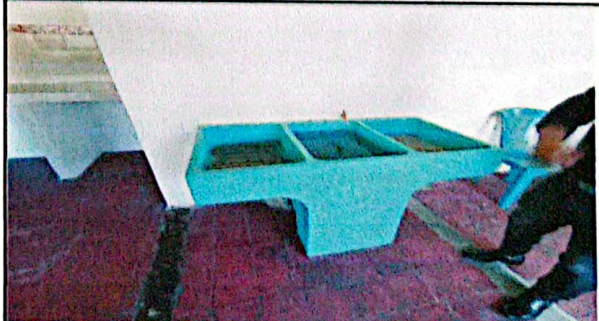
Foto 6: INSTALACIÓN DE PILA DE CONCRETO EN COCINA

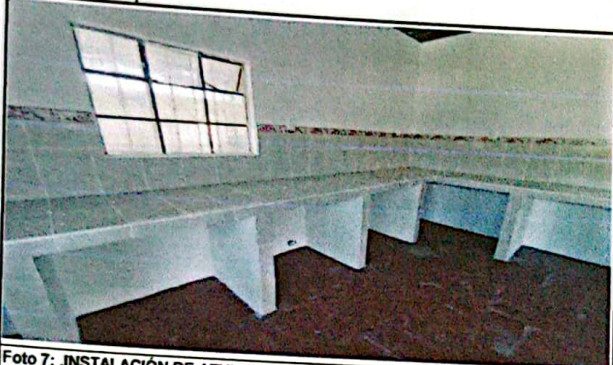
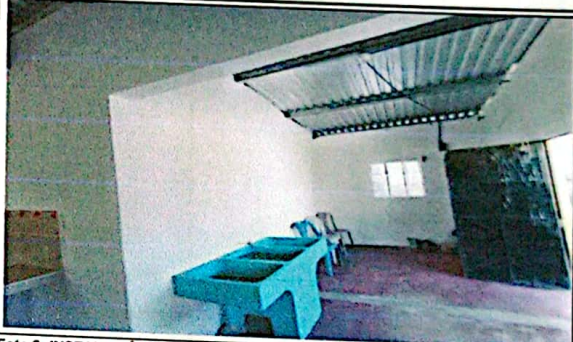
Foto 7: .INSTALACIÓN DE AZULJEJO EN MURO E INSTALACIÓN ELECTRICA DE FUERZA		Foto 8: INSTALACIÓN DE ESTRUCTURA METALICA, LAMINA TROQUELADA APLICACIÓN DE REPELLO Y CERNIDO EN MURO E INSTALACIÓN ELECTRICA DE ILUMINACIÓN EN COCINA

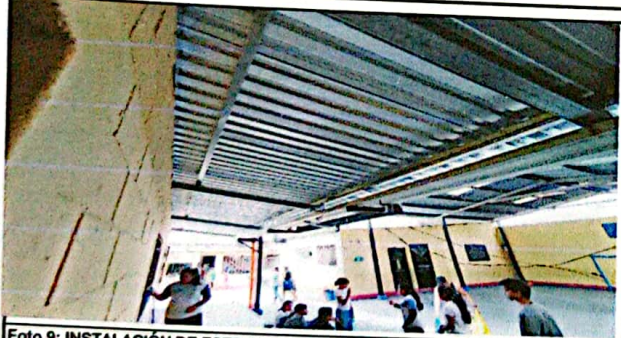
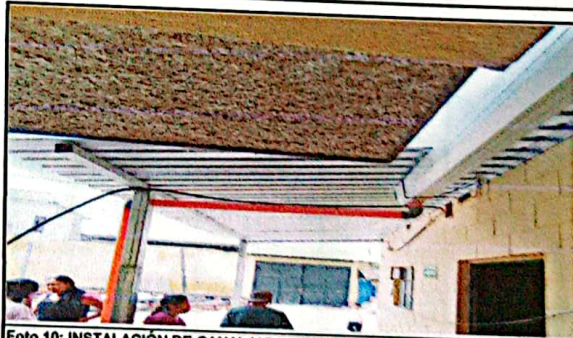
Foto 9: INSTALACIÓN DE ESTRUCTURA METALICA, LAMINA TROQUELADA EN PASILLO		Foto 10: INSTALACIÓN DE CANAL Y BAJADAS DE AGUA

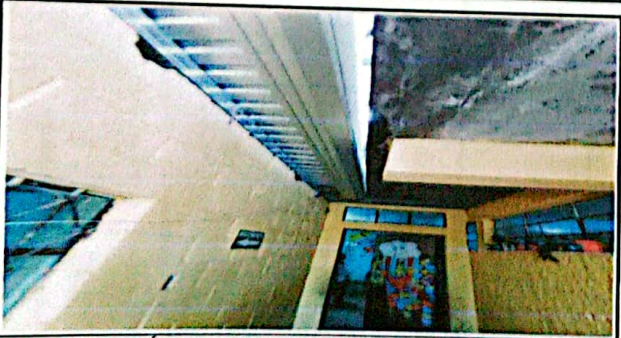
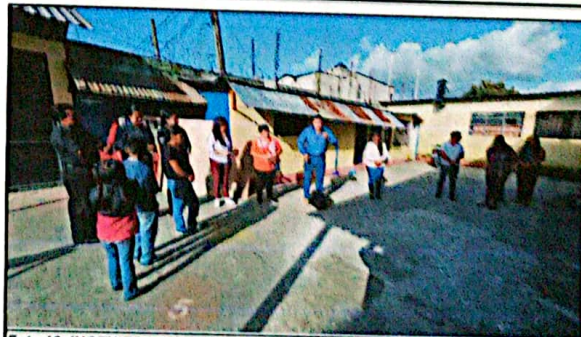
Foto 11: INSTALACIÓN DE CANAL DE METAL		Foto 12: INGENIERO EN LA RECEPCION DE REMOZAMIENTO
