REGISTRO FOTOGRÁFICO PROGRAMA DE MANTENIMIENTO DE EDIFICIOS ESCOLARES PÚBLICOS

PRA-FOR-123
Versión 1

DEPARTAMENTO:	CHIMALTENANGO	MUNICIPIO:	SAN JOSE POAQUIL
NOMBRE DEL ESTABLECIMIENTO:	INEB DE TELESECUNDARIA	DIRECCIÓN DEL ESTABLECIMIENTO:	ALDEA PANIMACAC
CÓDIGO DEL ESTABLECIMIENTO:	04-02-0018-45	FECHA:	09 DE SEPTIEMBRE DE 2024

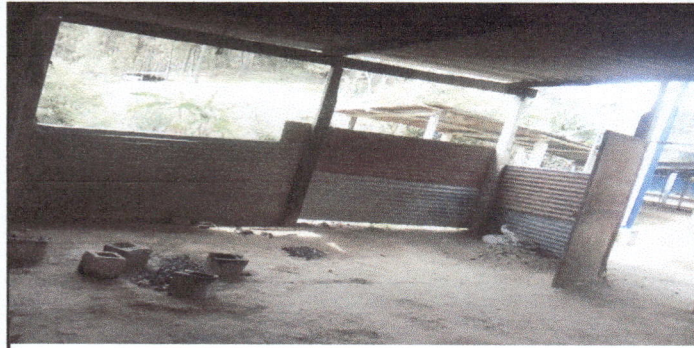
Foto 1: ES NECESARIO EL MANTENIMIENTO DE ESTRUCTURA DE TECHO EN COCINA.

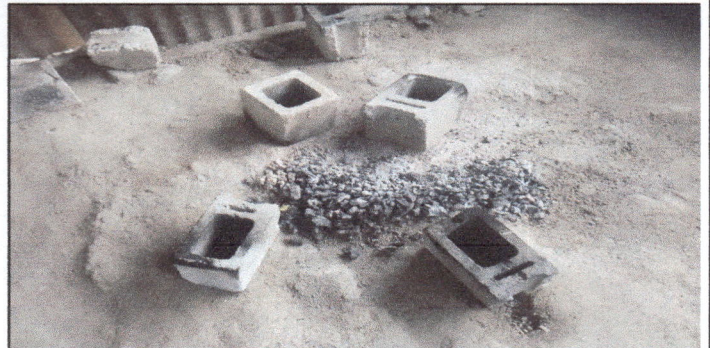
Foto 2: ÁREA NO DISPONIBLE PARA LA PREPARACIÓN DE ALIMENTACIÓN

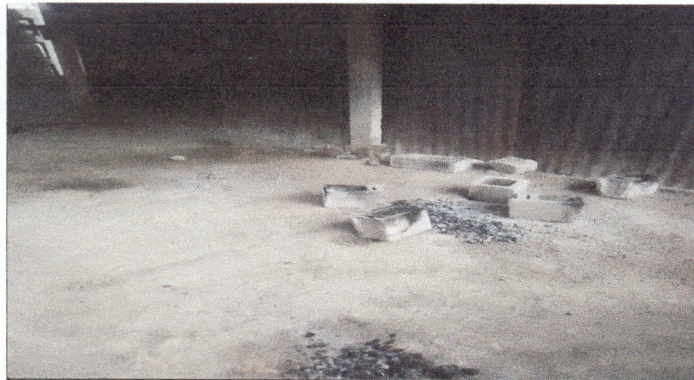
Foto 3: CONSTRUCCIÓN DE UNA ESTUFA DE COCINA

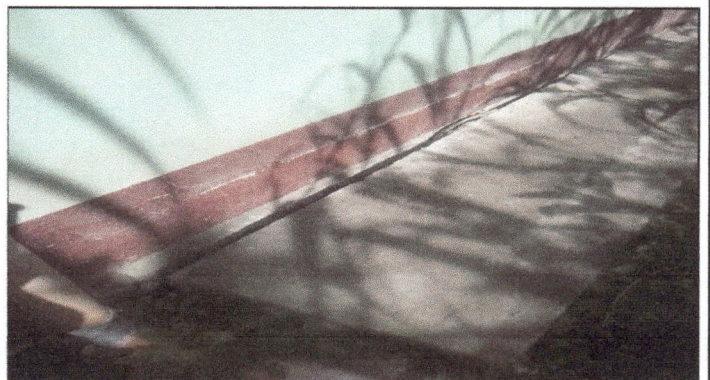
Foto 4: PARTES EXTERIOR DEL CENTRO EDUCATIVO CON DETERIORO, NECESITA REMODELAR

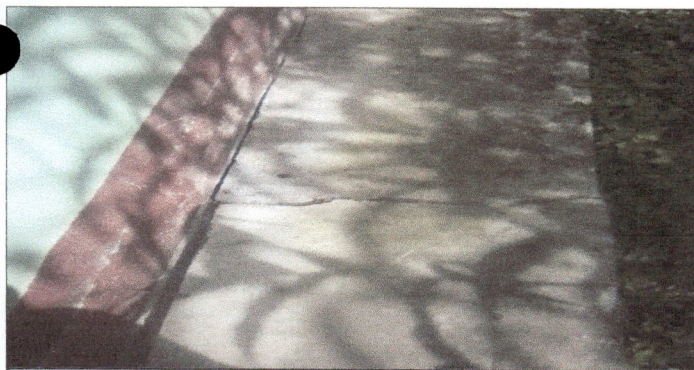
Foto 5: PARTES EXTERIOR DEL CENTRO EDUCATIVO CON DETERIORO, NECESITA REMODELAR

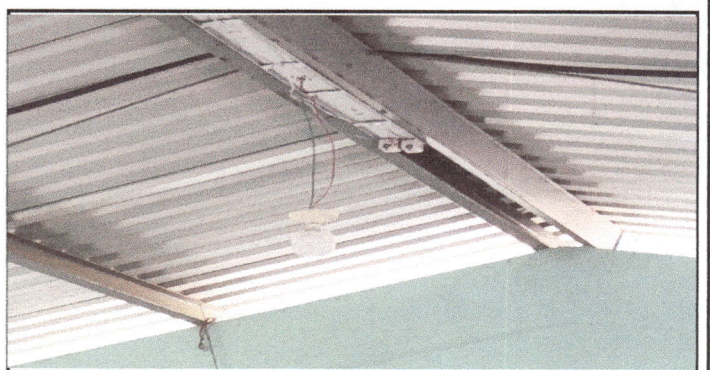
Foto 6: ILUMINACION EN MAL ESTADO, ES NECESARIO NUEVA INSTALACION.

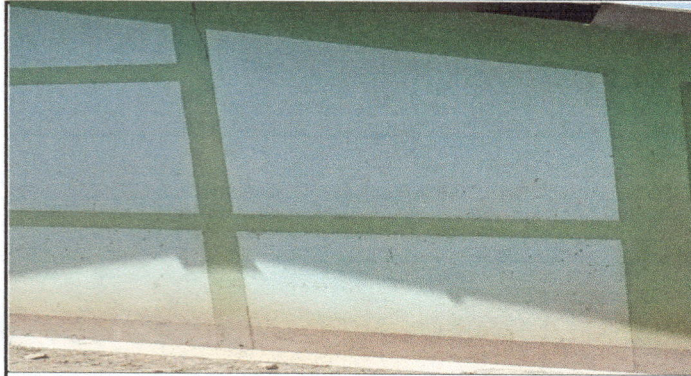
FOTO 7: PINTURA EN PAREDES DETARIORADAS, ES NECESARIO EL MANTENIMIENTO DE SALONES CON PINTURA NUEVA.

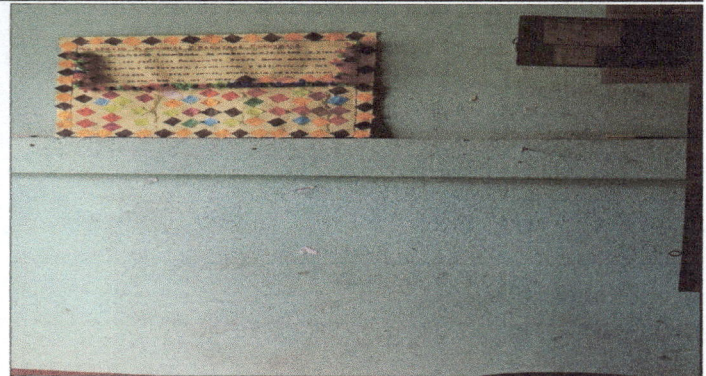
FOTO 8: PINTURA EN PAREDES DETARIORADAS, ES NECESARIO EL MANTENIMIENTO DE SALONES CON PINTURA NUEVA.

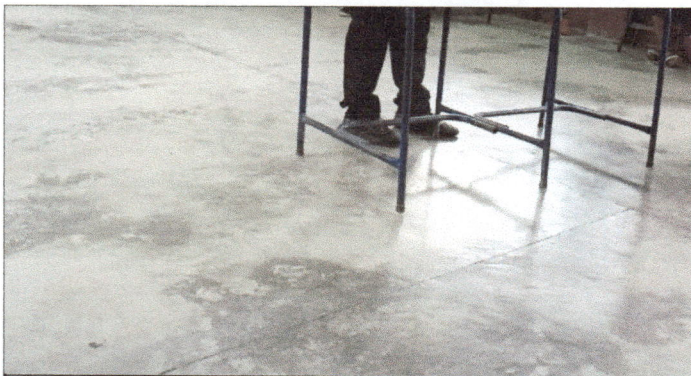
FOTO 9: PISO DE SALON DE CLASE EN MAL ESTADO, NECESITA CAMBIO
