SITUACIÓN DEFICIENCIAS DETERMINADAS      PREVIO       DURANTE       POSTERIOR

DEPARTAMENTO:	CHIMALTENANGO	MUNICIPIO:	SAN JOSE POAQUIL
NOMBRE DEL ESTABLECIMIENTO:	ESCUELA OFICIAL RURAL MIXTA	DIRECCIÓN DEL ESTABLECIMIENTO:	ALDEA PANIMACAC
CÓDIGO DEL ESTABLECIMIENTO:	04-02-0085-43	FECHA:	31/07/2024

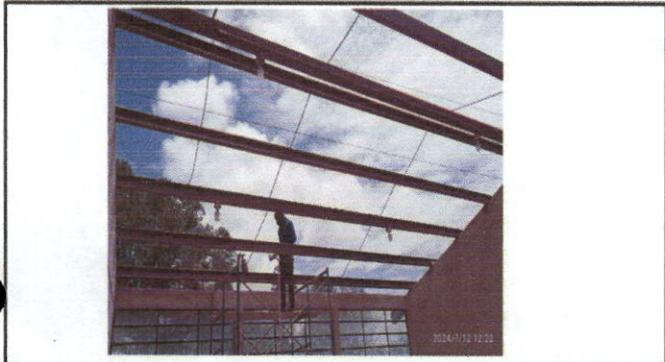
Foto 1: SUSTITUCION DE LAMINA POR LAMINA TROQUELADA Y MANTENIMIENTO DE ESTRUCTURA PORTANTE DE METAL.

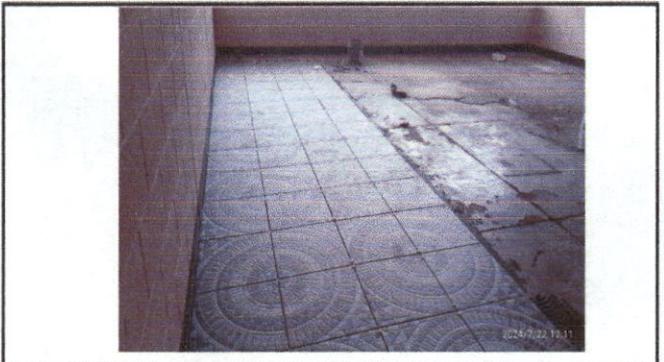
Foto 2: SUSTITUCION DE PISO POR PISO ANTIDESLIZANTE.

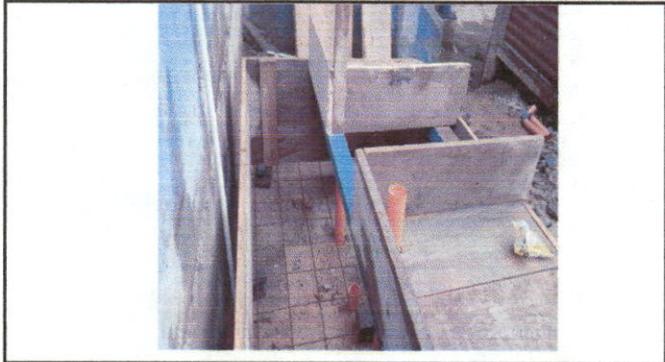
Foto 3: SUSTITUCION DE PILAS DETERIORADOS EXISTENTES, A PILA FABRICADO DE CONCRETO ARMADO CON REFUERZO ELECTROMALLA.

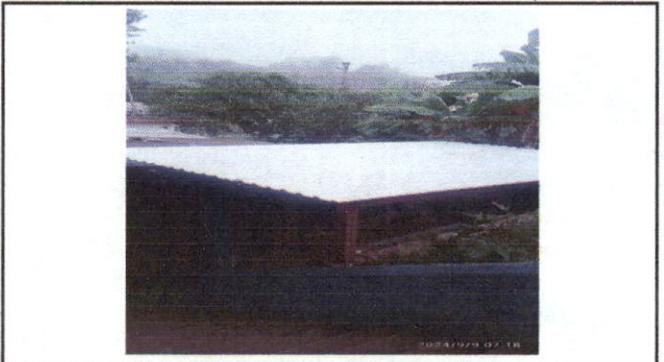
Foto 4: AREA DE PILETA SE NECESITA CAMBIO DE TECHO A METAL + LAMINA TROQUELADA, Y PISO TORTA DE CONCRETO.

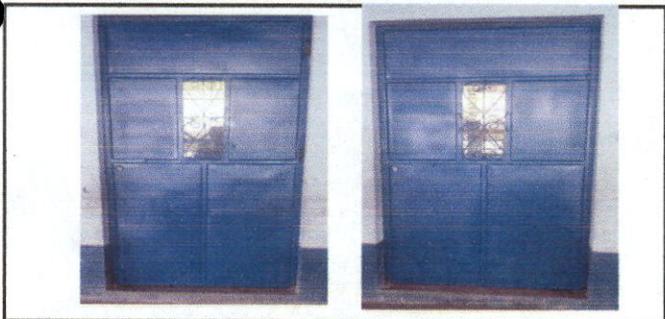
Foto 5: SUSTITUCION DE DOS PUERTAS EN MODULO No. 2
