SITUACIÓN DEFICIENCIAS DETERMINADAS PREVIO DURANTE POSTERIOR

DEPARTAMENTO:	CHIMALTENANGO	MUNICIPIO:	SAN JOSE POAQUIL
NOMBRE DEL ESTABLECIMIENTO:	ESCUELA OFICIAL RURAL MIXTA	DIRECCIÓN DEL ESTABLECIMIENTO:	ALDEA PANIMACAC
CÓDIGO DEL ESTABLECIMIENTO:	04-02-0085-43	FECHA:	26/08/2024

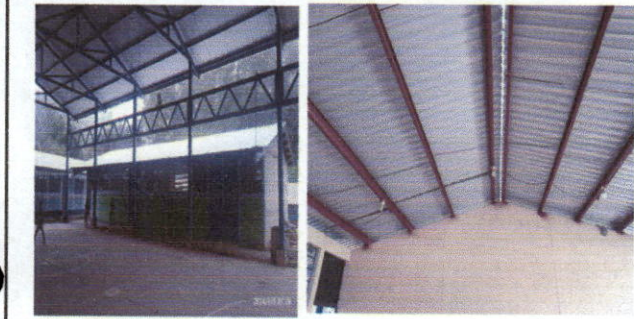
Foto1: SUSTITUCION DE LAMINA POR LAMINA TROQUELADA Y MANTENIMIENTO DE ESTRUCTURA PORTANTE DE METAL.

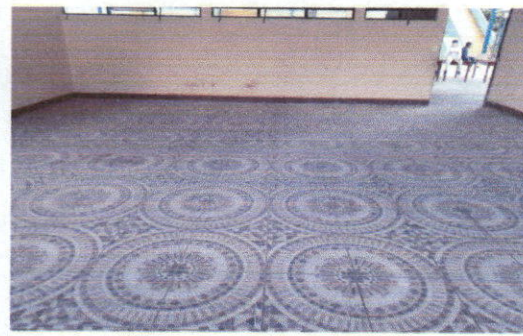
Foto 2: SUSTITUCION DE PISO POR PISO ANTIDESLIZANTE.

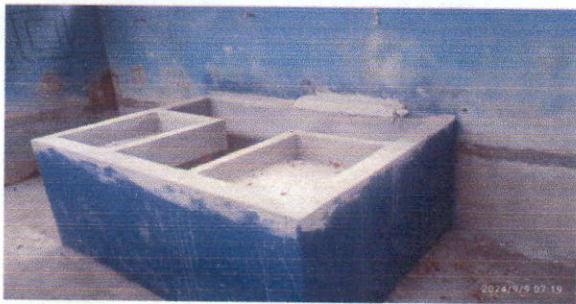
Foto 3: SUSTITUCION DE PILAS DETERIORADOS EXISTENTES, A PILA FABRICADO DE CONCRETO ARMADO CON REFUERZO ELECTROMALLA

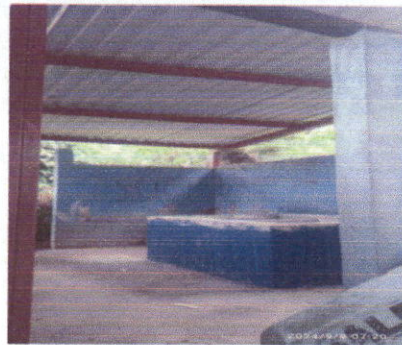
Foto 4: AREA DE PILETA SE NECESITA CAMBIO DE TECHO A METAL + LAMINA TROQUELADA, Y PISO TORTA DE CONCRETO.

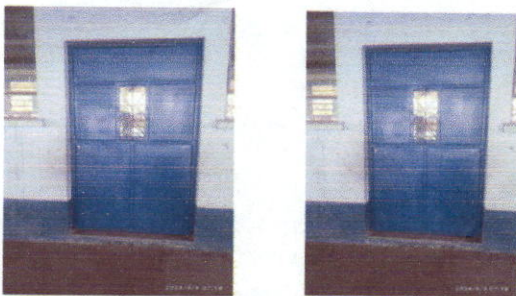
Foto 5: SUSTITUCION DE DOS PUERTAS EN MODULO No. 2

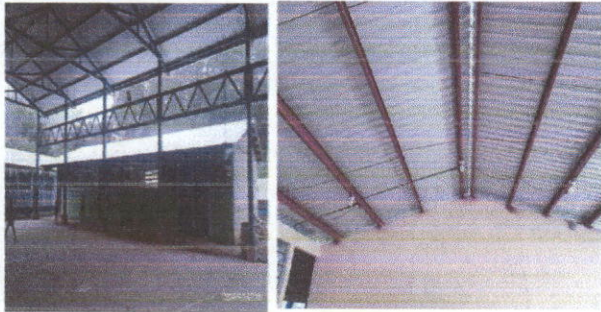
Foto1: SUSTITUCION DE LAMINA POR LAMINA TROQUELADA Y MANTENIMIENTO DE ESTRUCTURA PORTANTE DE METAL.

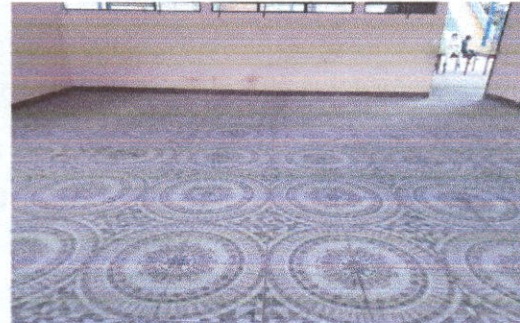
Foto 2: SUSTITUCION DE PISO POR PISO ANTIDESLIZANTE.

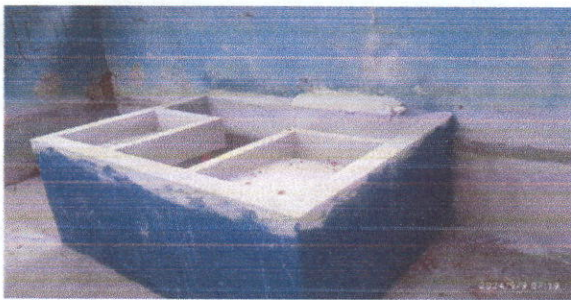
Foto 3: SUSTITUCION DE PILAS DETERIORADOS EXISTENTES, A PILA FABRICADO DE CONCRETO ARMADO CON REFUERZO ELECTROMALLA

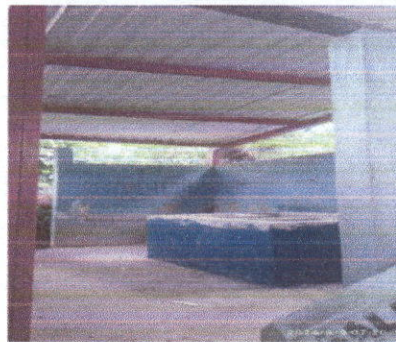
Foto 4: AREA DE PILETA SE NECESITA CAMBIO DE TECHO A METAL + LAMINA TROQUELADA, Y PISO TORTA DE CONCRETO.

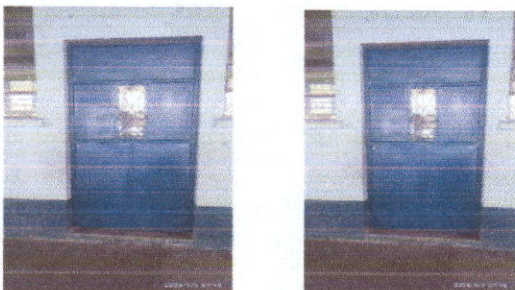
Foto 5: SUSTITUCION DE DOS PUERTAS EN MODULO No. 2
