REGISTRO FOTOGRÁFICO PROGRAMA DE MANTENIMIENTO DE EDIFICIOS ESCOLARES PÚBLICOS

DEPARTAMENTO:	CHIMALTENANGO	MUNICIPIO:	SAN JOSÉ POAQUIL
NOMBRE DEL ESTABLECIMIENTO:	ESCUELA OFICIAL RURAL MIXTA	DIRECCIÓN DEL ESTABLECIMIENTO:	CASERÍO XEQUECHELAJ, ALDEA SAQUITACAJ
CÓDIGO DEL ESTABLECIMIENTO:	04-02-0087-43	FECHA:	12/11/2024

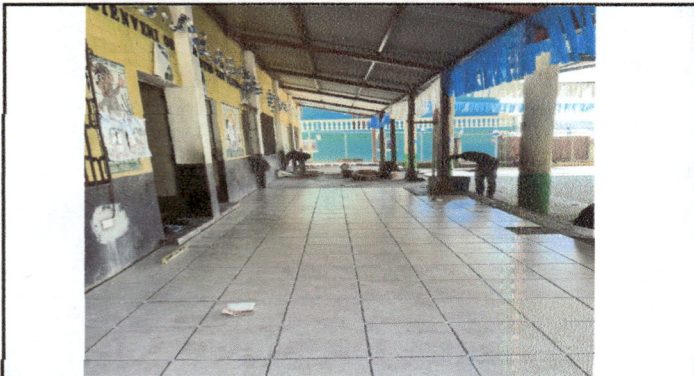
Foto1: proceso de instalación de piso cerámico en corredor salon de clase.

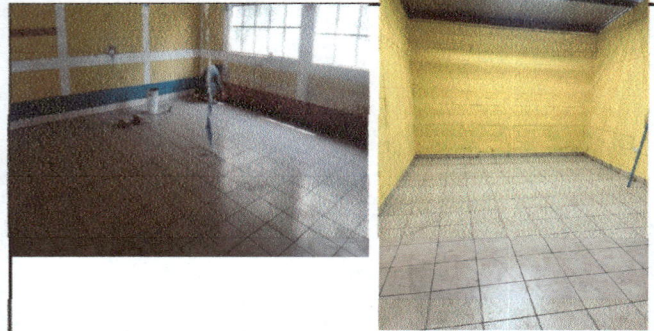
Foto 2: proceso de instalación de piso cerámico en 2 aulas y dirección.

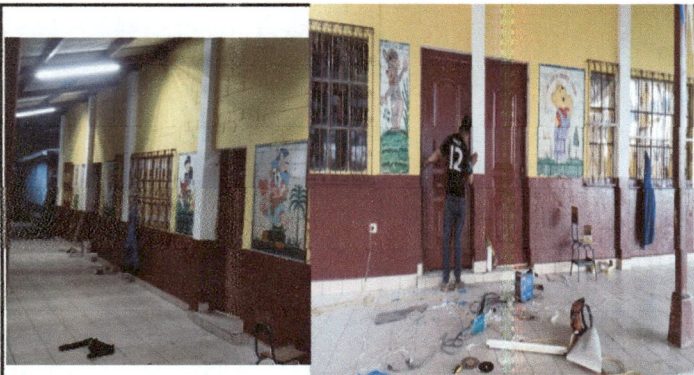
Foto 3: proceso de pintura en paredes en las 2 aulas y dirección, proceso de instalación de puertas nuevas.

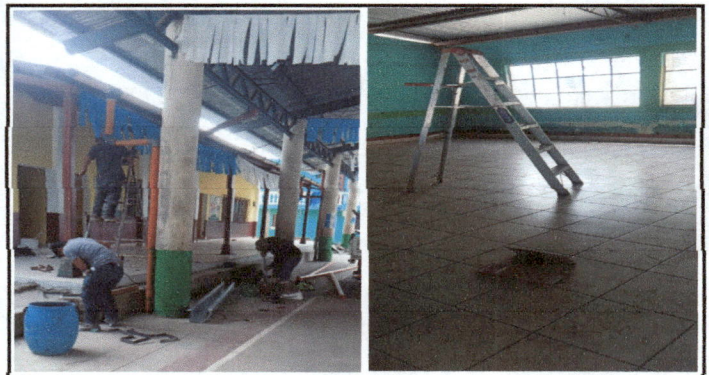
Foto 4: proceso de instalación de canales nuevos e instalación de tomacorrientes y lámparas led.

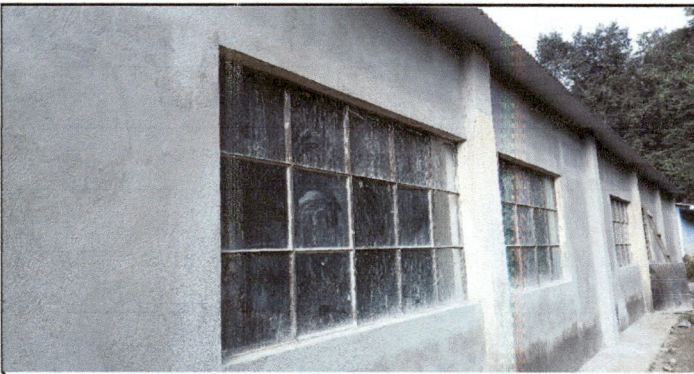
Foto 5: proceso de cernido de pared de las 2 aulas y dirección.

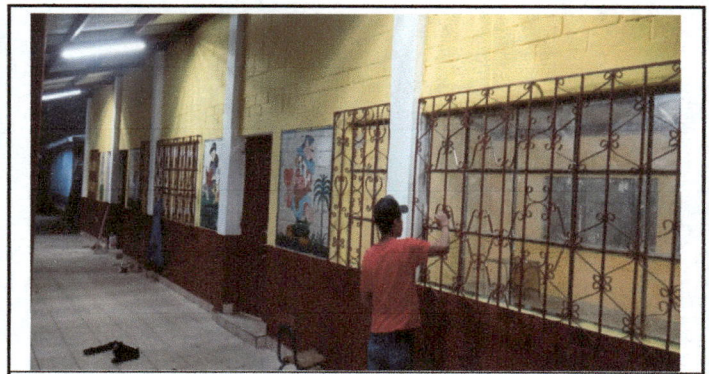
Foto 6: proceso mantenimiento de balcones 2 aulas y dirección.
