SITUACIÓN DEFICIENCIAS DETERMINADAS PREVIO DURANTE POSTERIOR

| DEPARTAMENTO: | CHIMALTENANGO | MUNICIPIO: | SAN JOSE POAQUIL |
| NOMBRE DEL ESTABLECIMIENTO: | ESCUELA OFICIAL RURAL MIXTA | DIRECCIÓN DEL ESTABLECIMIENTO: | CASERIO SARAJMAC |
| CÓDIGO DEL ESTABLECIMIENTO: | 04-02-0088-43 | FECHA: | 15/05/2024 |

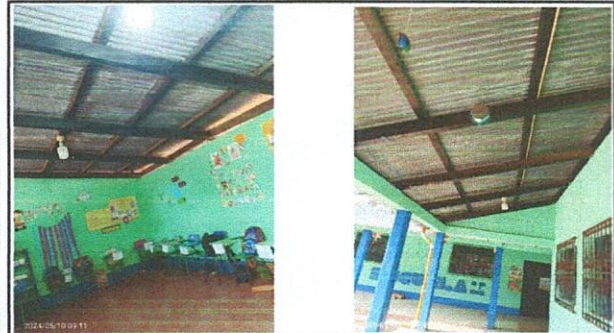
Foto 1: SE NECESITA CAMBIAR ESTRUCTURA PORTANTE DE MADERA A ESTRUCTURA PORTANTE DE METAL.

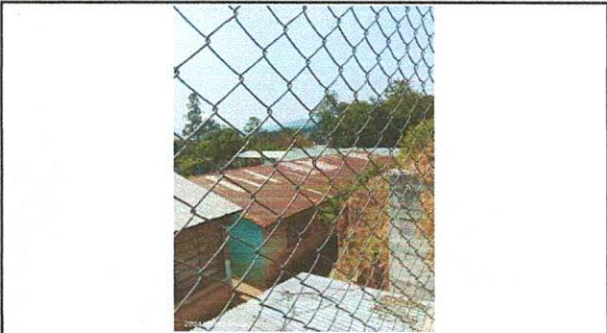
Foto 2: SE NECESITA CAMBIO DE TECHO DE LAMINA POR LAMINA TROQUELADA CALIBRE 26.

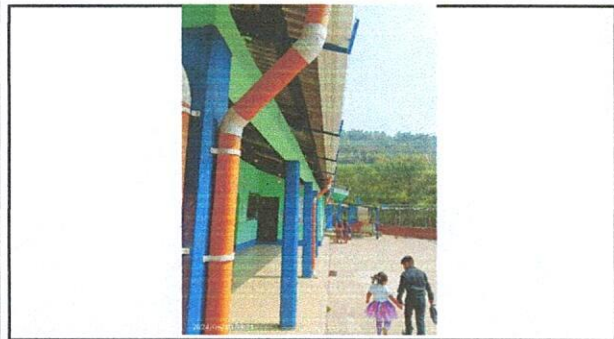
Foto 3: CANAL EXISTENTE SE DEBERA DES-INSTALAR Y RE-INSTALAR CON EL NUEVO TECHADO DE AULAS.

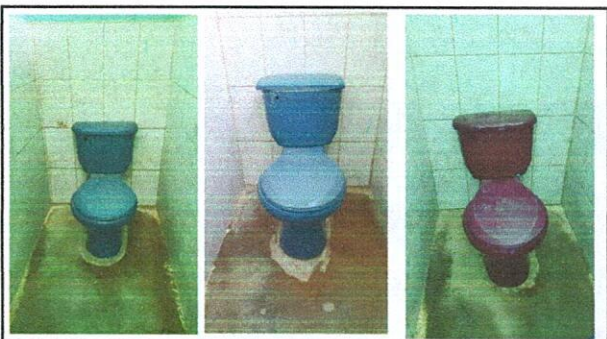
Foto 4: INODORO EN MAL ESTADO, CAMBIAR A INODORO TIPO PUSH.

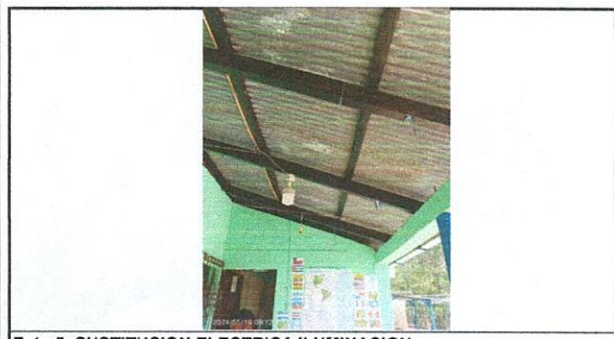
Foto 5: SUSTITUCION ELECTRICA ILUMINACION.

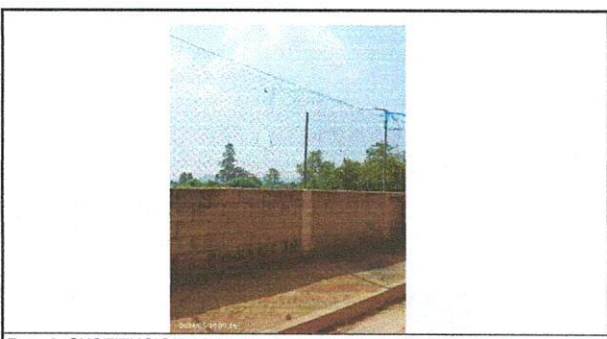
Foto 6: SUSTITUCION DE MALLA PERIMETRAL. H: 2.00 m
