**REGISTRO FOTOGRÁFICO  
PROGRAMA DE MANTENIMIENTO DE EDIFICIOS ESCOLARES PÚBLICOS**

Ministerio de Educación  
Guatemala

DEPARTAMENTO:	CHIMALTENANGO	MUNICIPIO:	SAN JOSÉ POAQUIL
NOMBRE DEL ESTABLECIMIENTO:	ESCUELA OFICIAL RUIRAL MIXTA	DIRECCIÓN DEL ESTABLECIMIENTO:	ALDEA OJER CAIBAL
CÓDIGO DEL ESTABLECIMIENTO:	04-02-0094-43	FECHA:	20/09/2024

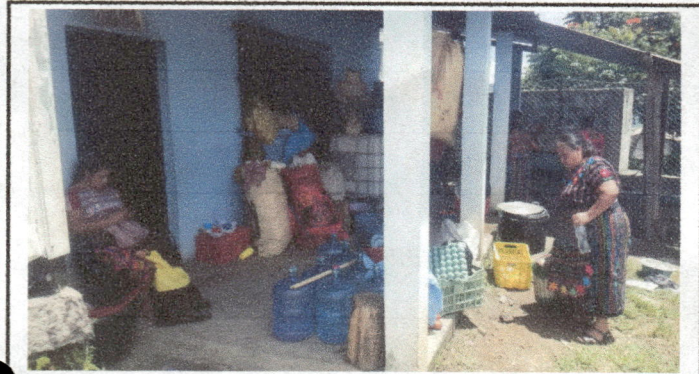
Foto1: Ampliación de cocina con paredes de block y corredor

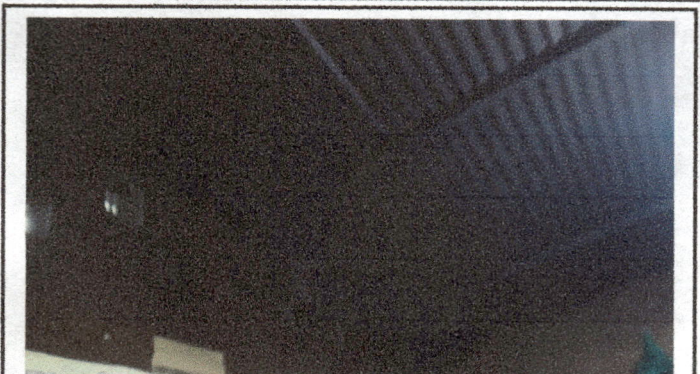
Foto 2: Sustitución de techo de cocina con lamina Troquelada Alucink calibre 26

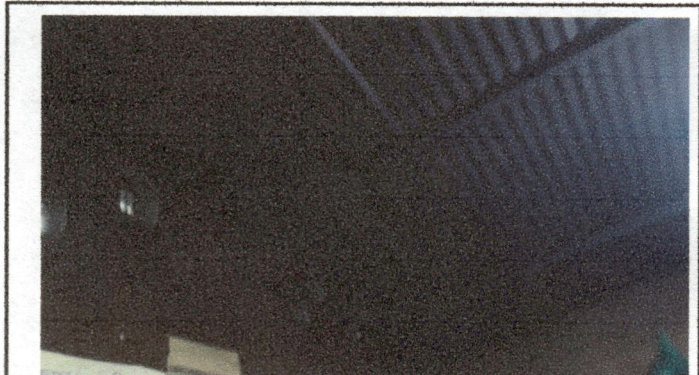
Foto 3: Sustitucion de estructura de techo de cocina de tubos galvanizada de 4x4 y 2x4 chapa 16 legitimo

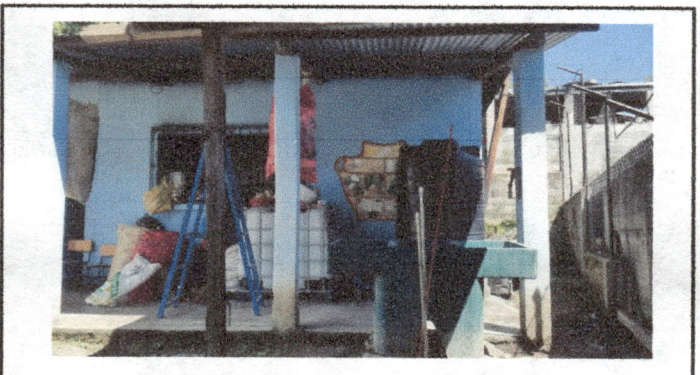
Foto 4: Viga principal de techo de 6x4

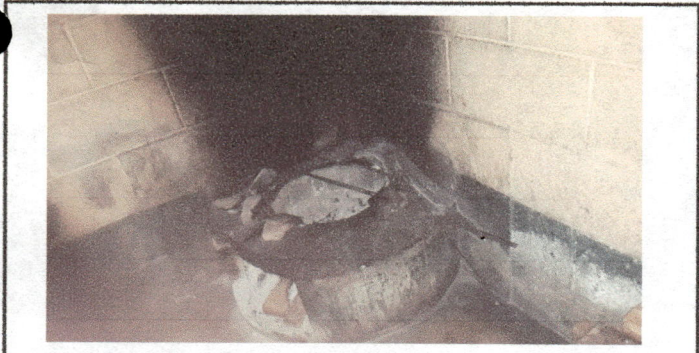
Foto 5: Elaboracion de un pollo para ollas 1 metro de diametro y 40 centimetros de altura

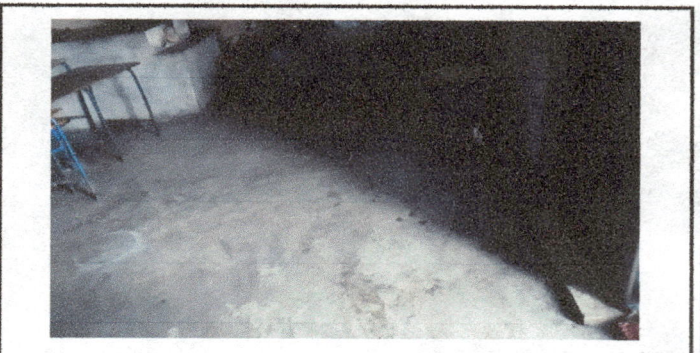
Foto 6: Sustitucion de piso de cocina con piso ceramico

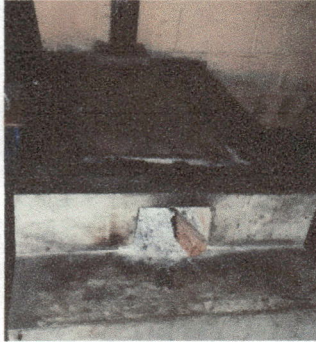
Foto7: Mantenimiento de pollo mejorado con azulejo de cocina

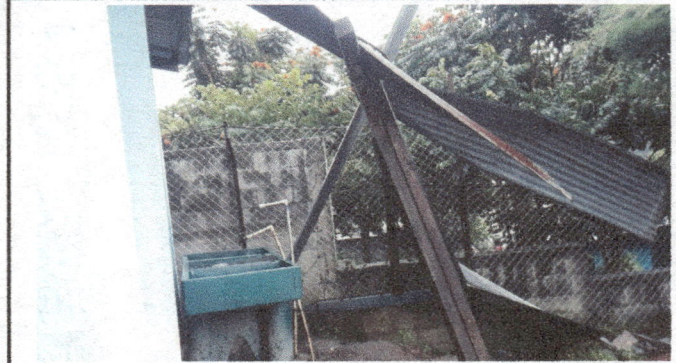
Foto 8: Fabricacion de pila para agua con 2 lavaderos de azulejo de 1.70 x 1 metro y de 0.80 metros de altura

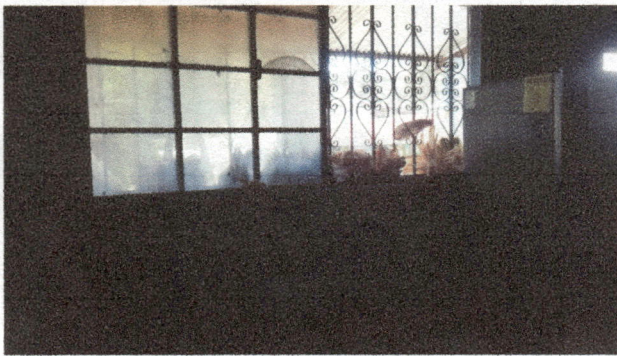
Foto 9: Elaboracion de ventana de corrediza 80x2.20 metro

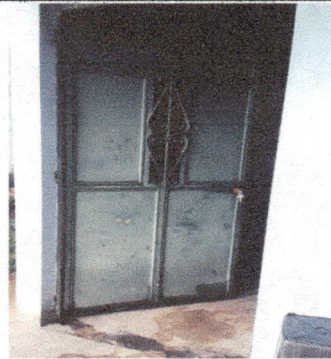
Foto 10: Mantenimiento de puertas con chapa yale 2x1 metro

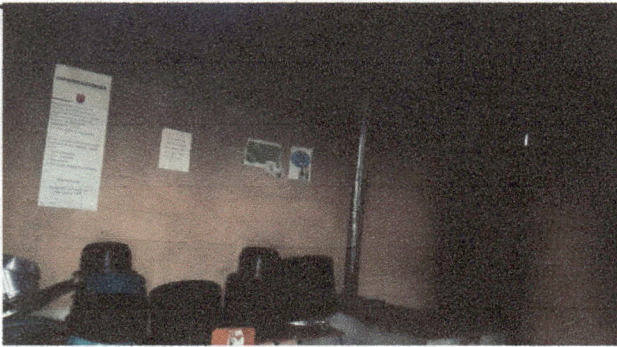
Foto 11: Pintada de pared de cocina con manos

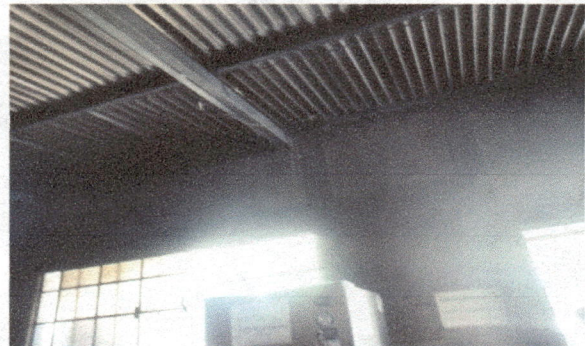
Foto 12: Sistema electrico instalacion de 20 metro cableado, intalacion de 10 lamparas, 20 toma corriente e intalacion de un tablero

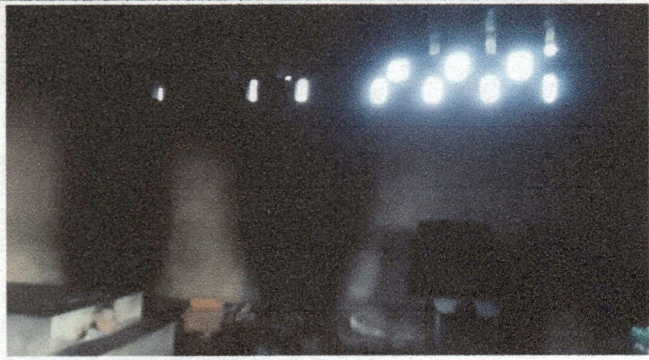
Foto 13: Cernido de pared de cocina

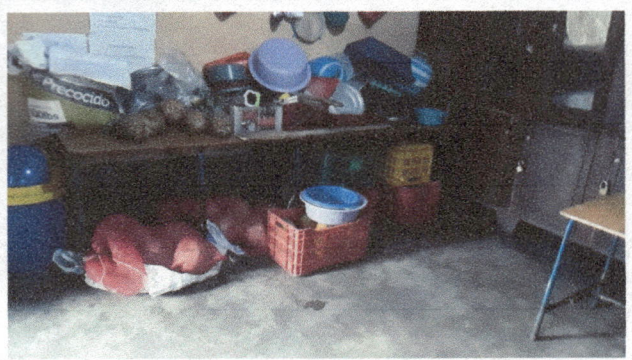
Foto 14: Elaboracion de concreto de 2 diviciones 2.5 metros y por 70 metros
