SITUACIÓN DEFICIENCIAS DETERMINADAS PREVIO DURANTE POSTERIOR

DEPARTAMENTO:	CHIMALTENANGO	MUNICIPIO:	SAN JOSE POAQUIL
NOMBRE DEL ESTABLECIMIENTO:	ESCUELA OFICIAL RURAL MIXTA	DIRECCIÓN DEL ESTABLECIMIENTO:	ALDEA PALAMÁ
CÓDIGO DEL ESTABLECIMIENTO:	04-02-0095-43	FECHA:	20/09/2024

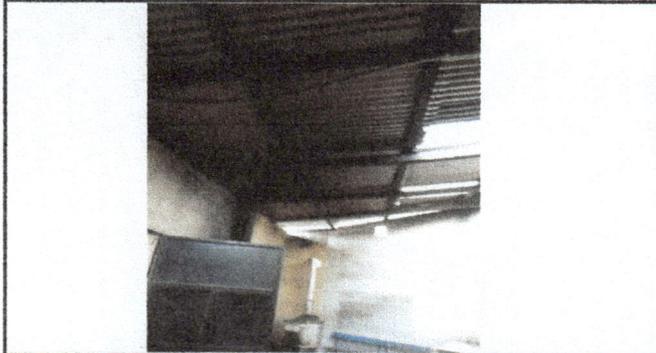
Foto1: TECHO DETERIORADO, ES NECESARIO EL CAMBIO DE ESTRUCTURA PORTANTE POR ESTRUCTURA DE METAL.

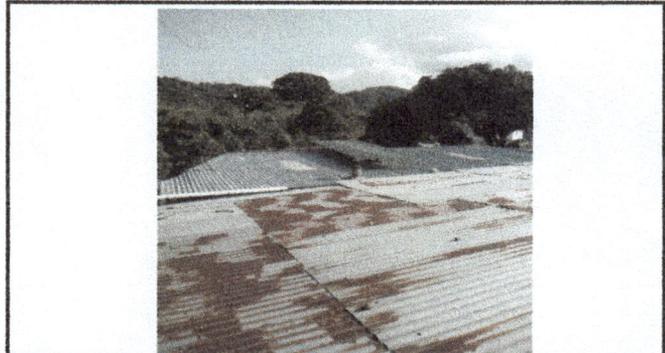
Foto 2: TECHO DE COCINA CUBIERTA DE LAMINA EN MAL ESTADO, ES NECESARIO SUSTITUIR LAMINA POR LAMINA TROQUELADA.

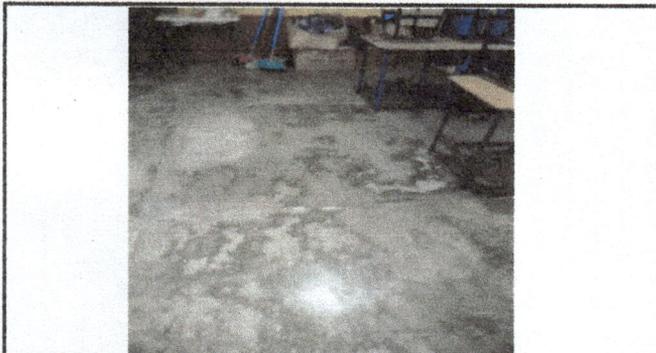
Foto 3: PISOS TORTA DE CONCRETO EN AULAS SIN PISO CERAMICA, ES NECESARIO INSTALAR PISO CERAMICA ANTIDESLIZANTE.

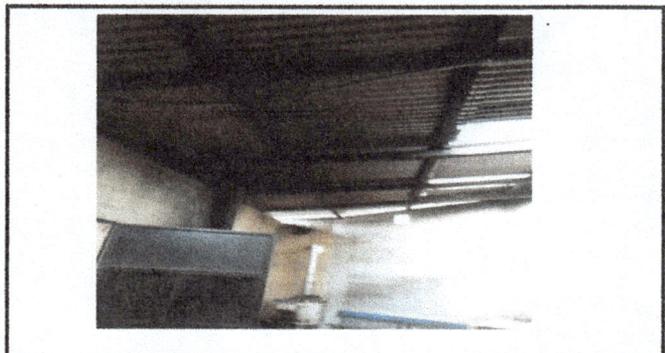
Foto 4: SE NECESITA INSTALACION ELECTRICA ILUMINACION Y TOMACORRIENTES.

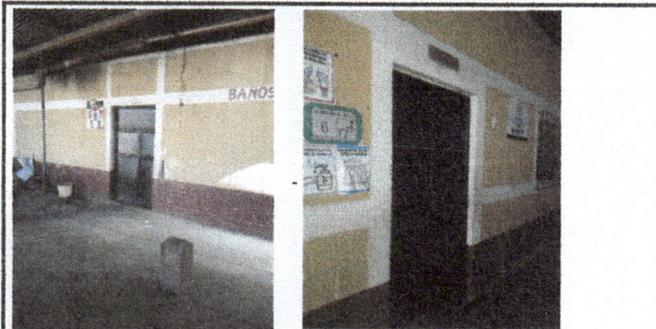
Foto 5: REPARACION DE PUERTA DE AULAS Y COCINA, POR LA COLOCACION DE PISO ES NECESARIO CORTAR LA PARTE INFERIOR DE LAS PUERTAS Y PINTADA.

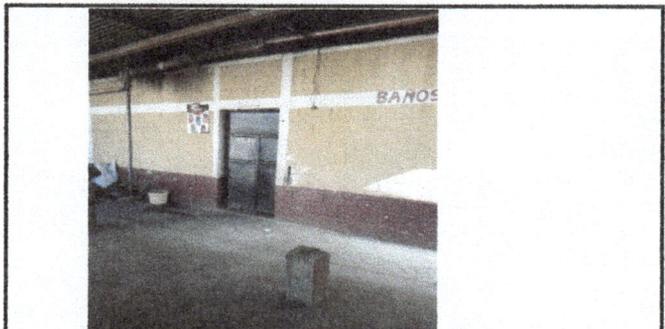
Foto 6: CANAL DE PVC COCINA, ES NECESARIO CAMBIAR POR CANAL DE ALUZINC CALIBRE 26.
