**REGISTRO FOTOGRÁFICO
PROGRAMA DE MANTENIMIENTO DE EDIFICIOS ESCOLARES PÚBLICOS**

PRA-FOR-123
Versión 1

Ministerio de Educación
Guatemala

DEPARTAMENTO:	CHIMALTENANGO	MUNICIPIO:	SAN JOSE POAQUIL
NOMBRE DEL ESTABLECIMIENTO:	ESCUELA OFICIAL RURAL MIXTA	DIRECCIÓN DEL ESTABLECIMIENTO:	ALDEA PALEY
CÓDIGO DEL ESTABLECIMIENTO:	04-02-0100-43	FECHA:	23/02/2024

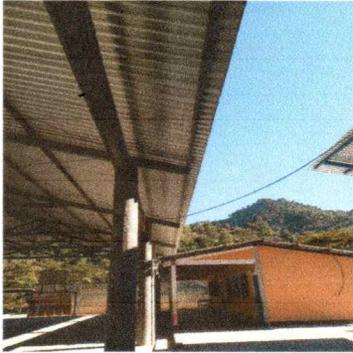
Foto1: TECHADO SIN CANAL, SE NECESITA COLOCAR CANAL EN TECHADO DE CANCHA.

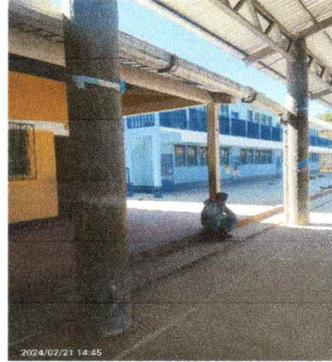
Foto 2: CANAL EXISTENTE CON FALTA DE REFUERZO Y REMACHES EN TRANSLAPES, SE NECESITA APLICAR SIKAFLEX EN TRANSLAPES DE CANAL.

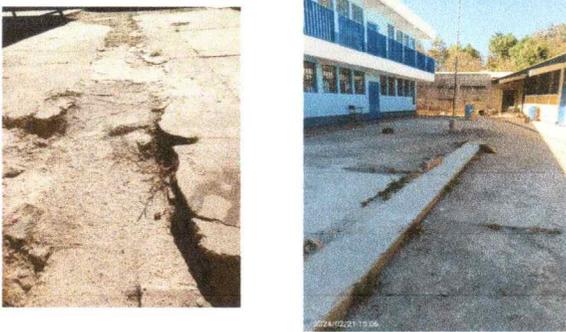
Foto 3: REPARACION DE PLANCHA DE CONCRETO A COLOCACION DE ADOQUIN.
