SITUACIÓN DEFICIENCIAS DETERMINADAS

DEPARTAMENTO:	CHIMALTENANGO	MUNICIPIO:	San José Poaquil
NOMBRE DEL ESTABLECIMIENTO:	EOUM Rafael Landivar y Caballero No.1	DIRECCIÓN DEL ESTABLECIMIENTO:	1ra Avenida 1-80 ZONA 3
CÓDIGO DEL ESTABLECIMIENTO:	04-02-0104-43	FECHA:	4/08/2024

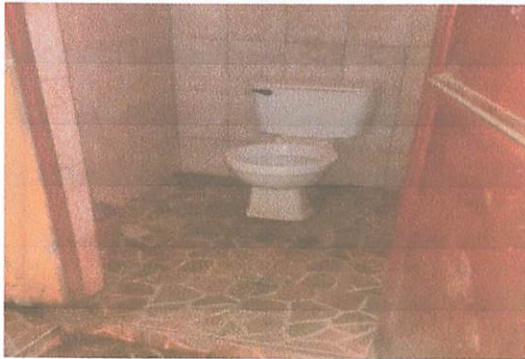
Foto1: sanitario obsoletos ,cambio a inodoro tipo push y una nueva instalacion de tubo PVC 1/2 ( instalacion en visto ) para el abastamiento de sanitarios y lavamanos en el modulo #1.

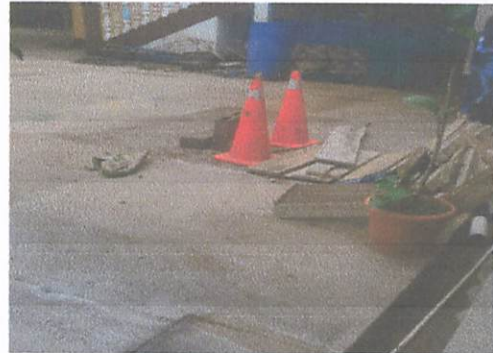
Foto 2: Línea de agua no aprovechable, surge la necesidad de depósito subterráneo alimentado de esta acometida de agua potable, y a su vez servirá para alimentar depósito aéreo de 2500 LT.

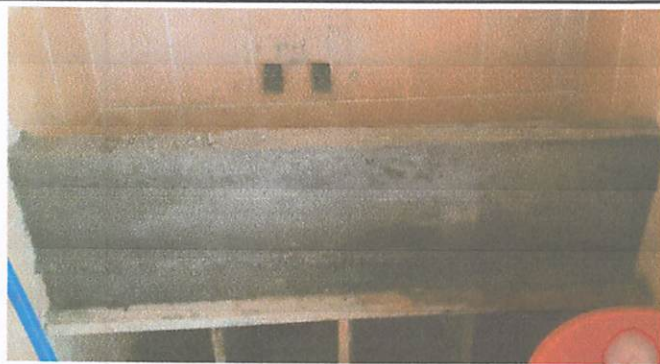
Foto 3: REPARACION DE LAVAMANOS DE CONCRETO ARMABLE + INSTALACION DE 2 CHORROS (instalacion en visto)

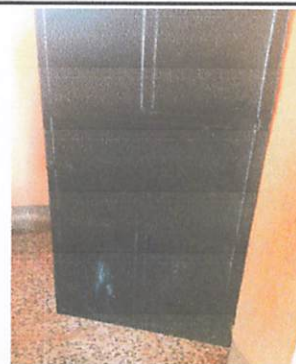
Foto 4: ES NECESARIO EL MANTENIMIENTO DE PUERTAS EN EL SERVICIO SANITARIO MODULO 1

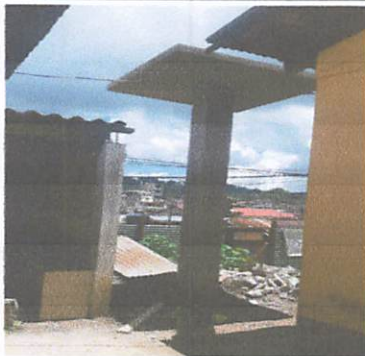
Foto 5: colocacion y arreglo de base para deposito de agua potable e instalaciones fe tubo PVC.

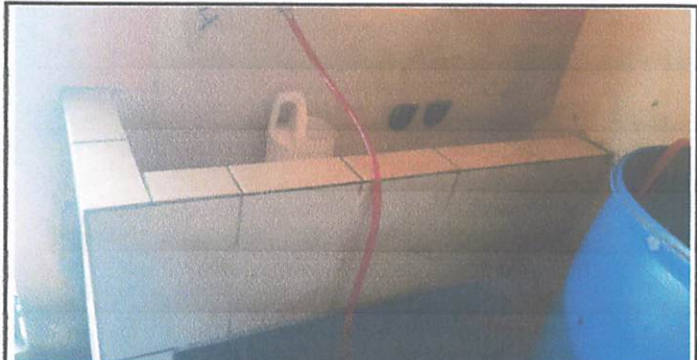
Foto 6: reparacion de lavamano de sanitarios 2 con instalacion de tubo PVC
