SITUACIÓN DEFICIENCIAS DETERMINADAS PREVIO DURANTE POSTERIOR

DEPARTAMENTO:	CHIMALTENANGO	MUNICIPIO:	SAN JOSE POAQUIL
NOMBRE DEL ESTABLECIMIENTO:	EOUM Rafael Landivar y Caballero No. 2	DIRECCIÓN DEL ESTABLECIMIENTO:	1a. Calle 1-360 zona 5
CÓDIGO DEL ESTABLECIMIENTO:	04-02-0105-43	FECHA:	5/08/2024

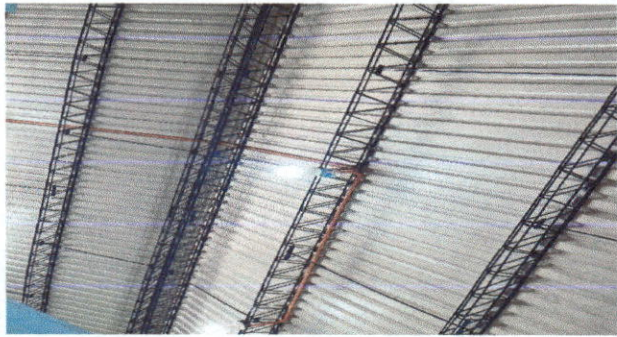
Foto 1: MODULO #1: AULAS SIN ILUMINACION, ES NECESARIO NUEVA INSTALACION USANDO PLAFON Y BOMBILLAS LED.

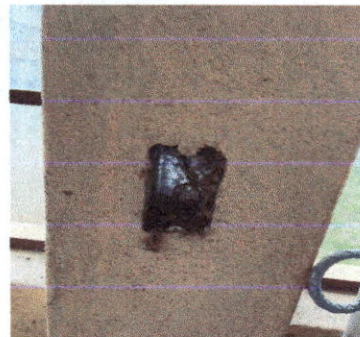
Foto 2: MODULO #1 TOMACORRIENTE EN MAL ESTADO, ES NECESARIO NUEVA INSTALACION Y CABLE CALIBRE No.12.

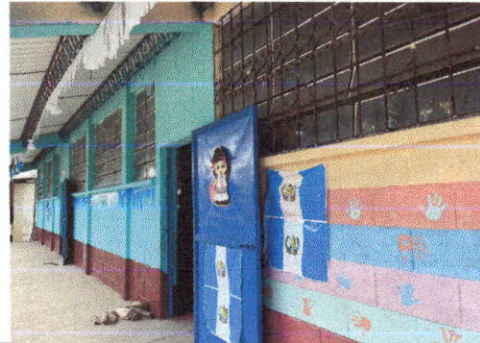
Foto 4: MODULO #1: PINTURA DETERIORADO, ES NECESARIO LA APLICACION DE PINTURA DE AGUA + ZOCALO DE PINTURA ACEITE.

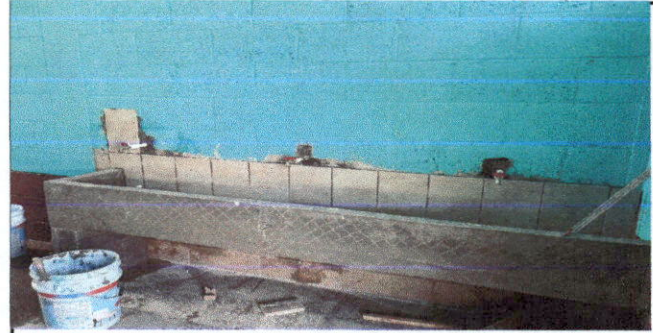
Foto 6: SUSTITUIR LAVAMANOS POR LAVAMANO DE CONCRETO ARMADO Y AZULEJO, Y SUSTITUCION DE PISO POR PISO ANTIDESLIZANTE, COMO APLICACIÓN DE PINTURA EN PAREDES.
