REGISTRO FOTOGRÁFICO PROGRAMA DE MANTENIMIENTO DE EDIFICIOS ESCOLARES PÚBLICOS

PRA-FOR-123
Versión 1

DEPARTAMENTO:	CHIMALTENANGO	MUNICIPIO:	SAN JOSE POAQUIL
NOMBRE DEL ESTABLECIMIENTO:	ESCUELA OFICIAL DE PÁRVULOS	DIRECCIÓN DEL ESTABLECIMIENTO:	2DA. CALLE 2-87 ZONA 2
CÓDIGO DEL ESTABLECIMIENTO:	04-02-2229-42	FECHA:	27/06/2024

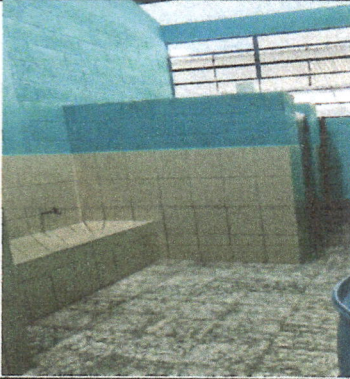
Fotografía No. 1: Ampliación de dos servicios sanitarios para varones.

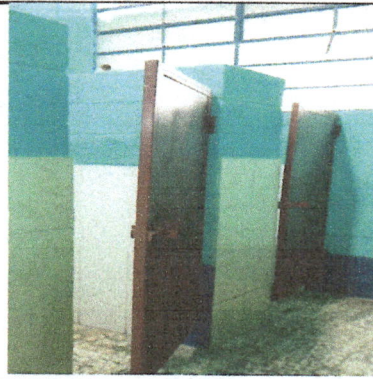
Fotografía No. 2: Necesidad de dos servicios sanitarios para varones ya que los existentes son insuficientes para la población escolar.

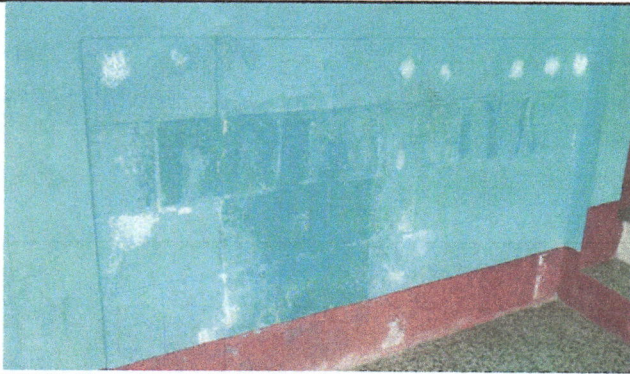
Fotografía No.3: Impermeabilización de pares interior y exterior ya que debido a la filtración causa inundación dentro de la escuela.

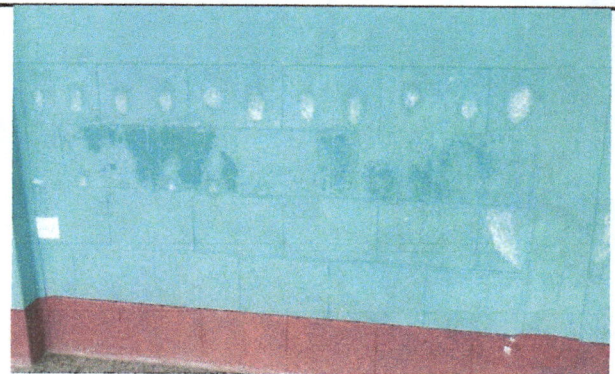
Fotografía No. 4: Filtración de agua pluvial en pared de la escuela que causa moledias y enfermedades a la población escolar.

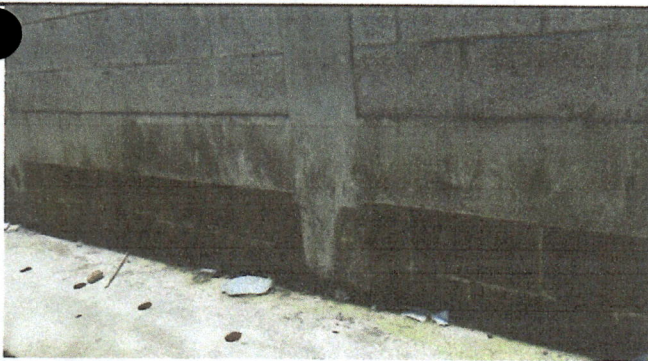
Fotografía No. 5: Problema de filtración de agua hacia la escuela, pared de la parte posterior donde se origina el problema.

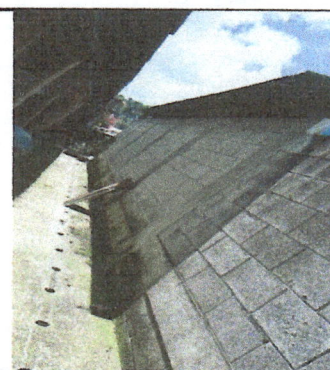
Fotografía No. 6: Necesidad de canales y bajada de agua pluvial, impermeabilización de pared para evitar la continuidad del daño por filtraciones.

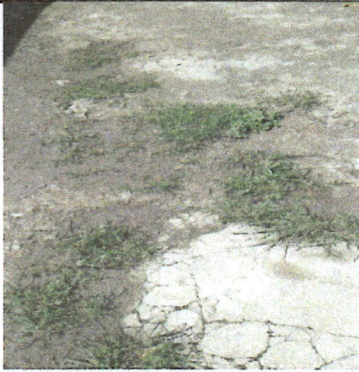
Fotografía No. 7: Fractura del piso de torta de cemento en el patio de la escuela de uso de la población escolar.

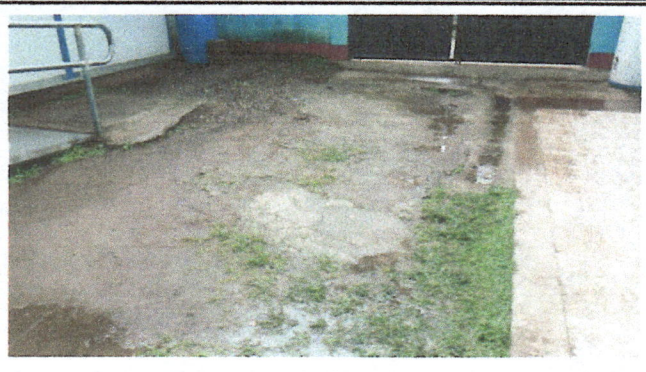
Fotografía No. 8: Sustitución de piso de torta de cemento apto para el uso de la población escolar del establecimiento.

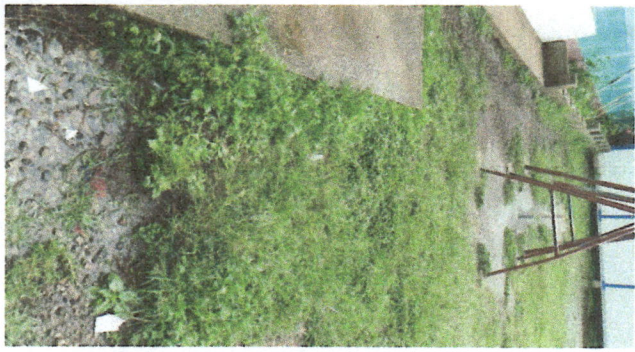
Fotografía No.9: Deterioro de torta de cemento del patio de juegos de la Escuela Oficial De Párvulos.

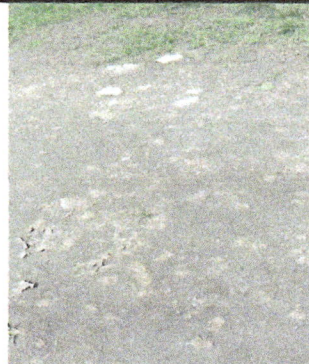
Fotografía No. 10: Mal estado de la cobertura de cemento del patio de la Escuela De Párvulos, debido a las lluvias.

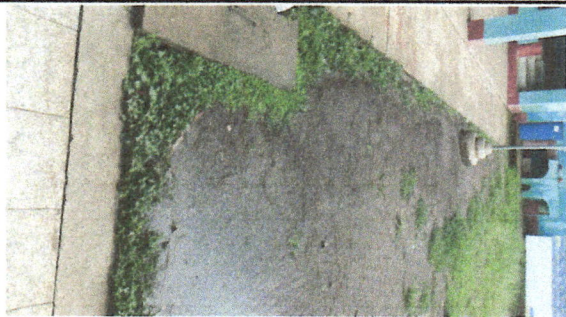
FOTO 11: deterioro de torta sustituido por adoquín.

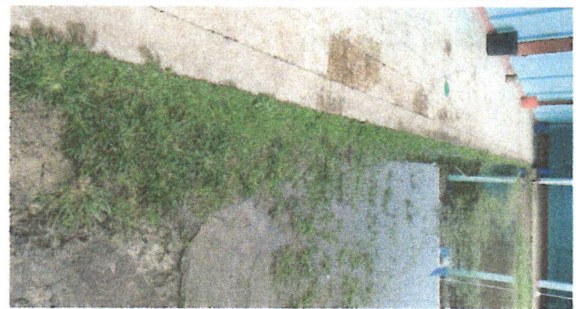
FOTO 12: Deterioro de torta sustituido por adoquín, acumulación de agua.
