# REGISTRO FOTOGRÁFICO PROGRAMA DE MANTENIMIENTO DE EDIFICIOS ESCOLARES PÚBLICOS

SITUACIÓN DEFICIENCIAS DETERMINADAS

DEPARTAMENTO:	CHIMALTENANGO	MUNICIPIO:	SAN JOSE POAQUIL
NOMBRE DEL ESTABLECIMIENTO:	ESCUELA OFICIAL DE PÁRVULOS	DIRECCIÓN DEL ESTABLECIMIENTO:	2DA. CALLE 2-87 ZONA 2
CÓDIGO DEL ESTABLECIMIENTO:	04-02-2229-42	FECHA:	20/11/2024

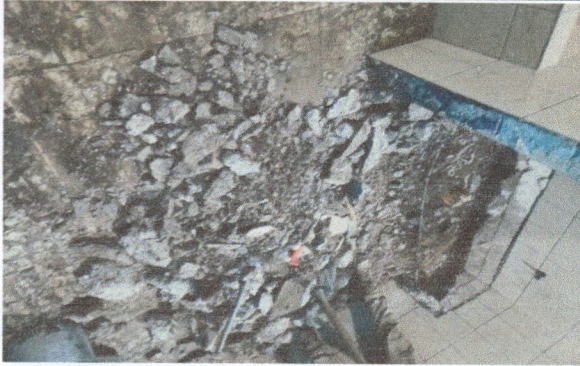
Fotografía No. 1: Ampliación de dos servicios sanitarios para varones.

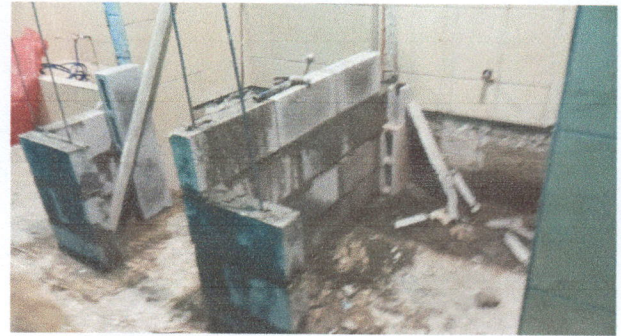
Fotografía No. 2: Necesidad de dos servicios sanitarios para varones ya que los existentes son insuficientes para la población escolar.

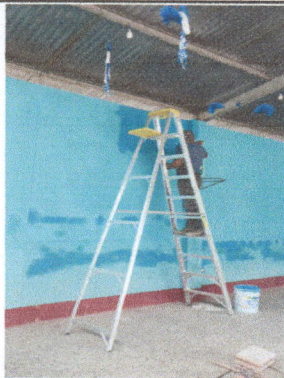
Fotografía No. 3: Impermeabilización de paredes interior y exterior ya que debido a la filtración causa inundación dentro de la escuela.

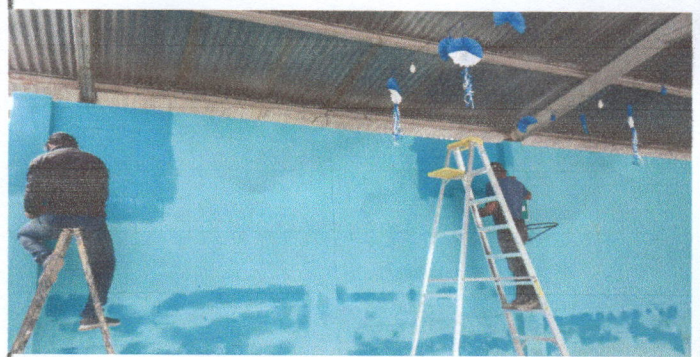
Fotografía No. 4: Filtración de agua pluvial en pared de la escuela que causa moledias y enfermedades a la población escolar.

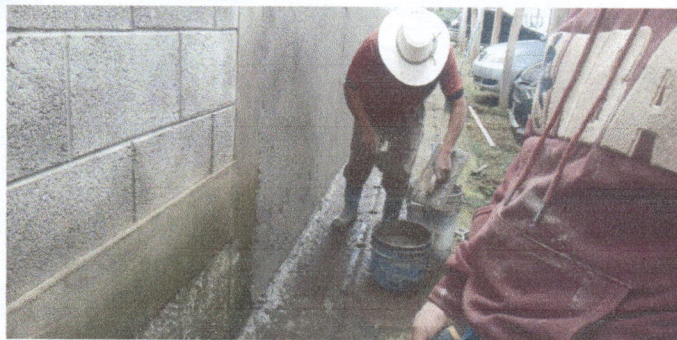
Fotografía No. 5: Problema de filtración de agua hacia la escuela, pared de la parte posterior donde se origina el problema.

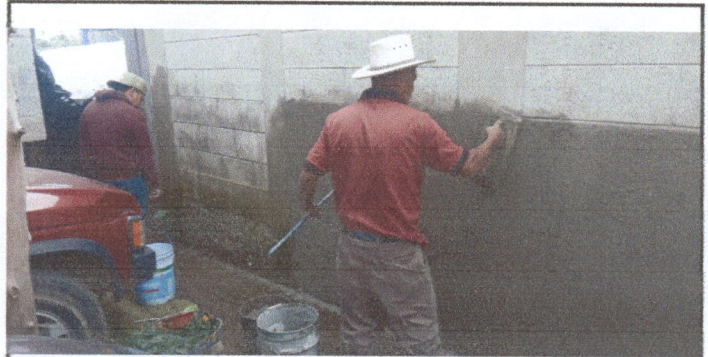
Fotografía No. 6: Necesidad de canales y bajada de agua pluvial, impermeabilización de pared para evitar la continuidad del daño por filtraciones.

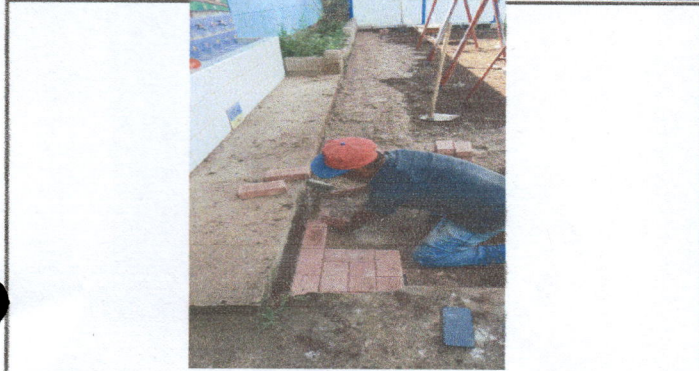
**Fotografía No. 7:** Fractura del piso de torta de cemento en el patio de la escuela de uso de la población escolar.

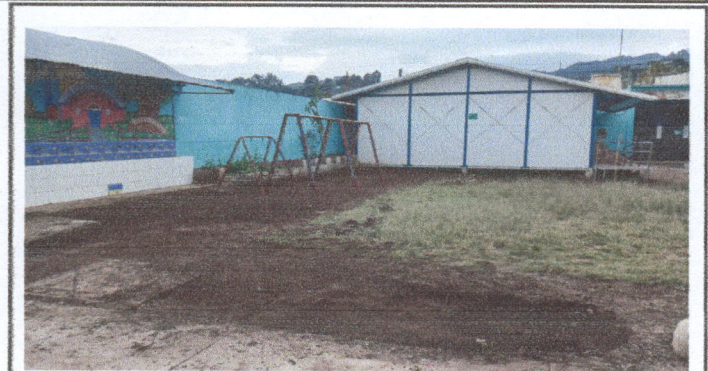
**Fotografía No. 8:** Sustitución de piso de torta de cemento por adoquin apto para el uso de la población escolar del establecimiento.

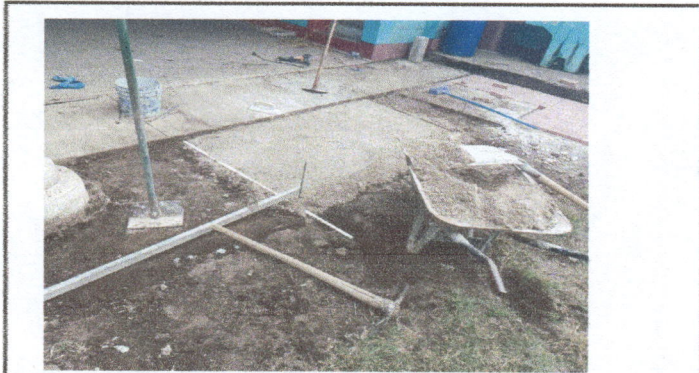
**Fotografía No.9:** Deterioro de torta de cemento del patio de juegos de la Escuela Oficial De Párvulos.

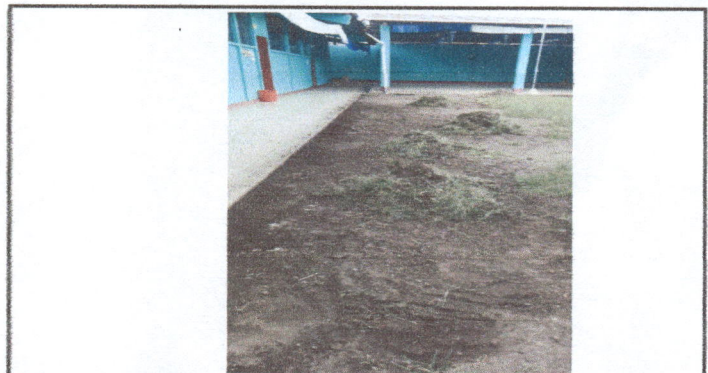
**Fotografía No. 10:** Mal estado de la cobertura de cemento del patio de la Escuela De Párvulos, debido a las lluvias.

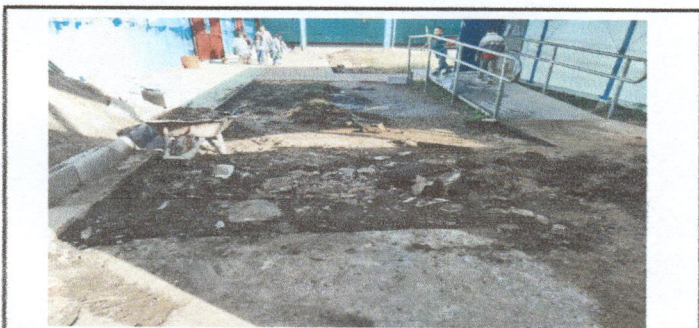
**FOTO 11:** Deterioro de torta sustituido por adoquin

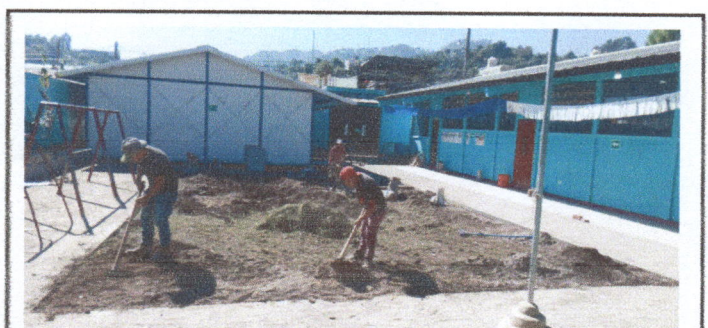
**FOTO 12:** Deterioro de torta susutituido por adoquin, acumulación de agua
