SITUACIÓN DEFICIENCIAS DETERMINADAS PREVIO DURANTE POSTERIOR

DEPARTAMENTO:	CHIMALTENANGO	MUNICIPIO:	SAN JOSE POAQUIL
NOMBRE DEL ESTABLECIMIENTO:	ESCUELA OFICIAL RURAL MIXTA JV	DIRECCIÓN DEL ESTABLECIMIENTO:	ALDEA SAQUITACAJ
CÓDIGO DEL ESTABLECIMIENTO:	04-02-2445-43	FECHA:	23/02/2024

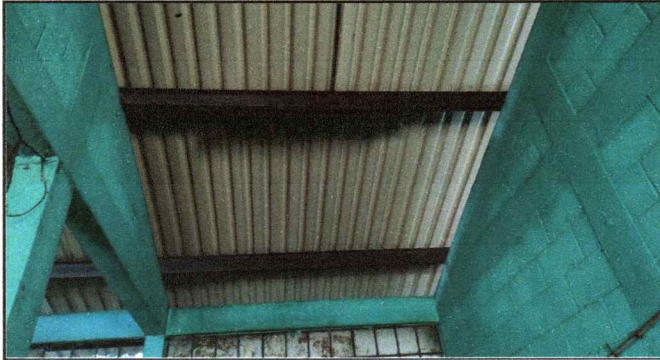
Foto 1: ES NECESARIO EL MANTENIMIENTO DE ESTRUCTURA DE TECHO EN COCINA.

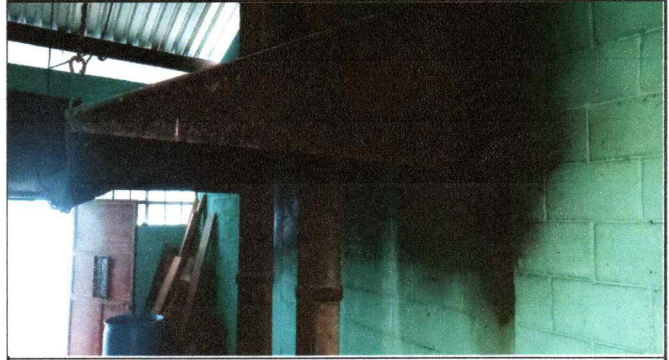
Foto 2: PAREDES CON NESESIDAD ACABADO DE CERNIDO..

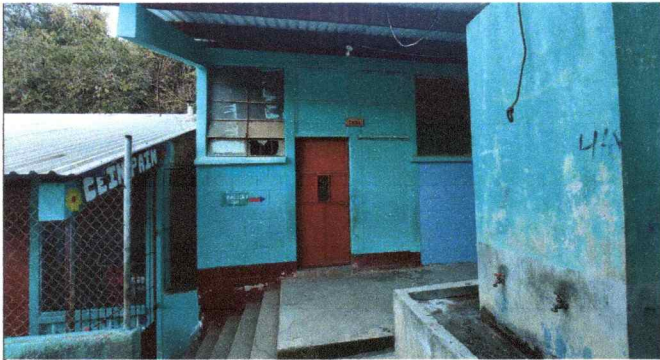
Foto 3: COCINA CON LA NESESIDAD DE TENER UN TOP DE DESPACHO DE ALIMENTO.

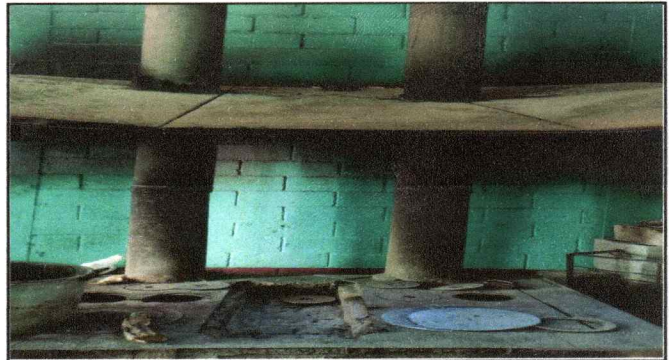
Foto 4: ESTUFAS RURALES DETERIORADAS, ES NECESARIO LA SUSTITUCION DE ESTAS DOS ESTUFAS.

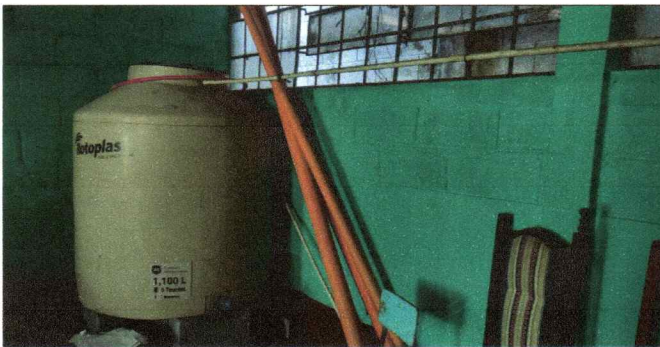
Foto 5: DEPOSITO DE AGUA CON BASE DE BLOCK, SE NECESITA HACER NUEVA BASE Y CAMBIAR DE LUGAR.

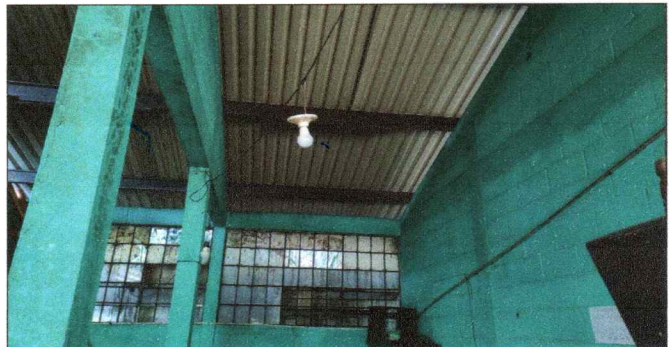
Foto 6: ILUMINACION EN MAL ESTADO, ES NECESARIO NUEVA INSTALACION.

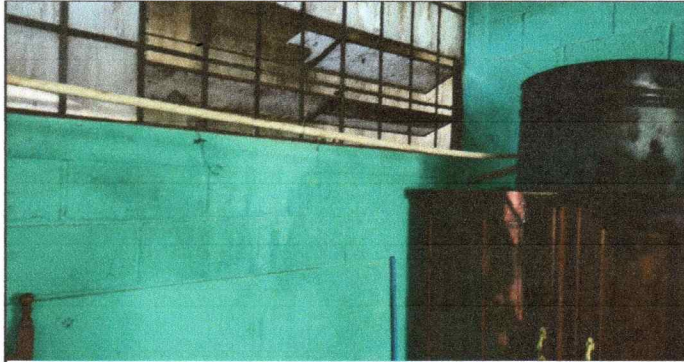
FOTO 7: VENTANAS EN MAL ESTADO Y DETERIORADO, SE NECESITA CAMBIO DE VENTANAS EN COCINA.

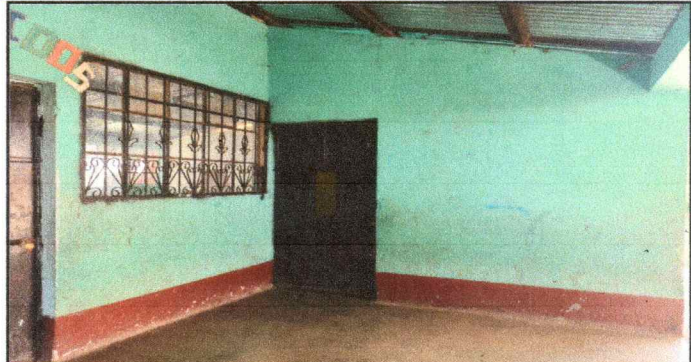
FOTO 8: PINTURA EN PAREDES DETARIORADAS, ES NECESARIO EL MANTENIMIENTO DE SALONES CON PINTURA NUEVA.

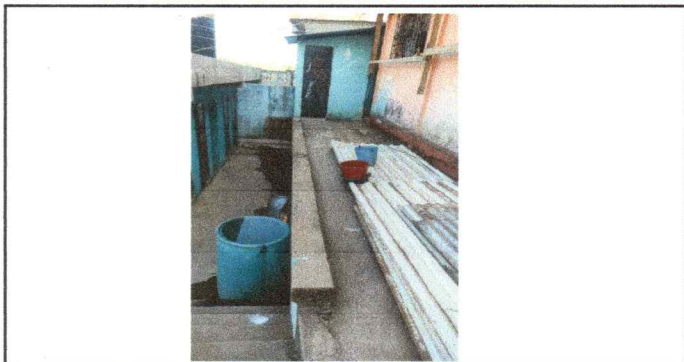
FOTO 9: MURO DE MAMPOSTERIA SIN PROTECCION, COLOCACION DE BARANDA NUEVA PARA PREVENCIÓN DE ACCIDENTES.

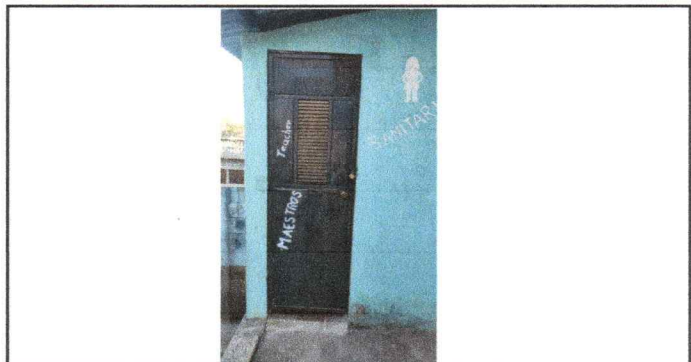
FOTO 10: MANTENIMIENTO DE PUERTAS EN S.S.
