# REGISTRO FOTOGRÁFICO PROGRAMA DE MANTENIMIENTO DE EDIFICIOS ESCOLARES PÚBLICOS

PRA-FOR-123  
Versión 1

DEPARTAMENTO:	CHIMALTENANGO	MUNICIPIO:	SAN JOSE POAQUIL
NOMBRE DEL ESTABLECIMIENTO:	ESCUELA OFICIAL RURAL MIXTA CENTRAL VIRGEN DE CANDELARIA	DIRECCIÓN DEL ESTABLECIMIENTO:	CASERIO CENTRO, ALDEA HACIENDA MARIA
CÓDIGO DEL ESTABLECIMIENTO:	04-02-2891-43	FECHA:	15/05/2024

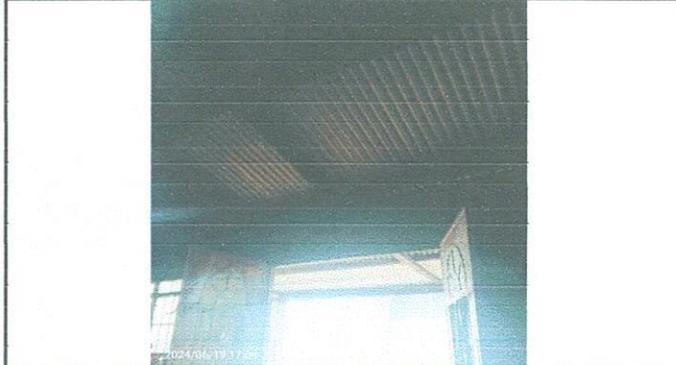
Foto 1: CAMBIO DE ESTRUCTURA DE MADERA POR ESTRUCTURA DE METAL + CAMBIO DE LAMINA POR LAMINA TROQUELADA CALIBRE 26 ALUZINC.

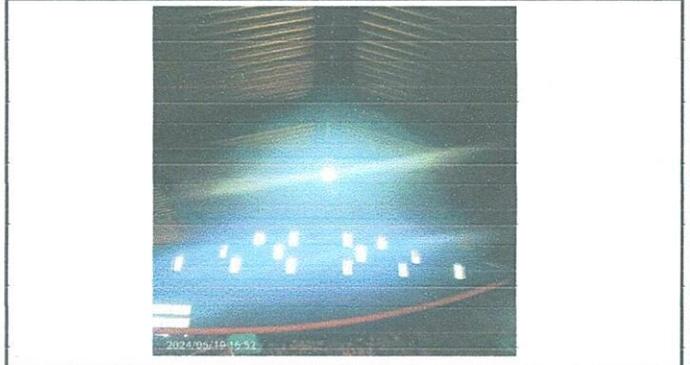
Foto 2: DEMOLICION DE MOJINETE Y AMPLIACION DE PARED DE COCINA A 2 AGUA ENTRE COCINA Y CORREDOR.

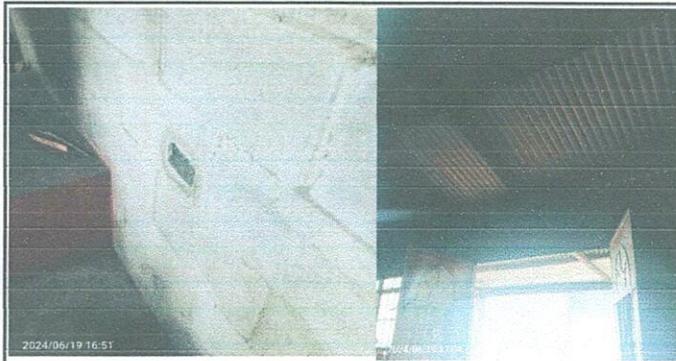
Foto 3: COCINA SIN INSTALACION ELECTRICA, ES NECESARIO INSTALACION ELECTRICA ILUMINACION + INSTALACION ELECTRICA FUERZA (TOMACORRIENTES)

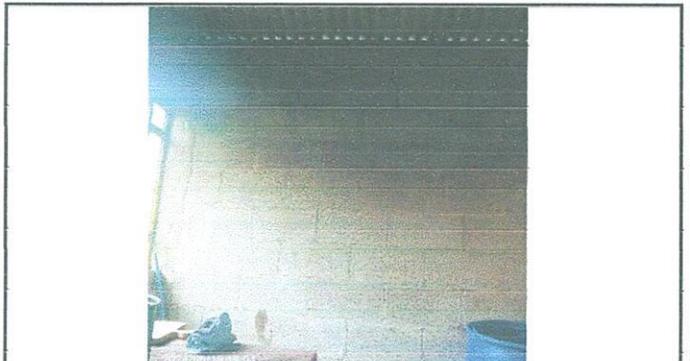
Foto 4: PAREDES DE COCINA SIN ACABADO, SE NECESITA UN ACABADO DE CERNIDO HACIA LAS PAREDES DE COCINA + PINTURA BASE AGUA

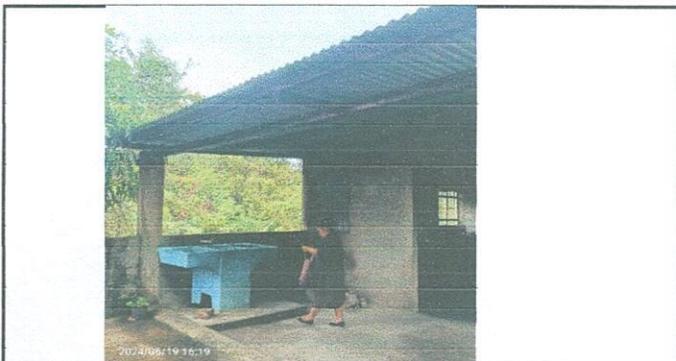
Foto 5: COCINA SIN PISO, SE NECESITA INSTALACION DE PISO DENTRO DE COCINA.

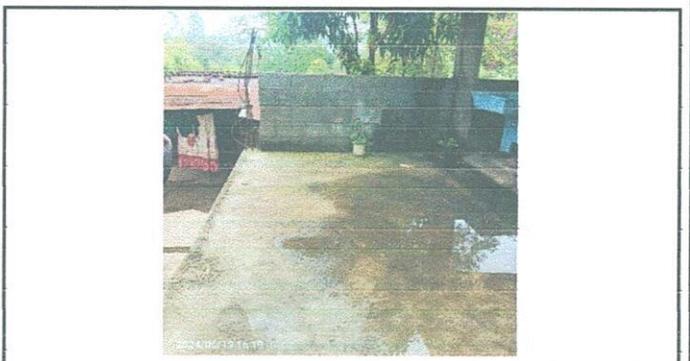
Foto 6: ENTRADA DE COCINA SE NECESITA LEVANTANDO MURO DE BLOCK Y COLUMNAS; SOBRE ESTE MURO SE NECESITA CIRCULAR CON MALLA CICLONICA CON MARCO DE TUBO GALVANIZADO DE 1" + PORTON DE ENTRADA.
