# REGISTRO FOTOGRÁFICO PROGRAMA DE MANTENIMIENTO DE EDIFICIOS ESCOLARES PÚBLICOS

PRA-FOR-123  
Versión 1

DEPARTAMENTO:	CHIMALTENANGO	MUNICIPIO:	SAN JOSE POAQUIL
NOMBRE DEL ESTABLECIMIENTO:	ESCUELA OFICIAL RURAL MIXTA CENTRAL VIRGEN DE CANDELARIA	DIRECCIÓN DEL ESTABLECIMIENTO:	CASERIO CENTRO, ALDEA HACIENDA MARIA
CÓDIGO DEL ESTABLECIMIENTO:	04-02-2891-43	FECHA:	15/08/2024

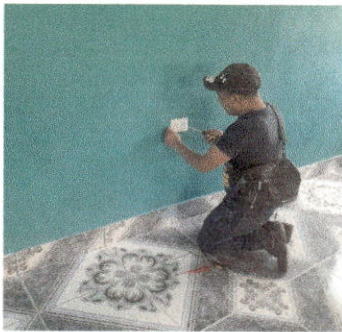
Foto 3: COCINA SIN INSTALACION ELECTRICA, ES NECESARIO INSTALACION ELECTRICA ILUMINACION + INSTALACION ELECTRICA FUERZA (TOMACORRIENTES)

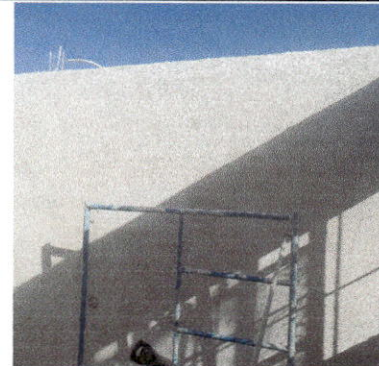
Foto 4: PAREDES DE COCINA SIN ACABADO, SE NECESITA UN ACABADO DE CERNIDO HACIA LAS PAREDES DE COCINA + PINTURA BASE AGUA

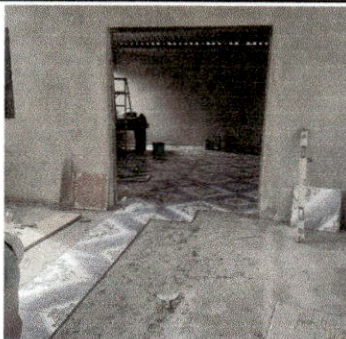
Foto 5: COCINA SIN PISO, SE NECESITA INSTALACION DE PISO DENTRO DE COCINA.

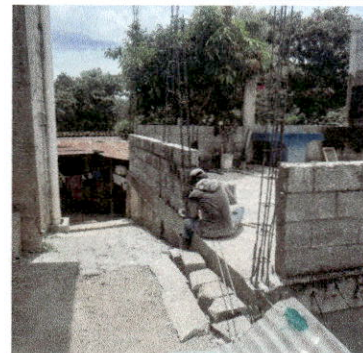
Foto 6: ENTRADA DE COCINA SE NECESITA LEVANTADO MURO DE BLOCK Y COLUMNAS; SOBRE ESTE MURO SE NECESITA CIRCULAR CON MALLA CICLONICA CON MARCO DE TUBO GALVANIZADO DE 1". + PORTON DE ENTRADA.
