# REGISTRO FOTOGRÁFICO PROGRAMA DE MANTENIMIENTO DE EDIFICIOS ESCOLARES PÚBLICOS

DEPARTAMENTO:	CHIMALTENANGO	MUNICIPIO:	SAN JOSE POAQUIL
NOMBRE DEL ESTABLECIMIENTO:	ESCUELA OFICIAL RURAL MIXTA CENTRAL VIRGEN DE CANDELARIA	DIRECCIÓN DEL ESTABLECIMIENTO:	CASERIO CENTRO, ALDEA HACIENDA MARIA
CÓDIGO DEL ESTABLECIMIENTO:	04-02-2891-43	FECHA:	20/09/2024

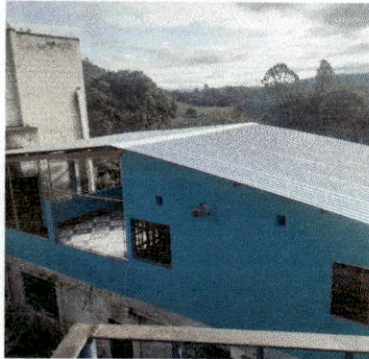
Foto 1: ESTRUCTURA DE METAL + CAMBIO DE LAMINA POR LAMINA TROQUELADA CALIBRE 26 ALUZINC.

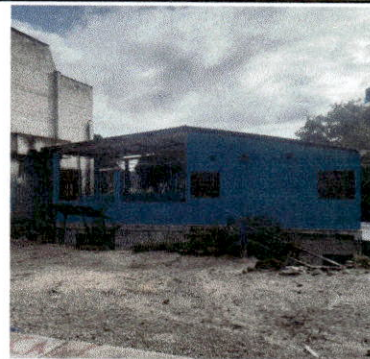
Foto 2: AMPLIACION DE PARED DE COCINA A 2 AGUA ENTRE COCINA Y CORREDOR.

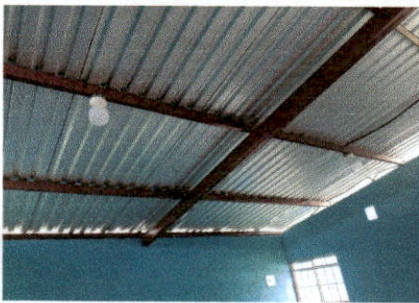
Foto 3: INSTALACION ELECTRICA FUERZA (TABLERO MONOFASICO)

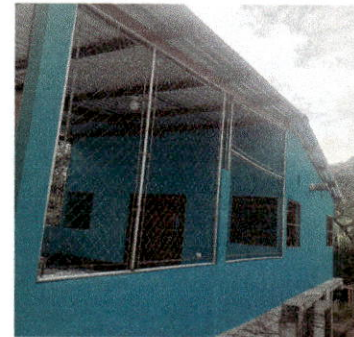
Foto 4: CERNIDO DE PAREDES DE COCINA + PINTURA BASE AGUA

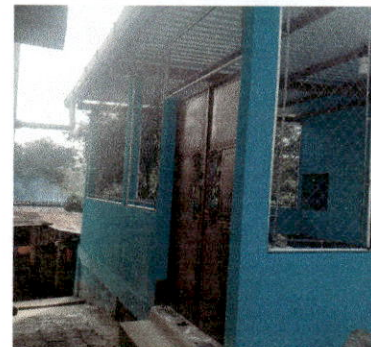
Foto 6: CIRCULACIÓN CON MALLA CICLONICA CON MARCO DE TUBO GALVANIZADO DE 1". + PORTON DE ENTRADA.
