**REGISTRO FOTOGRÁFICO
PROGRAMA DE MANTENIMIENTO DE EDIFICIOS ESCOLARES PÚBLICOS**

SITUACIÓN DEFICIENCIAS DETERMINADAS

DEPARTAMENTO:	Chimaltenango	MUNICIPIO:	San Martín Jilotepeque
NOMBRE DEL ESTABLECIMIENTO:	EORM	DIRECCIÓN DEL ESTABLECIMIENTO:	Caserío El Sauce, Aldea Xesuj
CÓDIGO DEL ESTABLECIMIENTO:	04-03-0054-43	FECHA:	10/07/2024

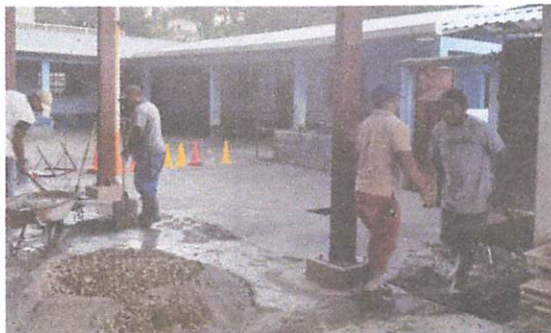
Foto 7: Patio de piso de torta de concreto

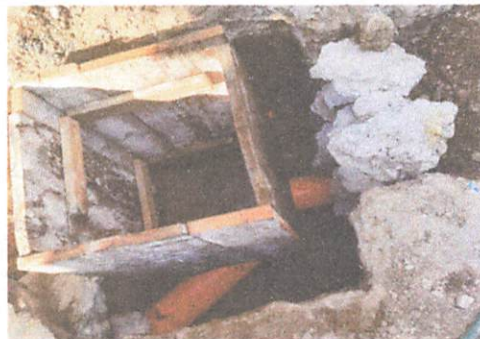
Foto 8: Drenaje de aguas negras

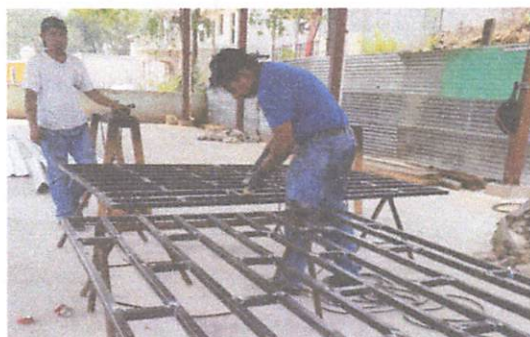
Foto 9 : Baranda de metal área de cocina

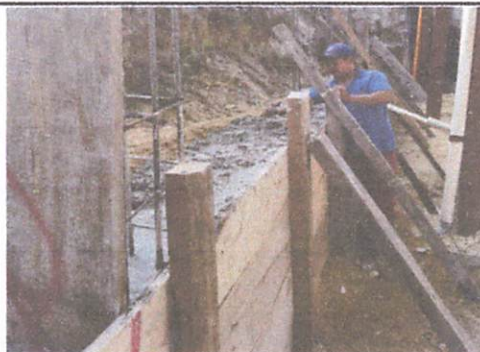
Foto 10: Área con necesidad de muro de contención

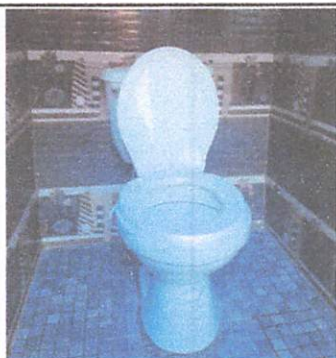
Foto 11: Inodoro a cambiar en sanitarios No. 1

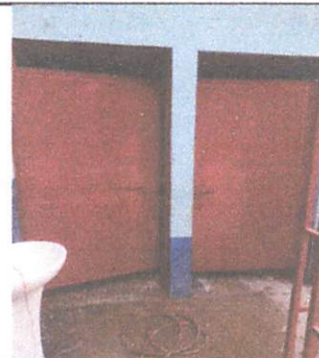
Foto 12: Puertas de metal sanitarios No. 1

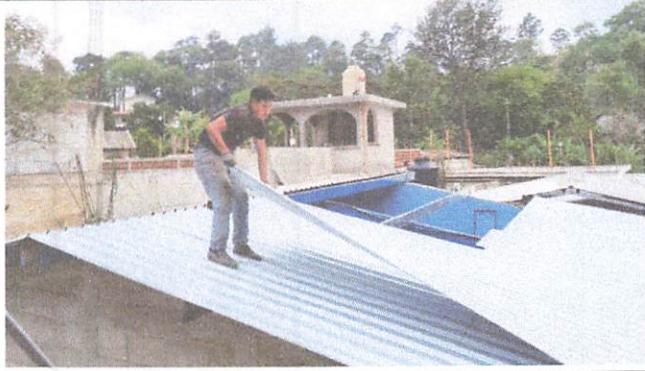
Foto1: Techo de lámina de aula No. 5

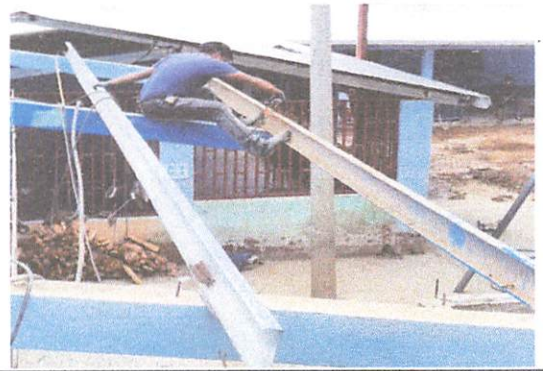
Foto 2: Estructura de metal de aula No. 5

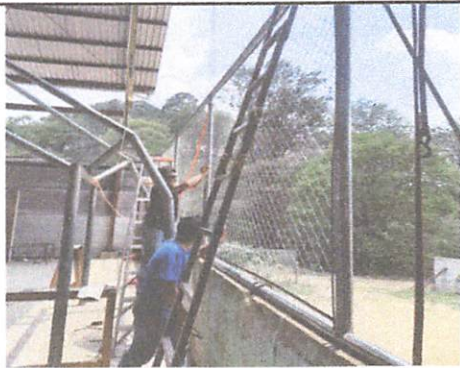
Foto 3: Área a colocar tubos hg y malla galvanizada

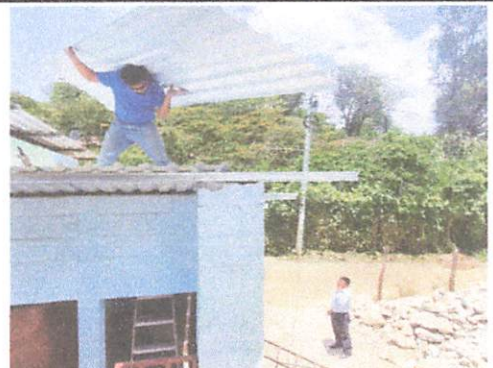
Foto 4: Techo de lámina de sanitario No. 1

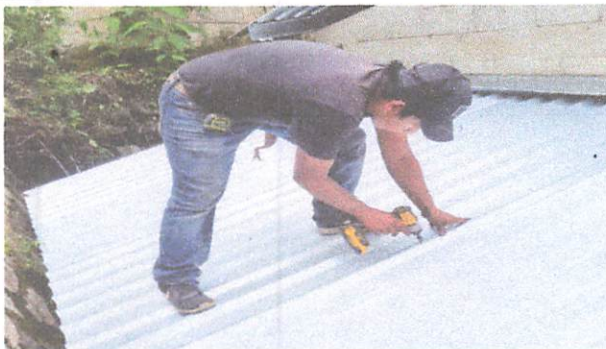
Foto 5: Techo de lámina de sanitarios No. 2

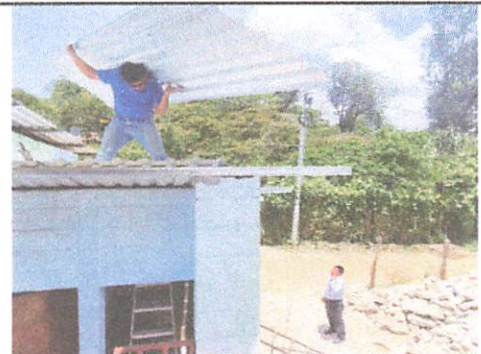
Foto 6: Estructura de metal de sanitarios No. 1
