SITUACIÓN DEFICIENCIAS DETERMINADAS

DEPARTAMENTO:	Chimaltenango	MUNICIPIO:	San Martín Jilotepeque
NOMBRE DEL ESTABLECIMIENTO:	EORM	DIRECCIÓN DEL ESTABLECIMIENTO:	Caserio La Joya del Aguacatal, Aldea Varituc
CÓDIGO DEL ESTABLECIMIENTO:	04-03-0061-43	FECHA:	14/05/2024

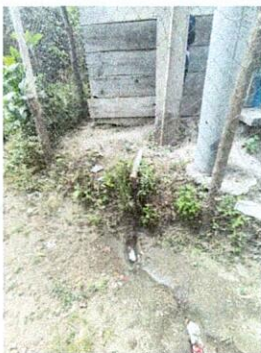
Foto 1: Salida de agua de la pila a la calle de un costado de la escuela sin un canal de agua adecuado lo que deteriora la calle constantemente.

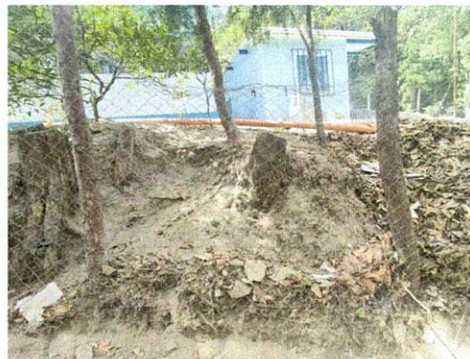
Foto 2: Area perimetral en constante desbordamiento redeado unicamente por postes y malla, restando espacio util de recreación para los niños.

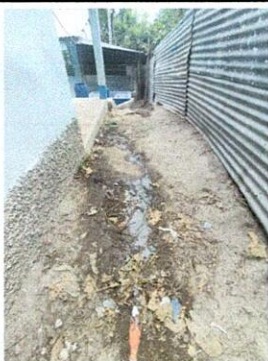
Foto 3: Salida de agua de la cocina, que se encuentra dentro de la escuela a un costado de la cocina, que desemboca a una calle al costado de la escuela, provocando el deterioro de la misma.

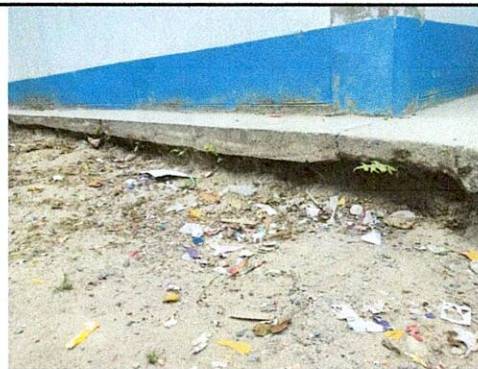
Foto 4: Por falta de cunetas, se ha ido lavando la tierra lo que provoca fisuras en banqueta y pared.

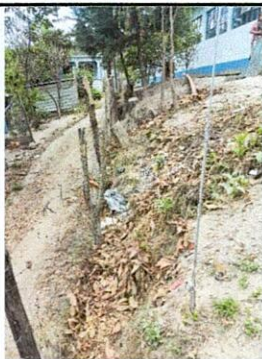
Foto 5: Area perimetral del lado norte colindante con una calle en donde la inclinación por el lavado de la tierra cada vez se hace mas grande limitando el espacio util de la escuela.

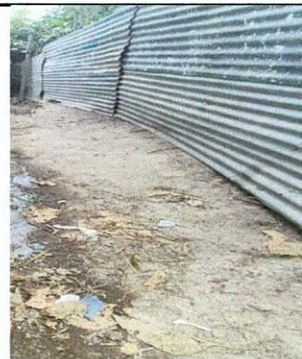
Foto 6: Lado perimetral este de la escuela que separa unicamente por una pared de laminas improvisado la escuela de un terreno particular, no siendo lo adecuado debido a posibles cortes con los filos salientes de la

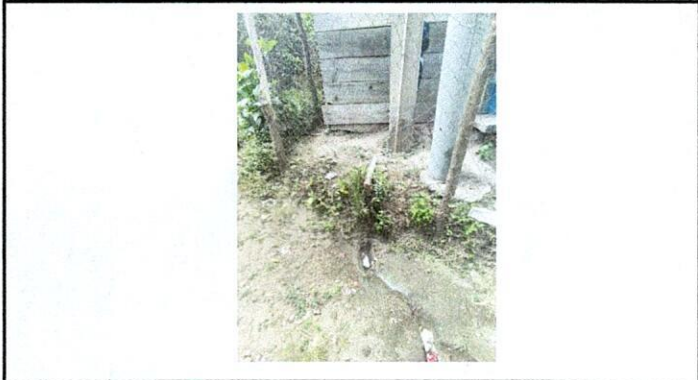
Foto 1: Salida de agua de la pila a la calle de un costado de la escuela sin un canal de agua adecuado lo que deteriora la calle constantemente.

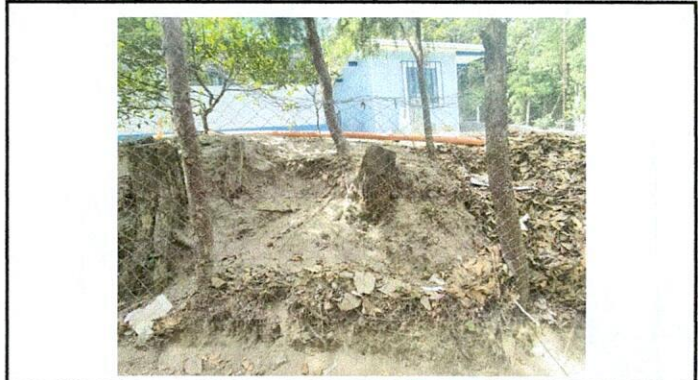
Foto 2: Área perimetral en constante desbordamiento redeado unicamente por postes y malla, restando espacio util de recreación para los niños.

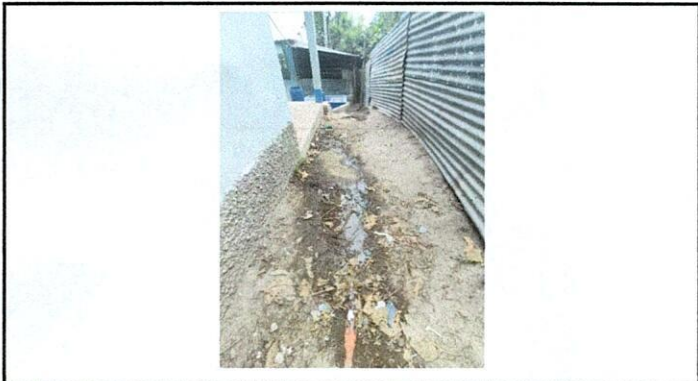
Foto 3: Salida de agua de la cocina, que se encuentra dentro de la escuela a un costado de la cocina, que desemboca a una calle al costado de la escuela, provocando el deterioro de la misma.

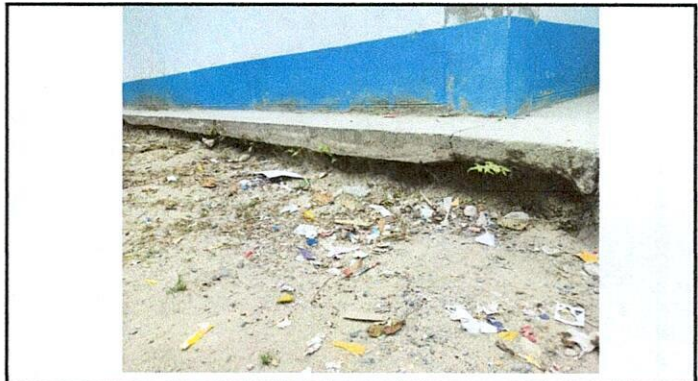
Foto 4: Por falta de cunetas, se ha ido lavando la tierra lo que provoca fisuras en banqueta y pared.

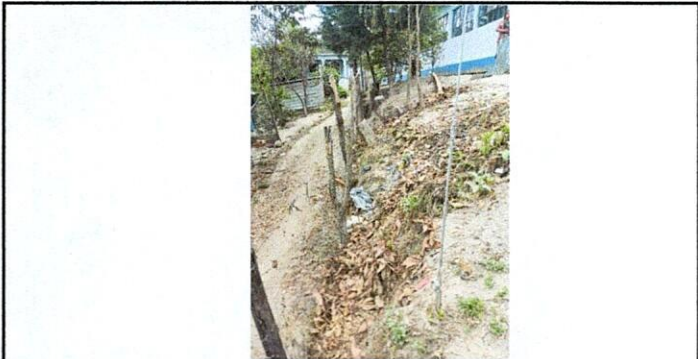
Foto 5: Área perimetral del lado norte colindante con una calle en donde la inclinación por el lavado de la tierra cada vez se hace mas grande limitando el espacio util de la escuela.

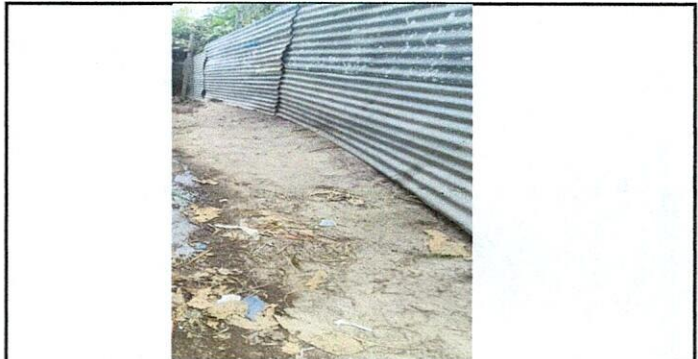
Foto 6: Lado perimetral este de la escuela que separa unicamente por una pared de laminas improvisado la escuela de un terreno particular, no siendo lo adecuado debido a posibles cortes con los filos salientes de la
