REGISTRO FOTOGRÁFICO PROGRAMA DE MANTENIMIENTO DE EDIFICIOS ESCOLARES PÚBLICOS

SITUACIÓN DEFICIENCIAS DETERMINADAS

DEPARTAMENTO:	CHIMALTENANGO	MUNICIPIO:	SAN MARTIN JILOTEPEQUE
NOMBRE DEL ESTABLECIMIENTO:	EORM	DIRECCIÓN DEL ESTABLECIMIENTO:	CASERÍO SAN ANTONIO ALDEA CHOATALUN
CÓDIGO DEL ESTABLECIMIENTO:	04-03-0072-43	FECHA:	14/05/2024

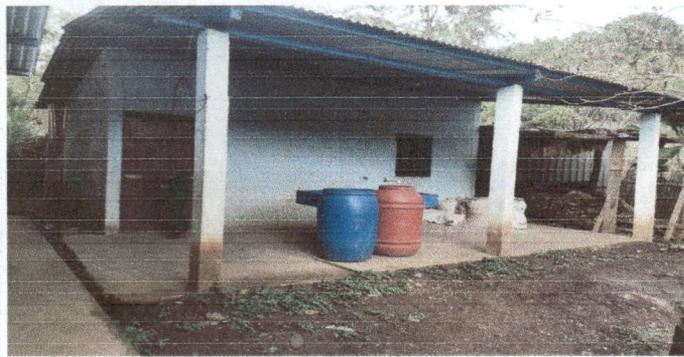
Foto 1: Ampliar, remodelar levantado de paredes y unirlos con cada columnas ya existentes y demoler la pared del centro de la cocina

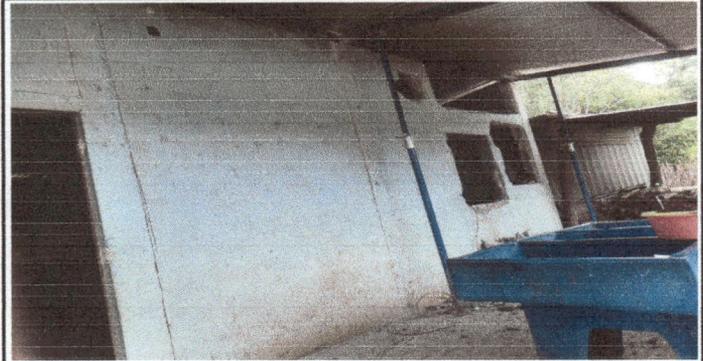
Foto 2: esta pared que sostiene la cumbrera y todo el techo de la cocina se demolera y se colocara un tuvo de 6x2 de metal con sus refuerzoz

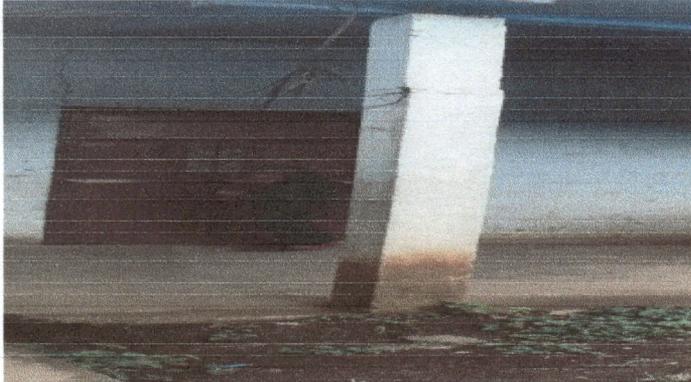
Foto 3: Esta puerta de la cocina se le dara mantenimiento cambio de posicion de la chapa bisagras y pintura

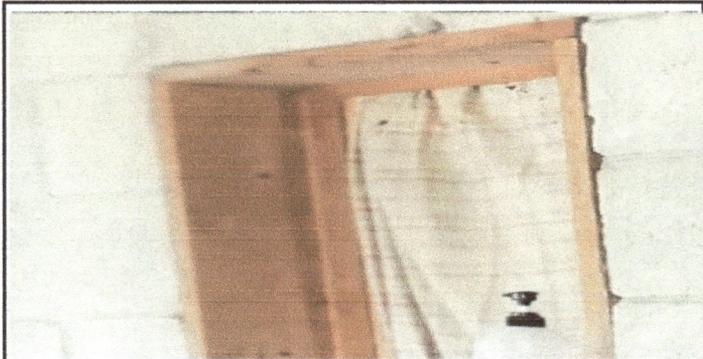
Foto 4: Sustitucion de ventana de madera por ventana de metal

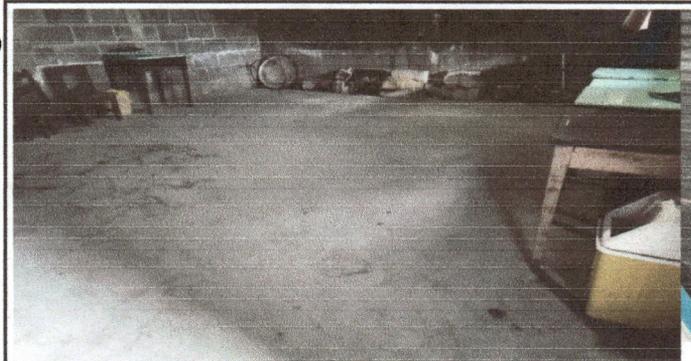
Foto 5: asi estaba el pizo torta antes de demolerlo

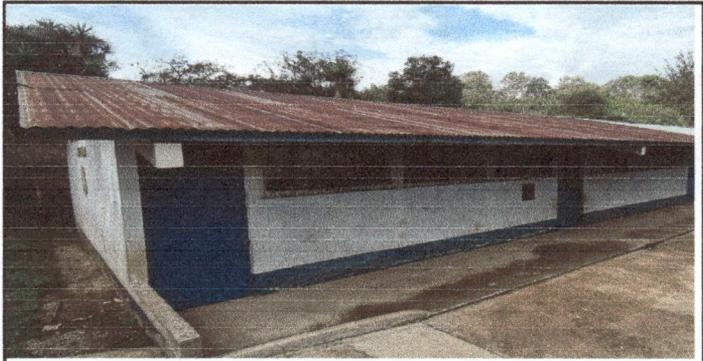
Foto 6: Pintura para pared en aulas en el exterior e interior.

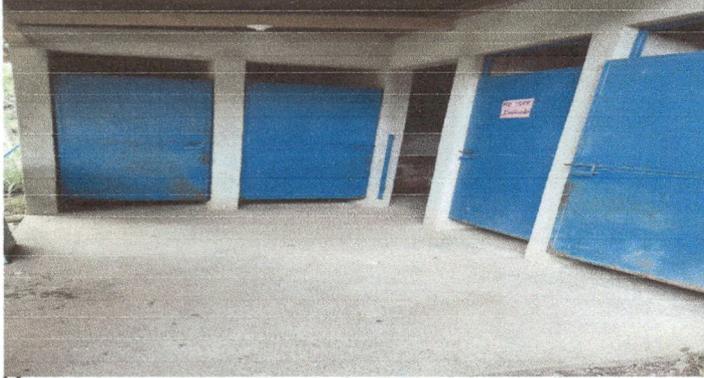
Foto1: Sustitucion de piso torta de los baños por piso ceramica

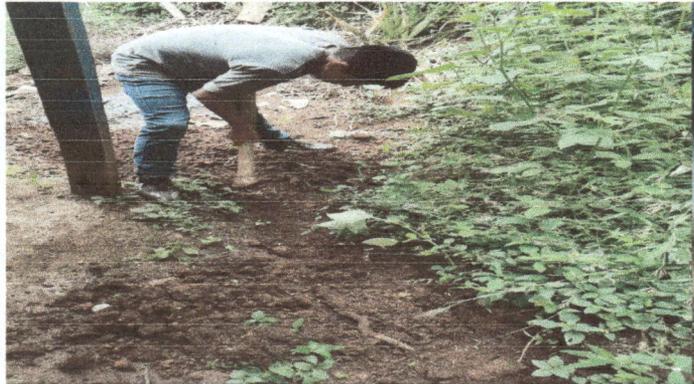
Foto 3: Inicio de Zanjeo para instalar el tubo pvc para condicir el agua a la cocina

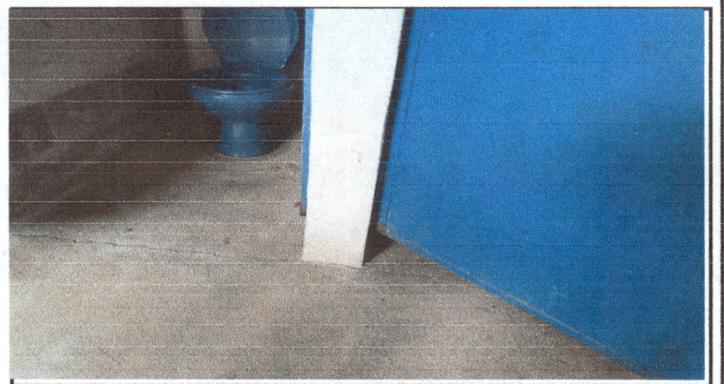
Foto 4: Sustitucion de piso torta por azulejo alrededor de las tazas de los servicios sanitarios.

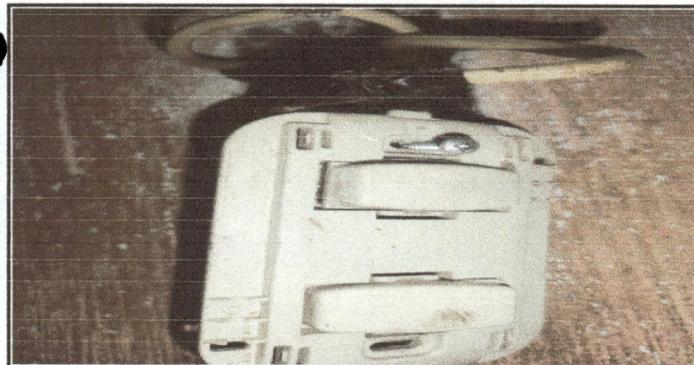
Foto 5: Asi estaba deteriorado el interruptor anteriormente.

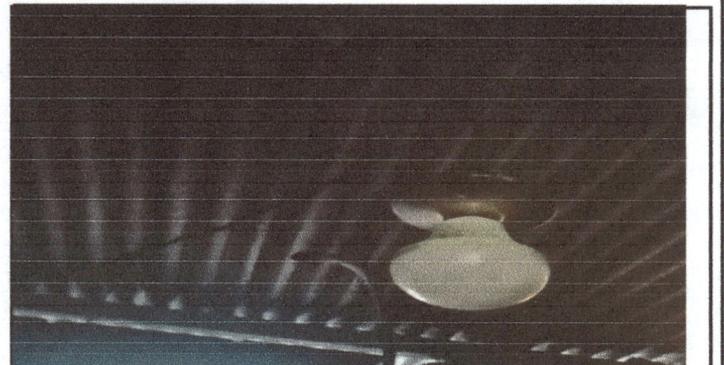
Foto 6: Asi estaba instalada, la energia anteriormente en la cocinita de la escuela.

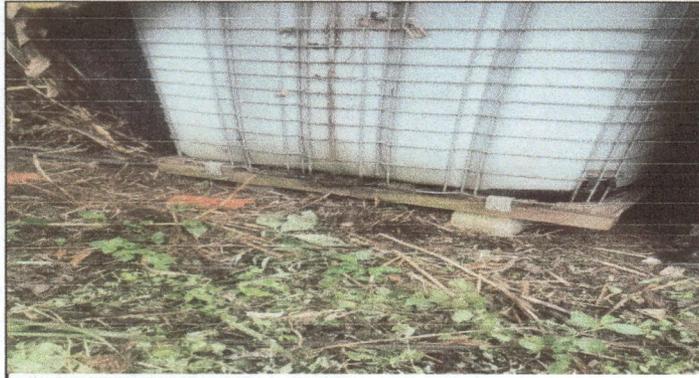
Foto1: Tinaco engrietado, en total deterioro
