Ministerio de Educación
Guatemala

REGISTRO FOTOGRÁFICO PROGRAMA DE MANTENIMIENTO DE EDIFICIOS ESCOLARES PÚBLICOS

DEPARTAMENTO:	Chimaltenango	MUNICIPIO:	San Martin Jilotepeque
NOMBRE DEL ESTABLECIMIENTO:	EORM	DIRECCIÓN DEL ESTABLECIMIENTO:	Caserío San Antonio Aldea Choatalun
CÓDIGO DEL ESTABLECIMIENTO:	04-03-0072-43	FECHA:	11/092024

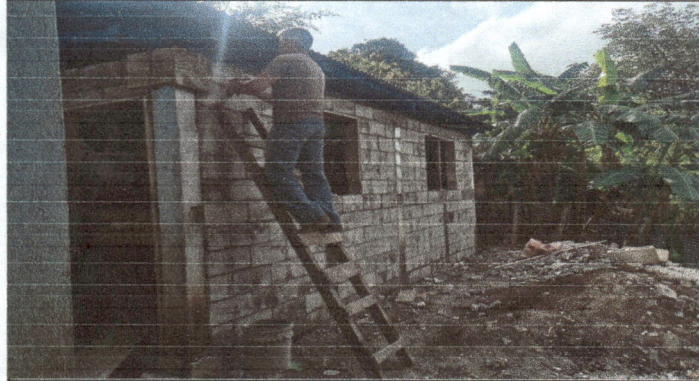
Foto1: Ampliar, remodelar levantado de paredes y unirlos con cada columnas ya existentes y demoler la pared del centro de la cocina

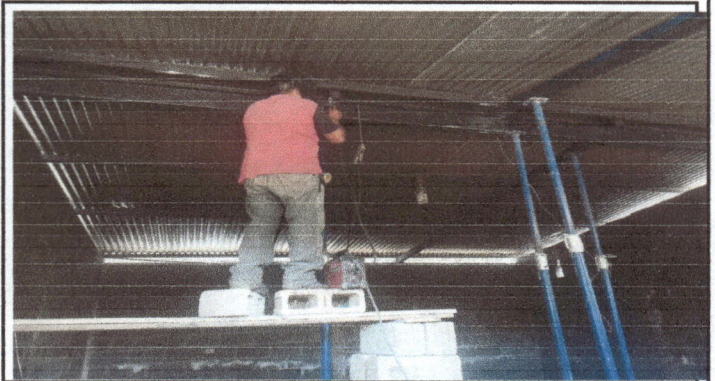
Foto 2: Colocacion de tuvo de 6x2 para sostener el techo de la cocina.

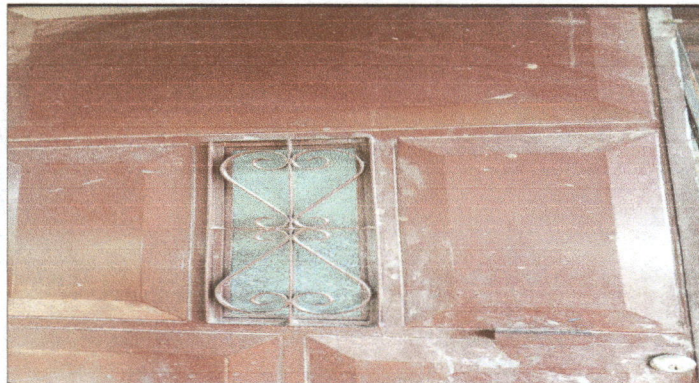
Foto 3: puerta de la cocina en proceso de mantenimiento.

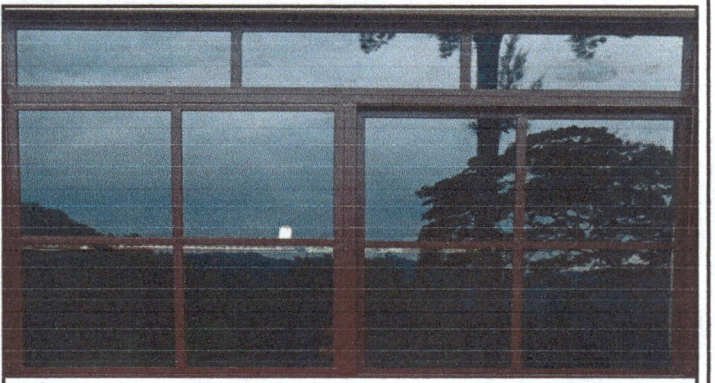
Foto 4: construccion de las ventanas de la cocina

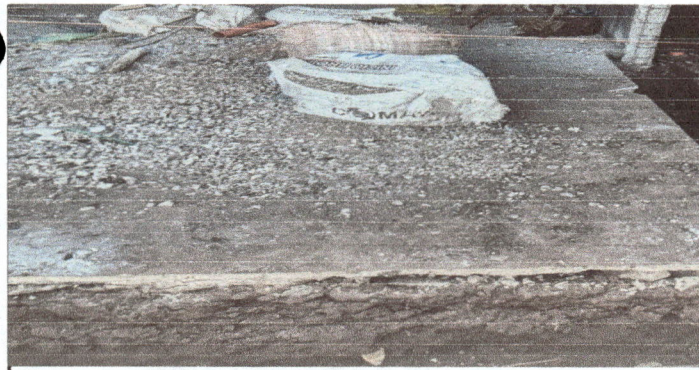
Foto 5: demoliendo el pizo torta para la implementacion de piso ceramico.

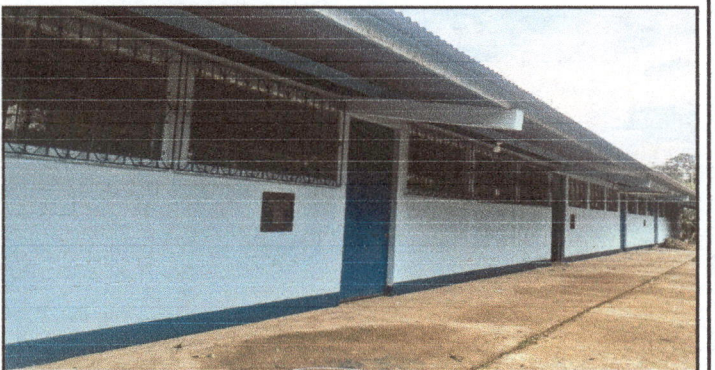
Foto 6: asi fue como se pintaba la escuela

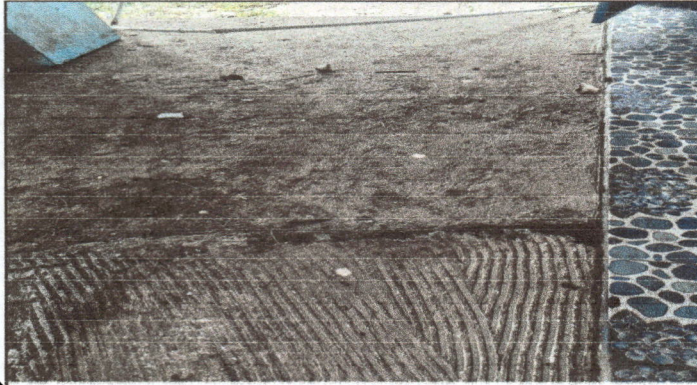
Foto 1: En proceso la sustitucion de piso ceramica en los servicios sanitarios.

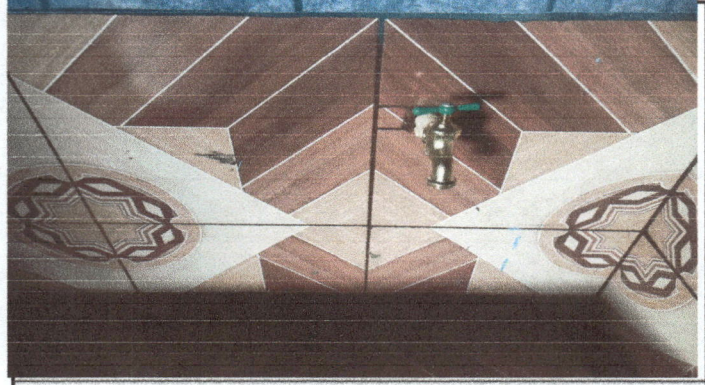
Foto 2: asi quedo instalado la llave o chorro en el mingitorio

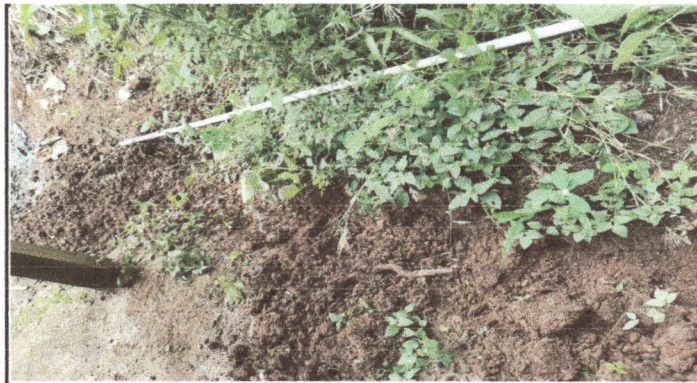
Foto 3: En proceso la instalacion de la tubería Pvc línea principal de agua hacia la cocina.

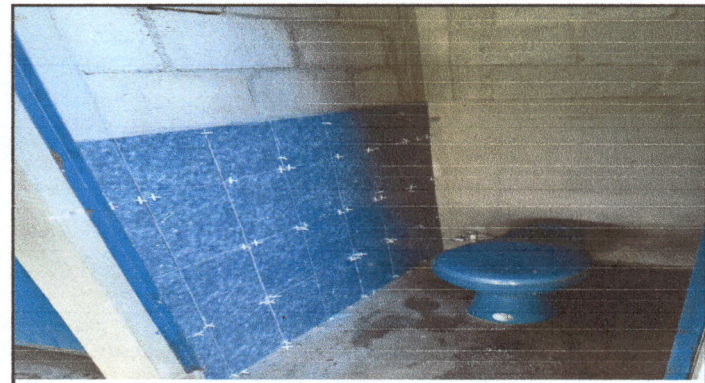
Foto 4: asi esta el proceso de sustitucion de azulejo

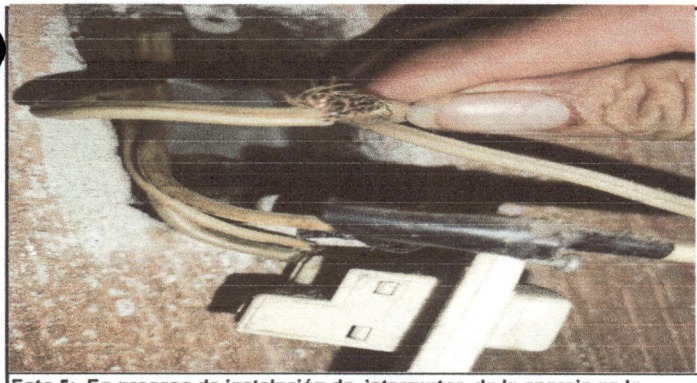
Foto 5: En proceso de instalacion de interruptor de la energia en la cocina

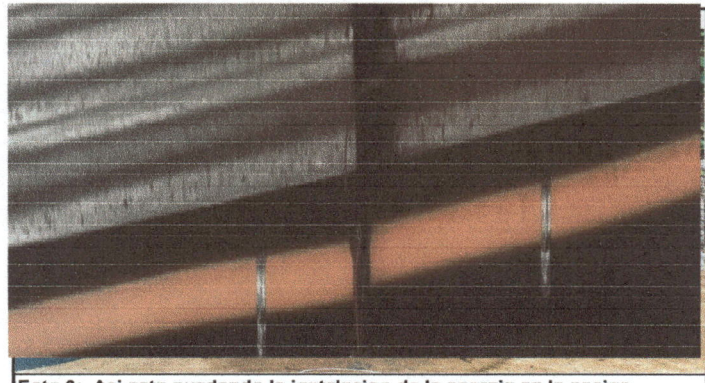
Foto 6: Asi esta quedando la instalacion de la energia en la cocina

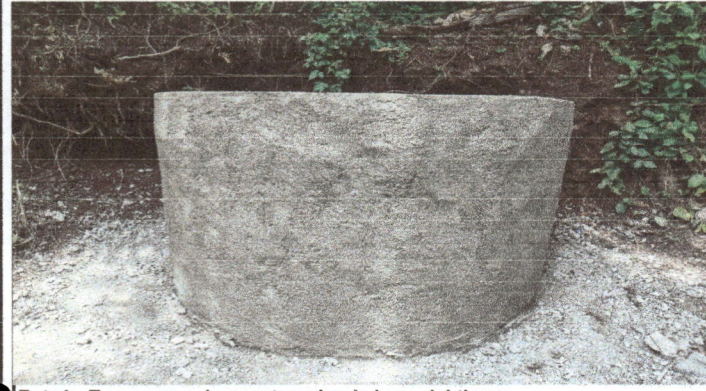
Foto 1: En proceso de construcción la base del tinaco

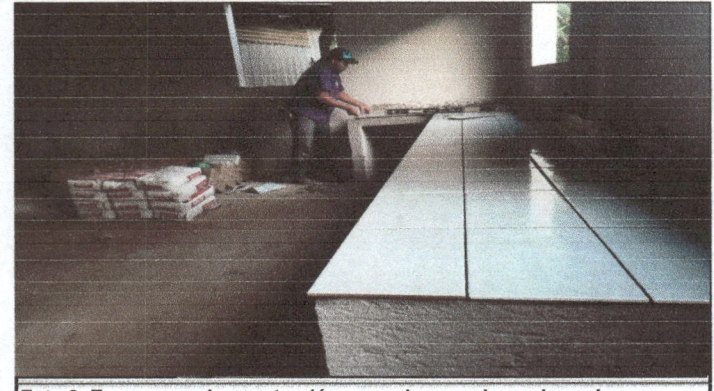
Foto 2: En proceso de construcción mesa de comedor en la cocina.
