REGISTRO FOTOGRÁFICO PROGRAMA DE MANTENIMIENTO DE EDIFICIOS ESCOLARES PÚBLICOS

PRA-FOR-123
Versión 1

DEPARTAMENTO:	Chimaltenango	MUNICIPIO:	San Martín Jilotepeque
NOMBRE DEL ESTABLECIMIENTO:	EORM	DIRECCIÓN DEL ESTABLECIMIENTO:	Caserío San Antonio Aldea Choatalun
CÓDIGO DEL ESTABLECIMIENTO:	04-03-0072-43	FECHA:	4/10/2024

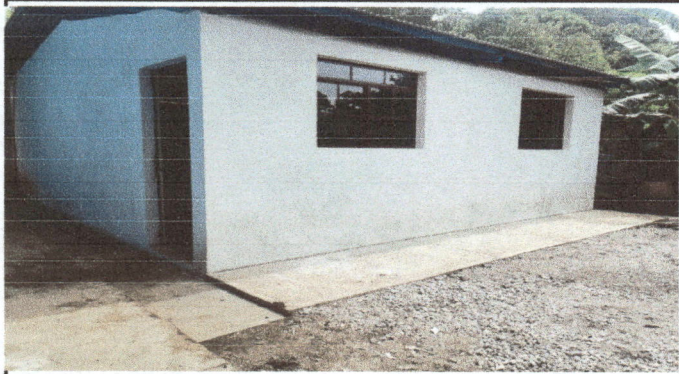
Foto1: Finalizo la ampliacion de la cocina con su construccion de tres paredes, repello ventanas con vidrios, construccion de mesa comedor, puertas pintadas y fundicion de banqueta alrededor de la cocina.

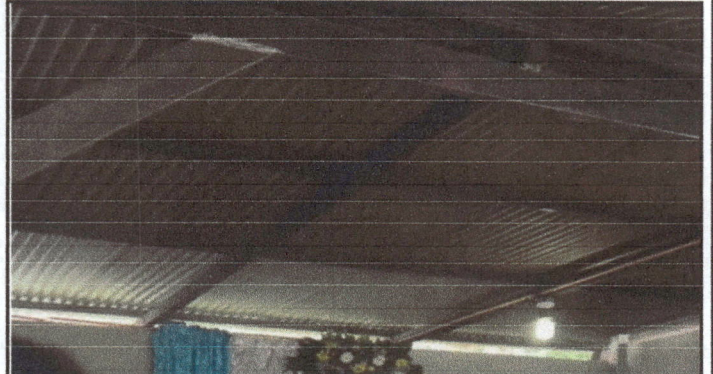
Foto 2 Esta es la estructura de sopote de metal de 6x2 que pue instalado para sostener el techo de la cocina.

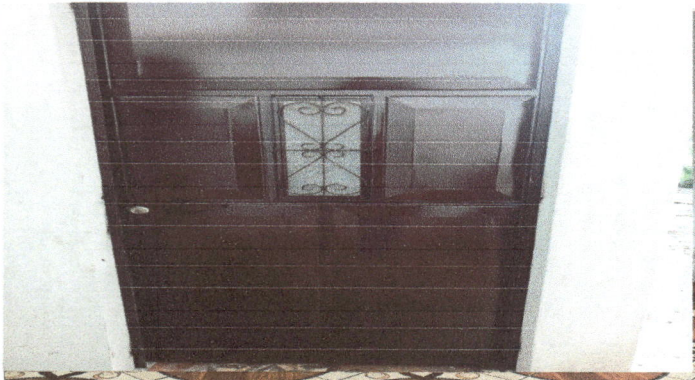
Foto 3: Asi quedo la puerta de la cocina ya finalizada

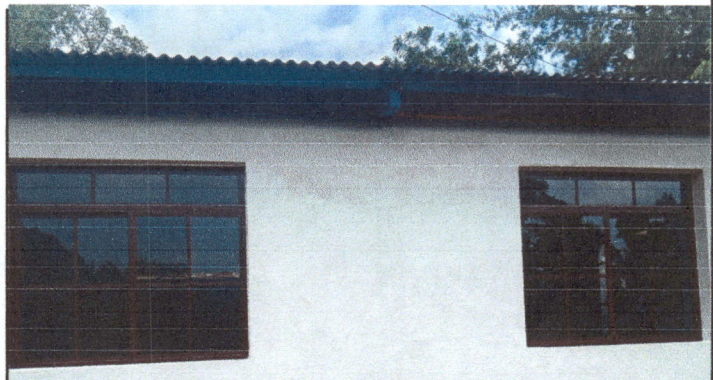
Foto 4: Asi quedo instalada y finalizado las ventanas de la cocina.

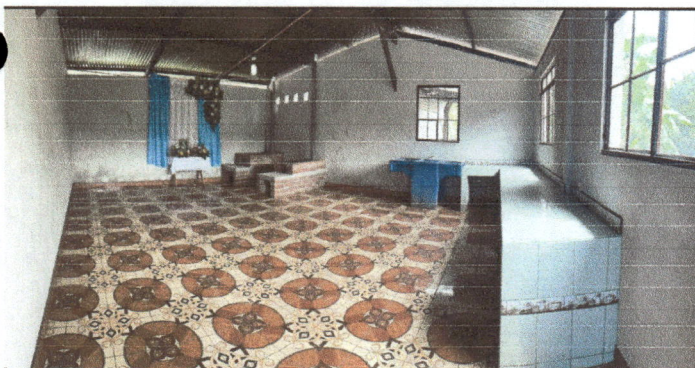
Foto 5: Asi quedo instalado y finalizado el piso ceramico dentro de la cocina.

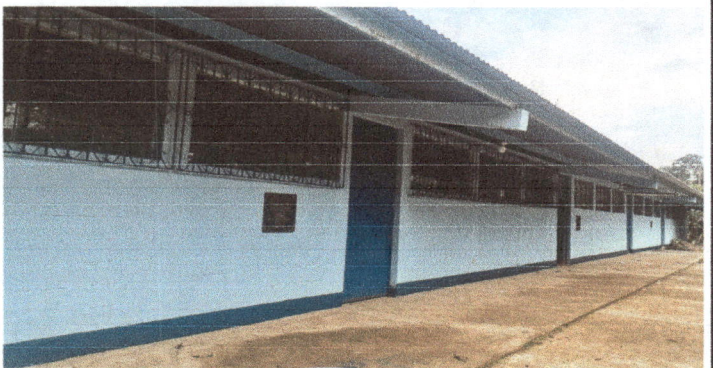
Foto 6: Asi quedo la pintada de las paredes de la escuela y asi finalizo.

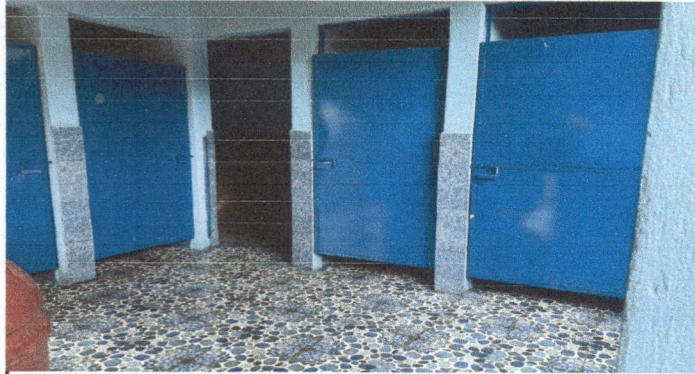
Foto1: Asi quedo los servicios sanitarios con el piso ceramico

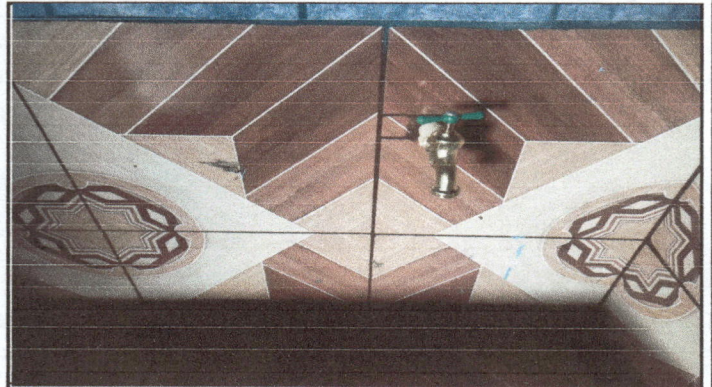
Foto 2: Asi quedo instalado el chorro o llave del mingitorio

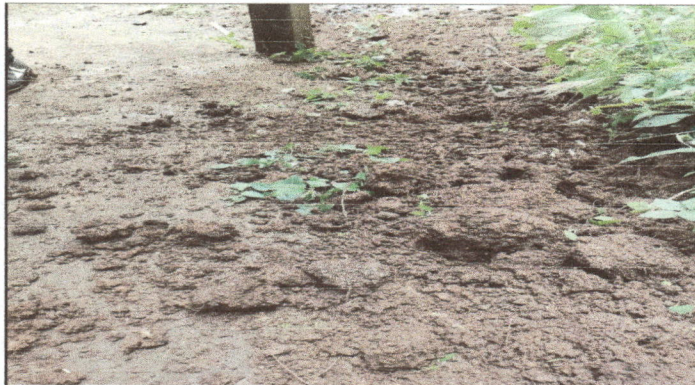
Foto 3: asi quedo enterrado los tubos pvc del agua hacia la cocina

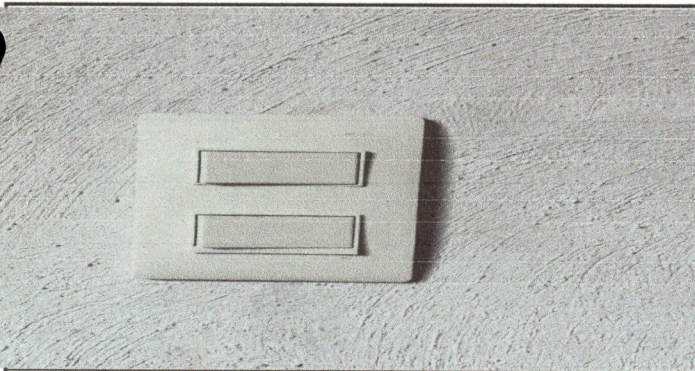
Foto 5: si quedo el interruptor de la energia electrica en la cocina

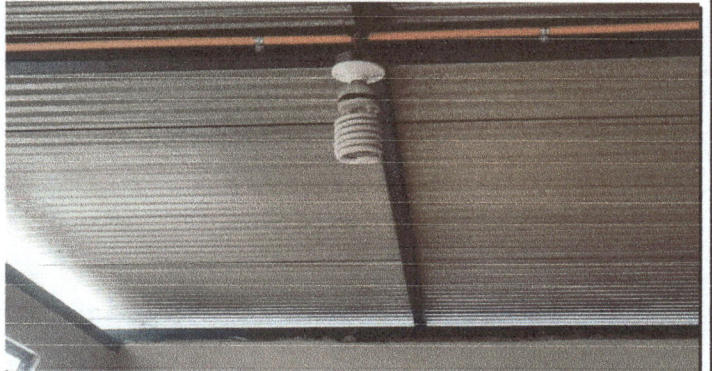
Foto 6: Asi quedo la inastalación de la energia en la cocina

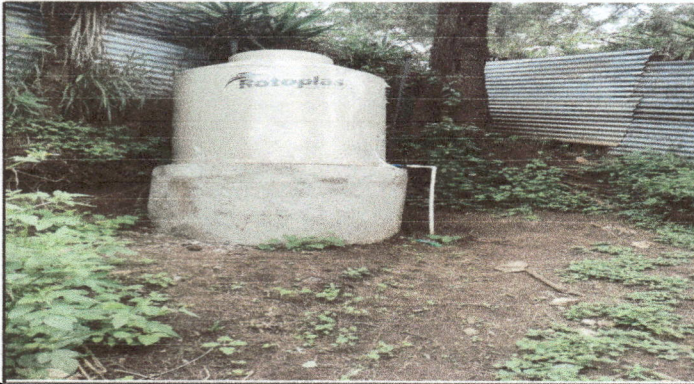
Foto1: Finalizado la construccion de base e instalacion del tinaco con sus accesorios.

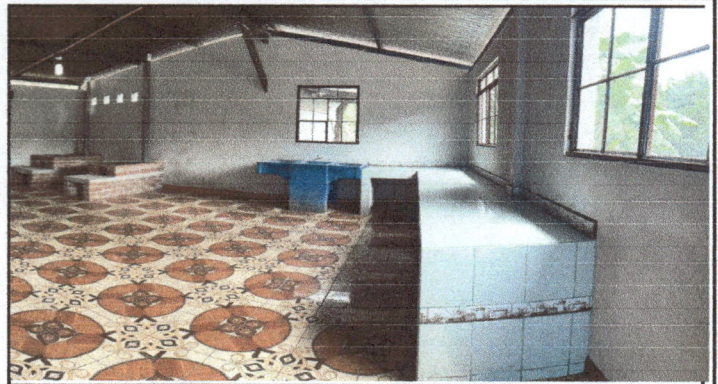
Foto 2: Finalizo la construccion de mesa comedor en la cocina.
