SITUACIÓN DEFICIENCIAS DETERMINADAS

DEPARTAMENTO:	Chimaltenango	MUNICIPIO:	San Juan Comalapa
NOMBRE DEL ESTABLECIMIENTO:	Escuela Oficial Rural Mixta	DIRECCIÓN DEL ESTABLECIMIENTO:	Aldea Xiquin Sanahí
CÓDIGO DEL ESTABLECIMIENTO:	04 - 04 - 0200 - 43	FECHA:	15 de mayo de 2024

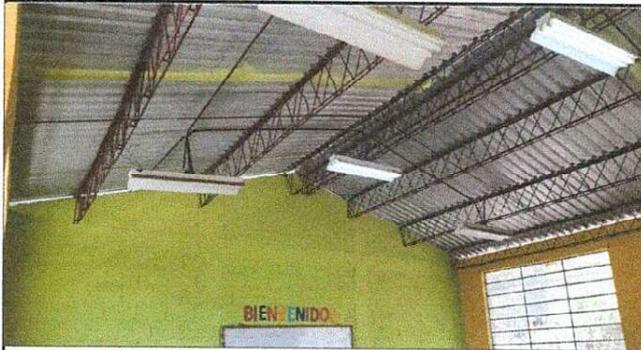
Foto1: Cambio de lámparas de aulas, planta alta, cableado y sistema eléctrico.

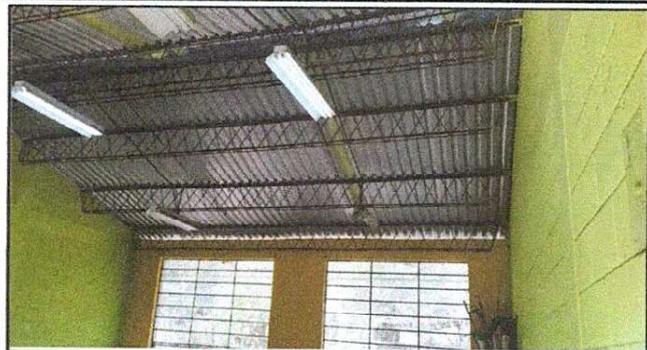
Foto 2: Cambio de lámparas planta baja, cableado y sistema eléctrico

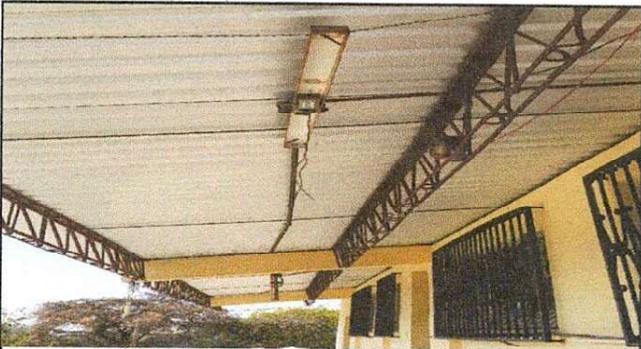
Foto 3 cambio de sistema eléctrico de pasillo de planta alta, lamparas, apagadores y tomacorrientes.

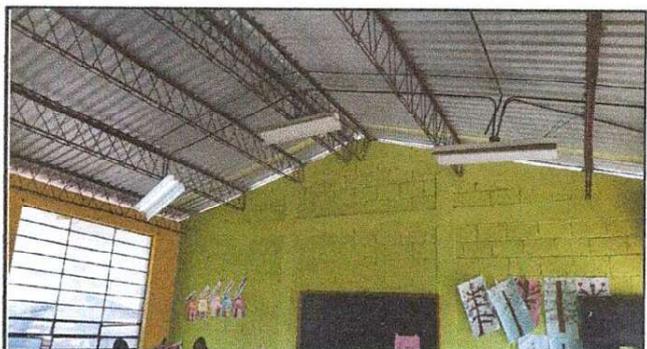
Foto 4: Cambio de sistema eléctrico de aulas. (cable, candelas, base de candelas, apagadores, tomacorrientes,)

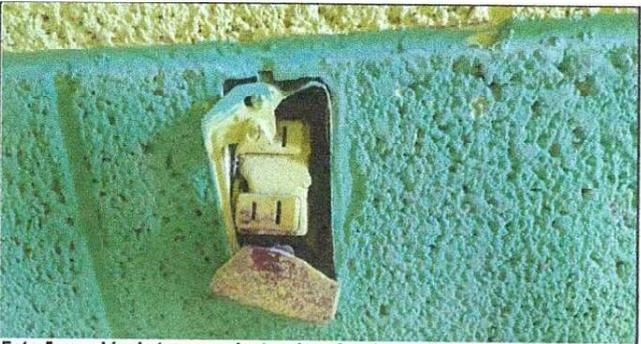
Foto 5: cambio de tomacorrientes de aulas de planta alta y baja de tomacorrientes de centro educativo.

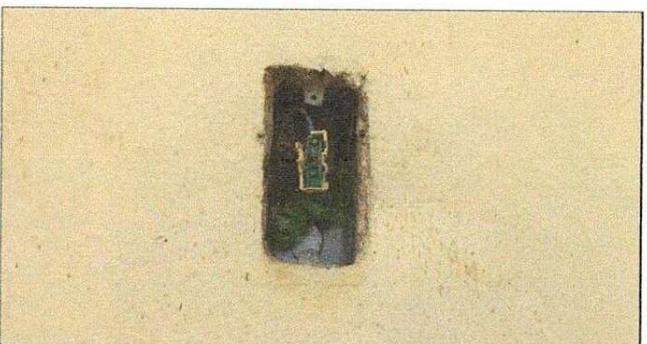
Foto 6: cambio de apagadores de aulas y corredores de planta alta y baja del centro educativo.

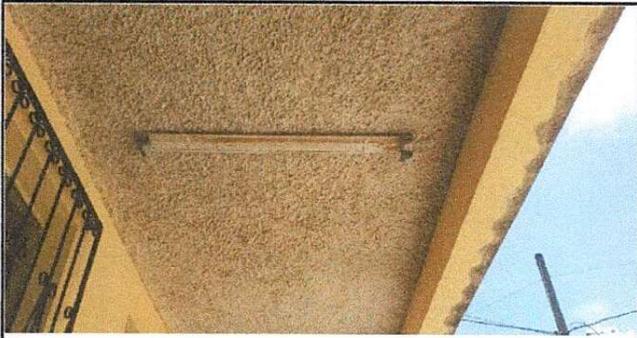
Foto 7: cambio de sistema electrico de corredor de escuela de planta baja(lamparas, tomacorrientes, apagadores

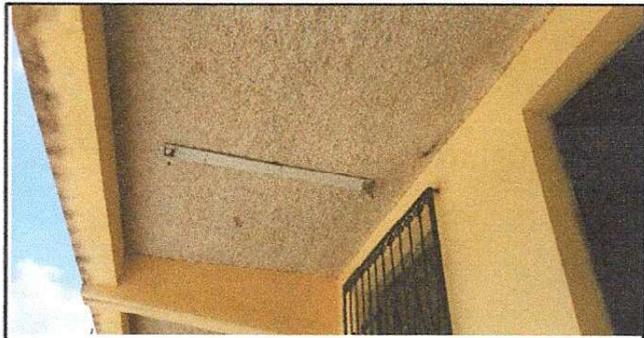
Foto 8: Pintura para las paredes de las aulas de la escuela.

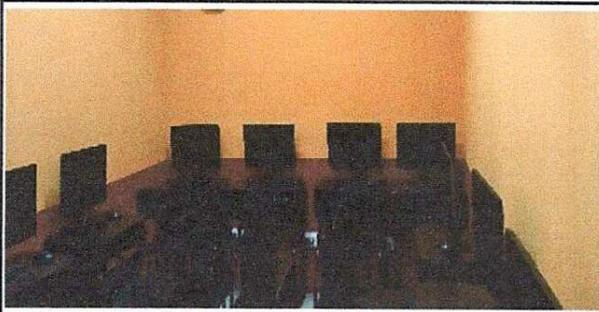
Foto 9 Instalación de Sistema electrico de salon de computo para 19 computadores.

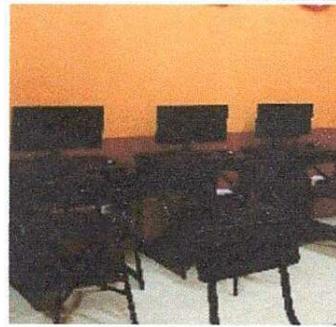
Foto 10: instalacion de caja, cableado y entubado de tomacorrientes y caja de distribucion de energia.

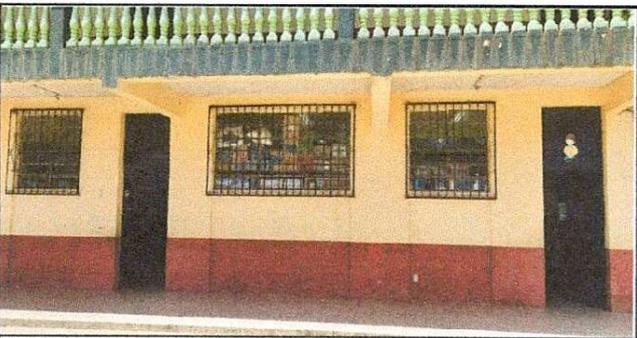
Foto 11: pintura de 4 aulas de planta baja interior y exterior.

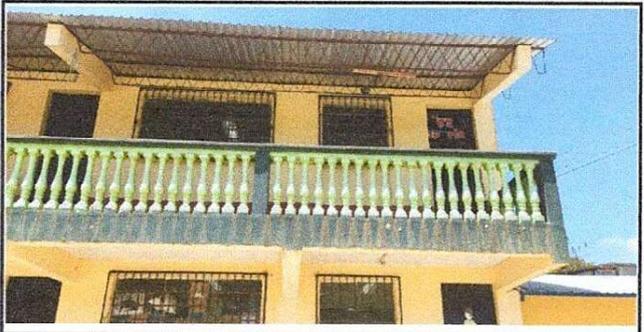
Foto 12: Pintura de 2 aulas de planta alta. Parte interior y exterior.

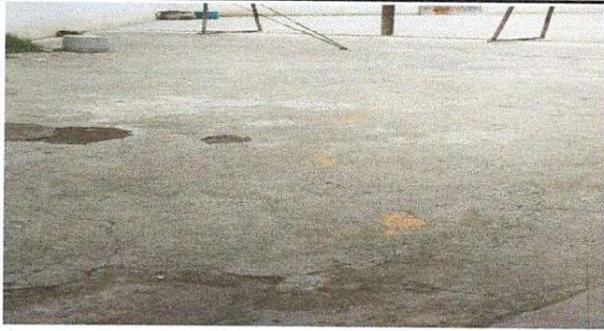
Foto13: Reparación de pavimento de patio de la escuela.

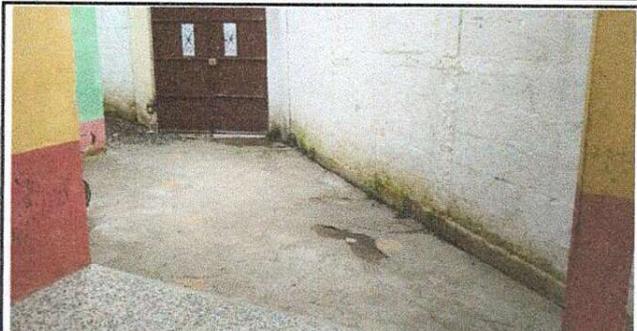
Foto 14: Reparación de torta de patio de la entrada de la escuela

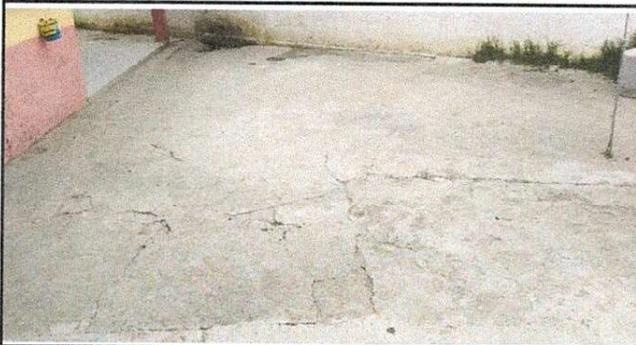
Foto 15 cambio de torta de patio del centro educativo

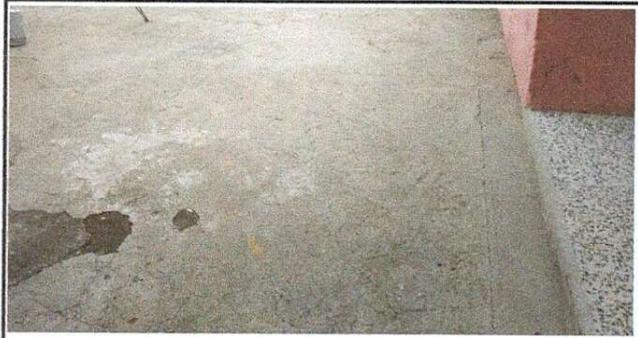
Foto 16: total de reparación de torta de patio 85 metros cuadrados.
